RESTAURATIE  
OUDE KERK  
AMSTERDAM

Stichting de Oude Kerk  
te Amsterdam  
Beschrijving  
Sebastiaanskapel en  
naastgelegen deel Zuiderzijbeuk

door  
R. C. Nieuwenhuis

1968

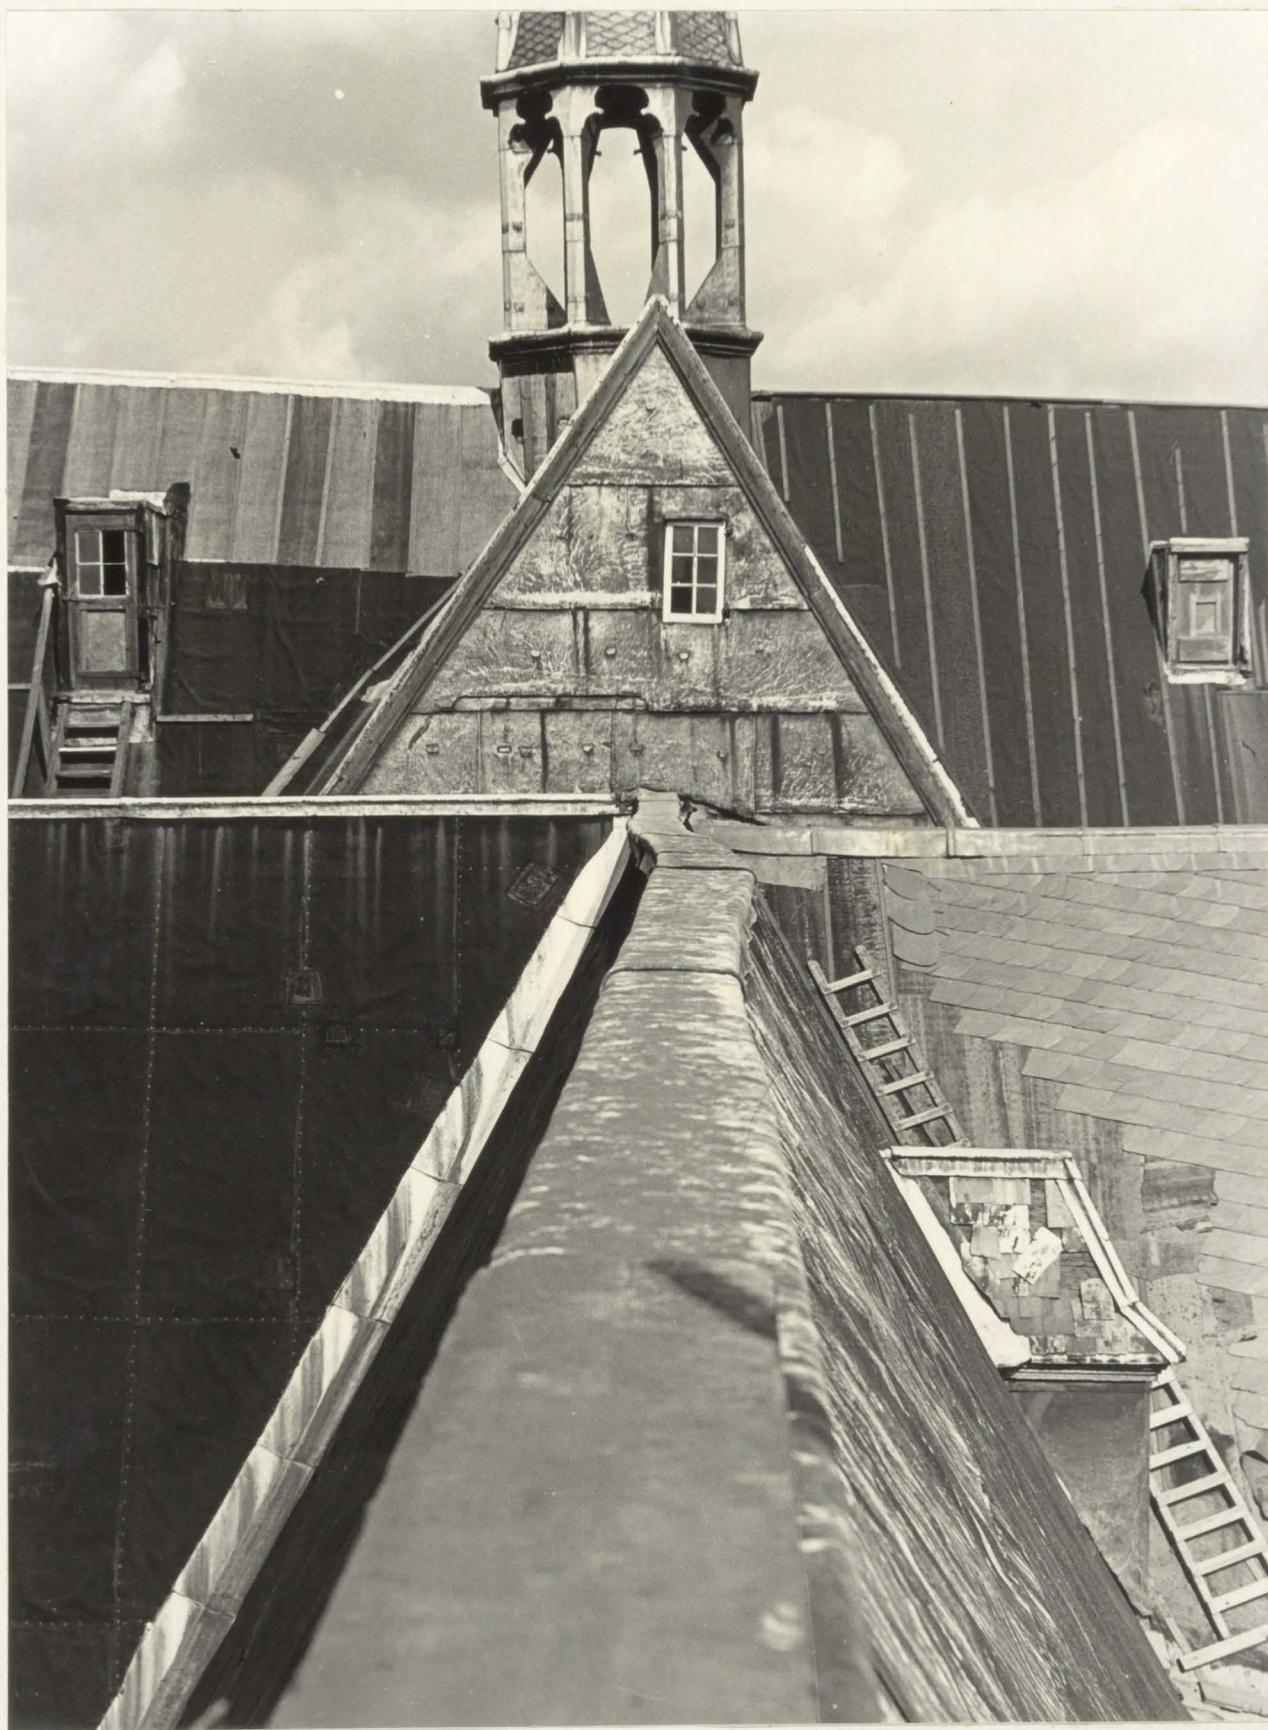
RESTAURATIE OUDE KERK TE AMSTERDAM  
BESCHRIJVING VAN DE SEBASTIAANSKAPEL. NOK VAN DE KAP MET EEN GE-  
DEELTE VAN DE VERDER NIET UITGEVOERDE VERHOGING. FOTO:RCN,MRT.'67

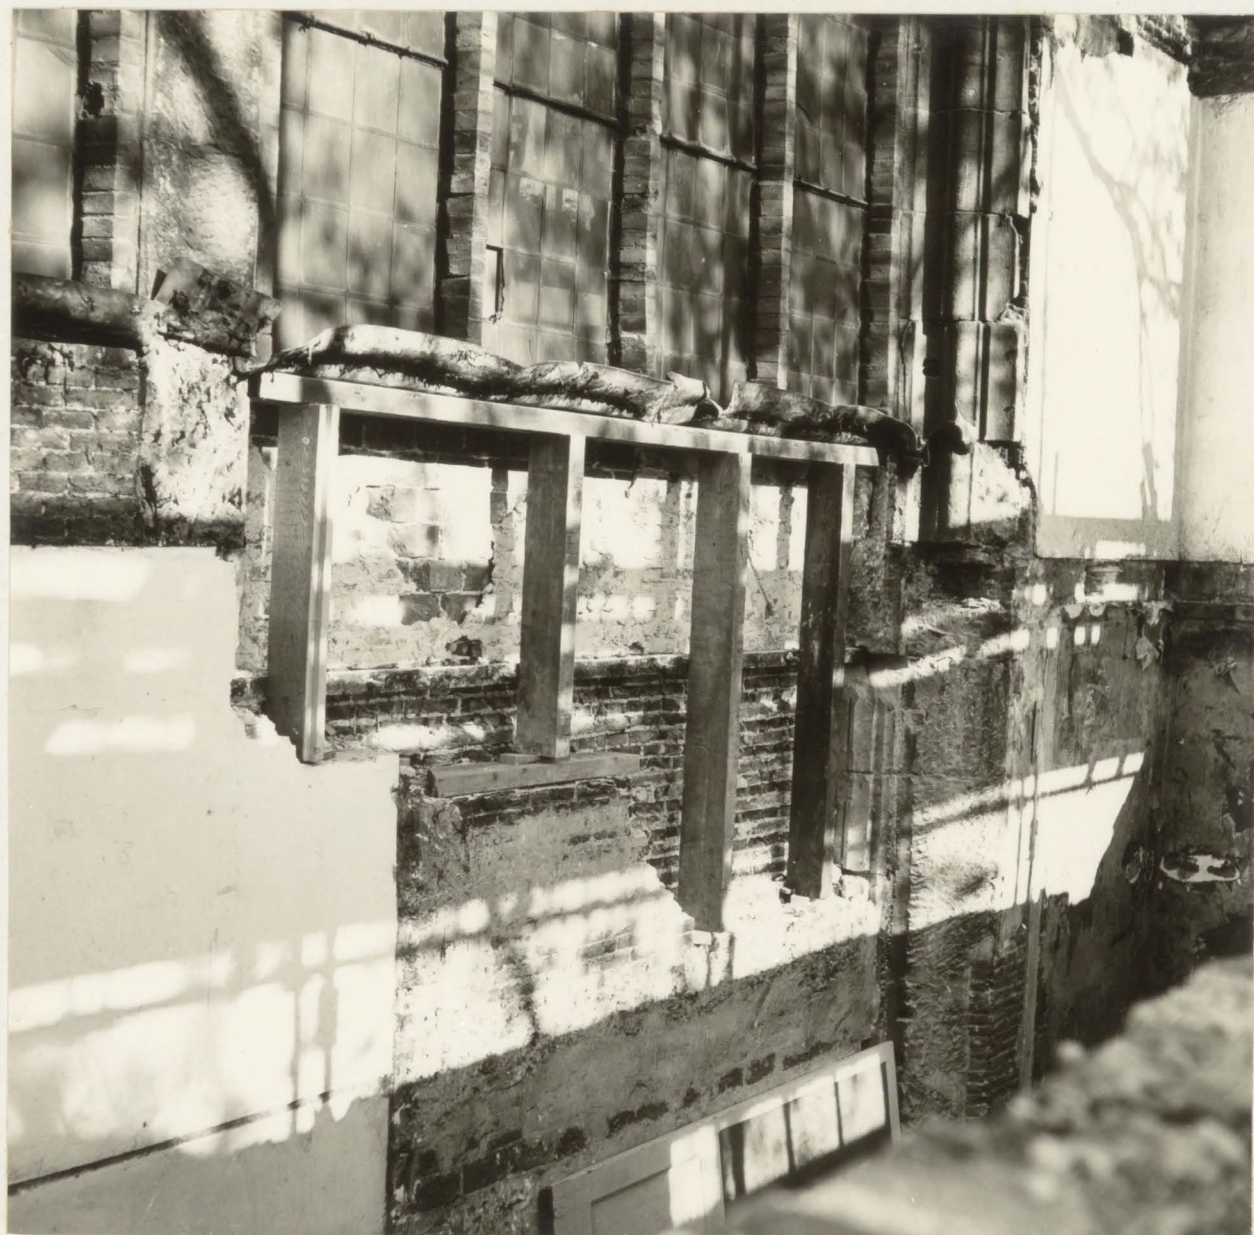
RESTAURATIE OUDE KERK TE AMSTERDAM  
BESCHRIJVING VAN DE SEBASTIAANSKAPEL. VRIJGELEGDE BRUGSTAAF EN  
KANTSTIJL T.P.V. VULMUUR IN RAAM ZUIDGEVEL. FOTO: R.C.N. NOV. '66

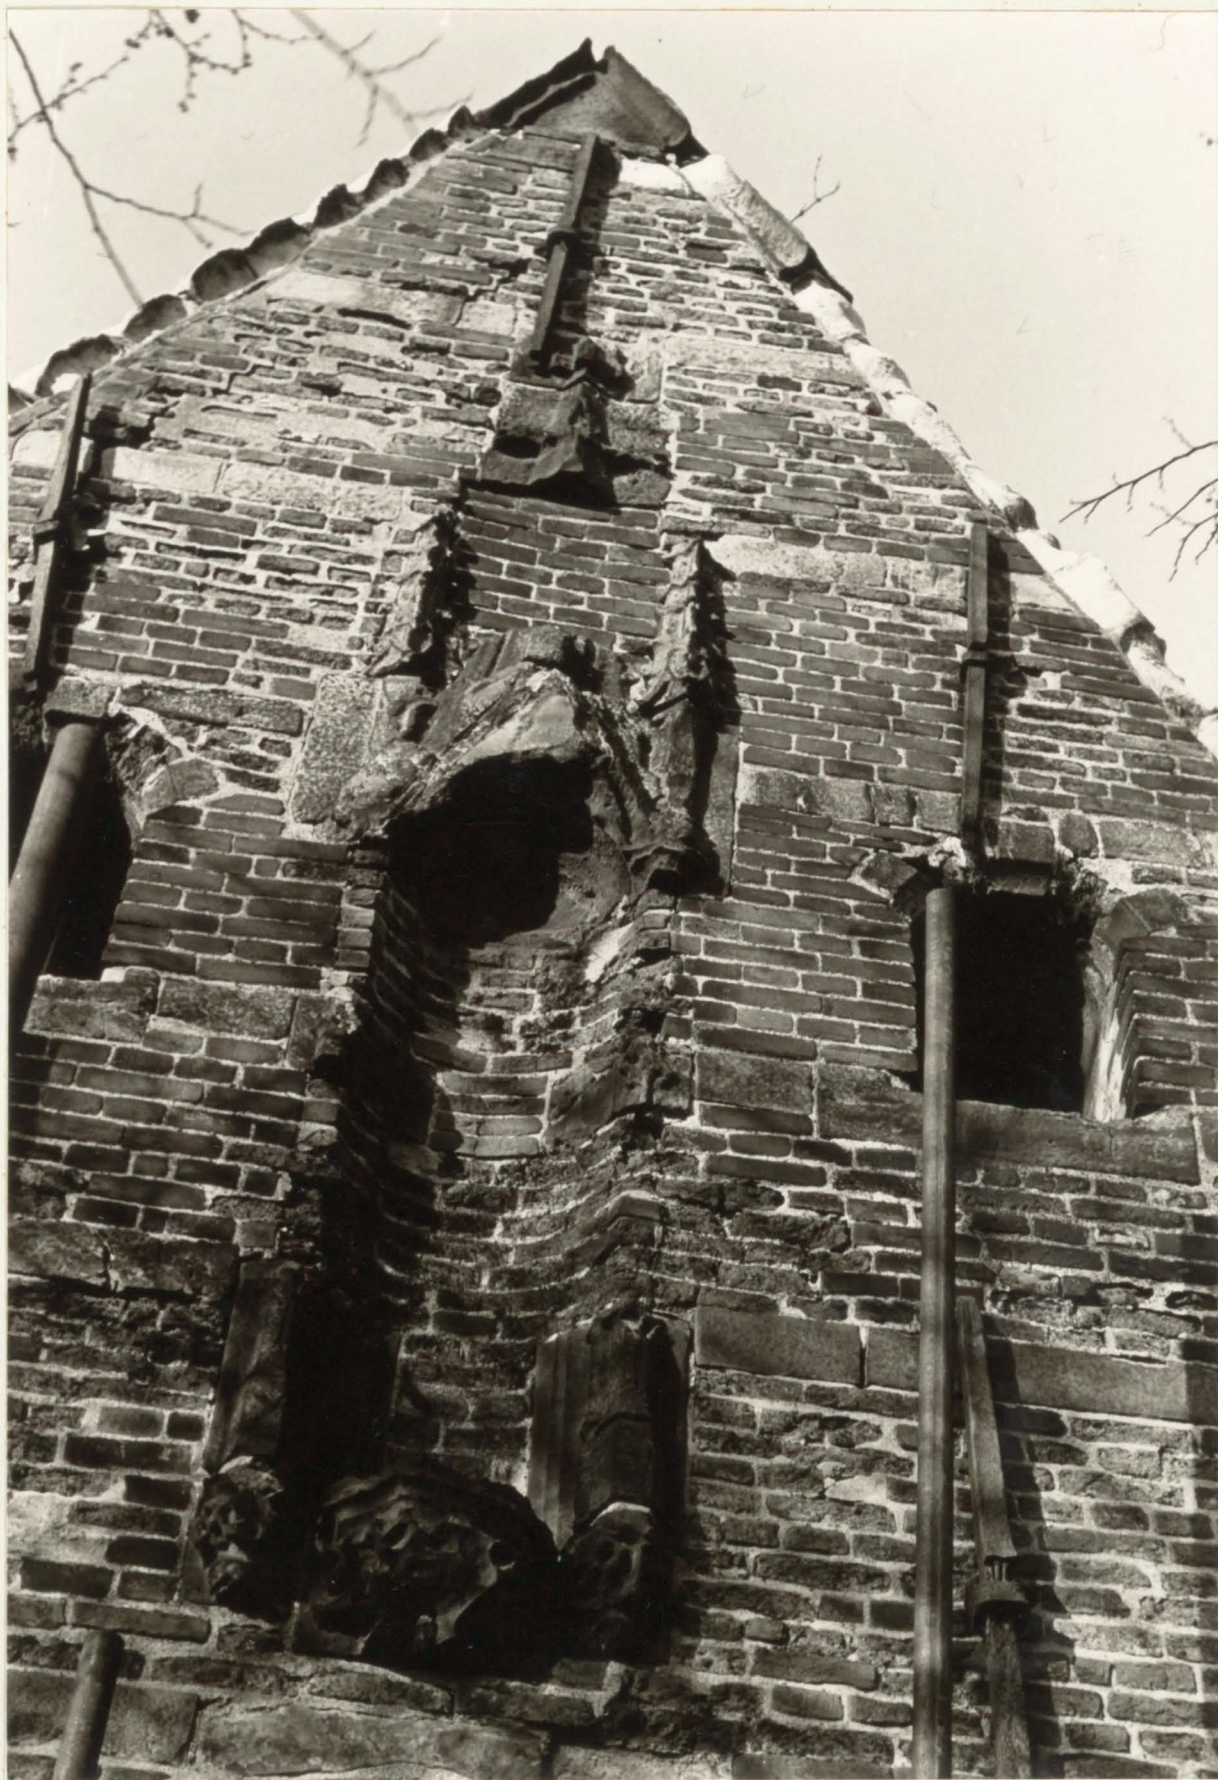
RESTAURATIE OUDE KERK TE AMSTERDAM  
BESCHRIJVING VAN DE SEBASTIAANSKAPEL.  
TOPGEVEL MET NIS VOOR RESTAURATIE. FOTO: R.C.NIEUWENHUIS. MRT.'67

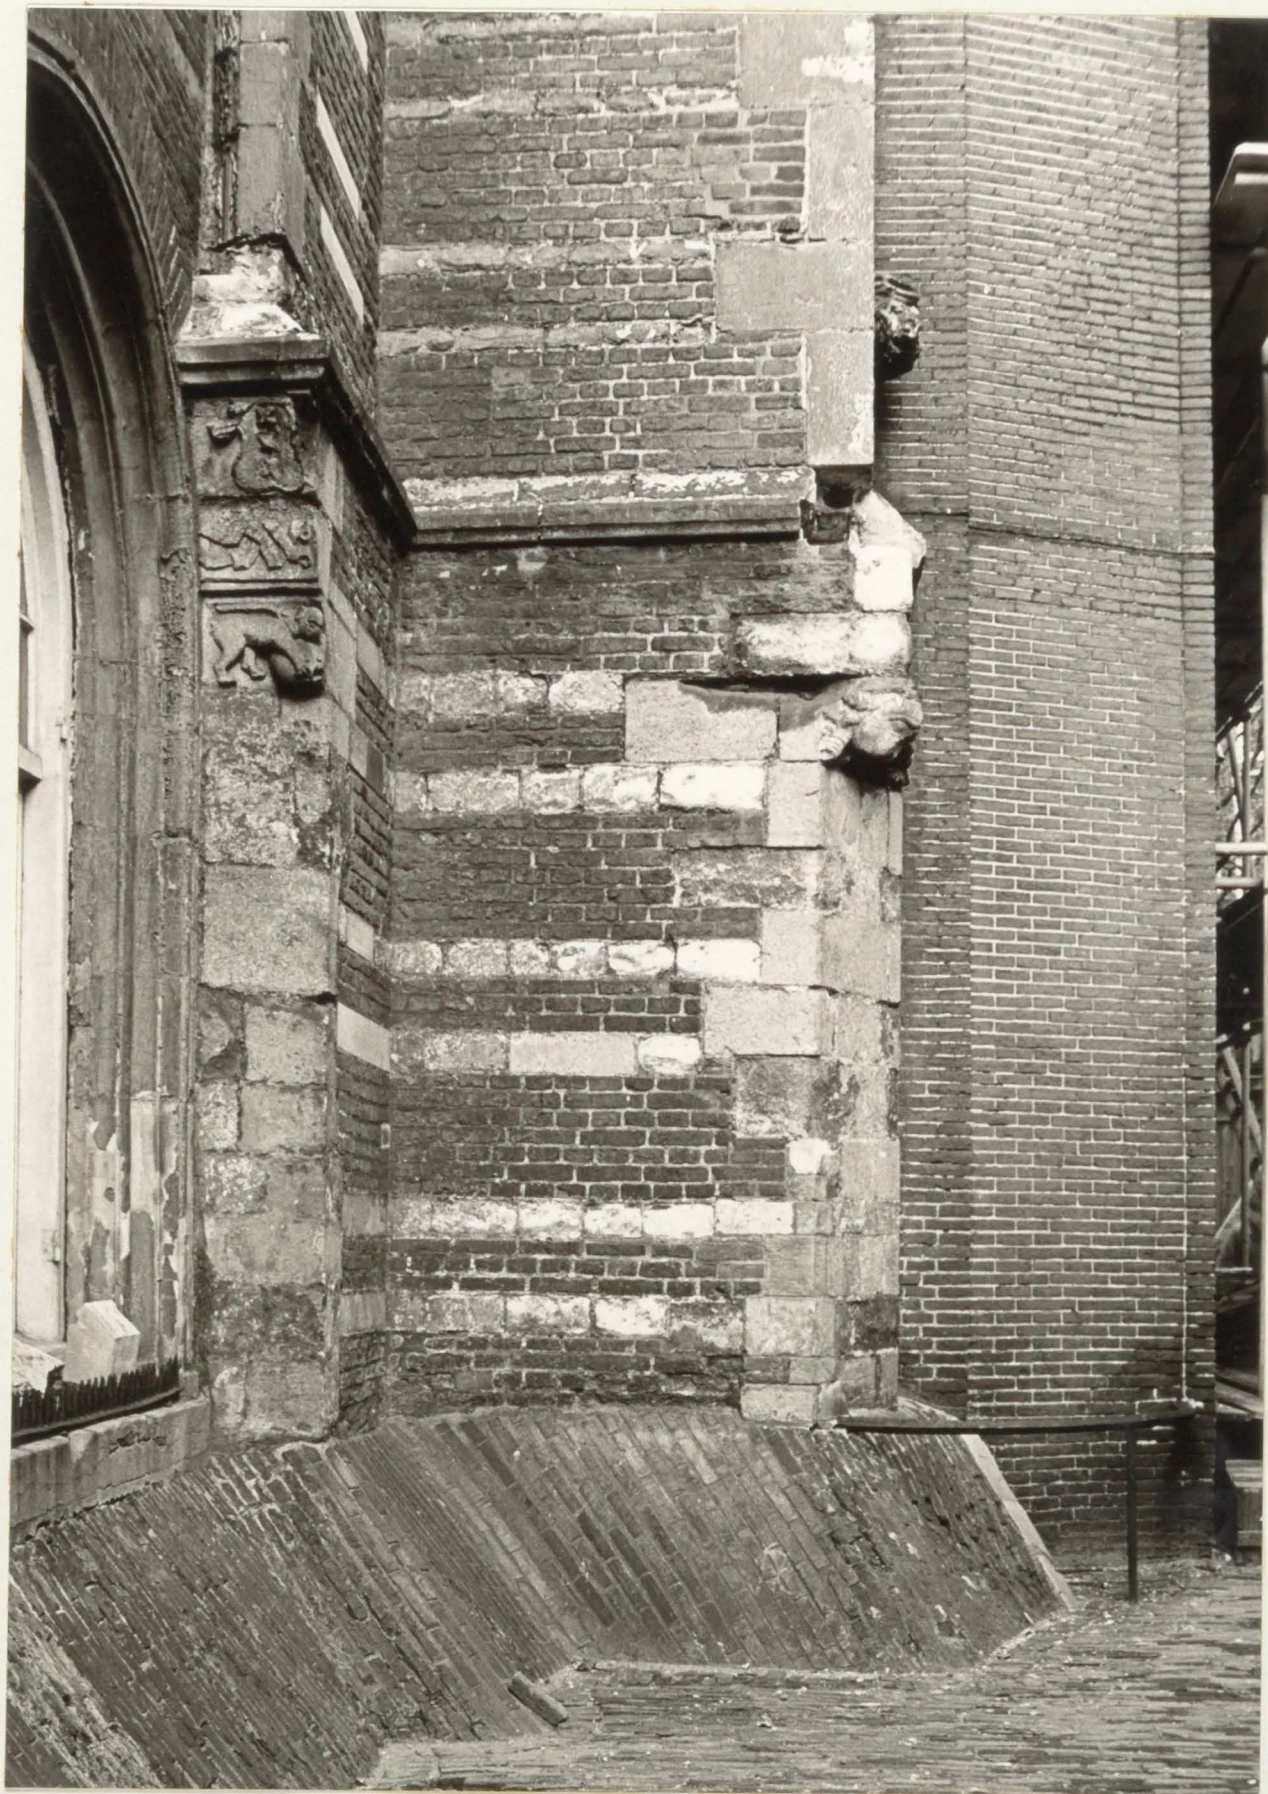
RESTAURATIE OUDE KERK TE AMSTERDAM  
BESCHRIJVING VAN DE SEBASTIAANSKAPEL. BENEDENDEEL VAN HET ZUID-  
WESTELIJK STEUNBEERPAAAR MET CONSOLES. FOTO: R.C.N. APRIL 1967

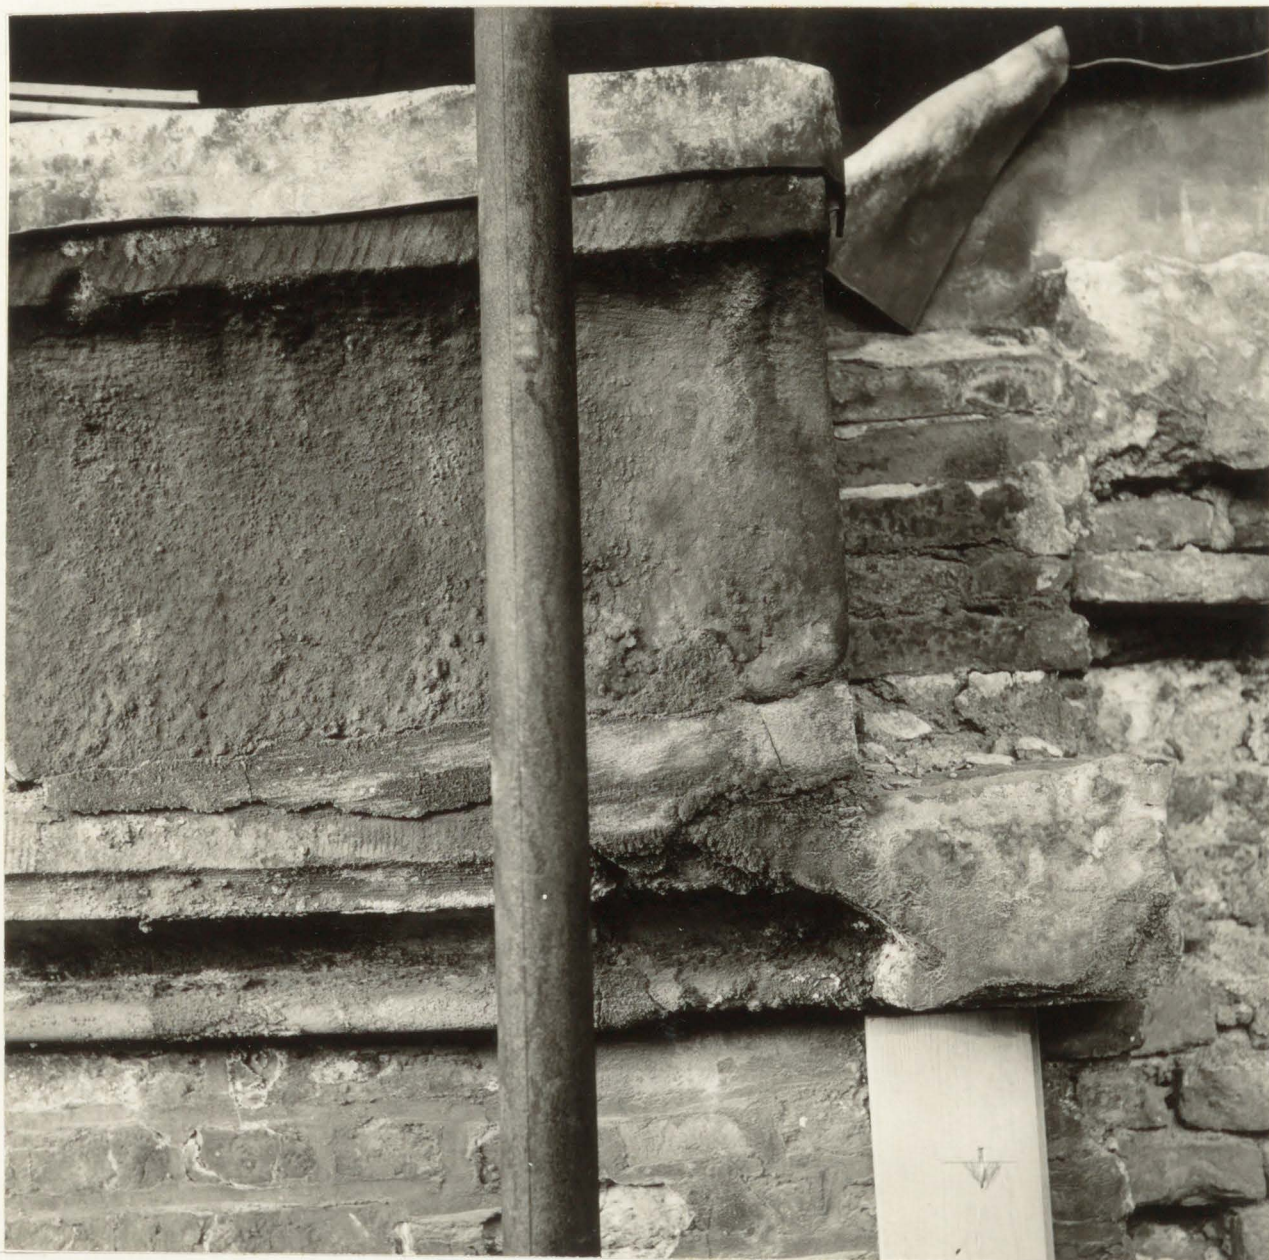
RESTAURATIE OUDE KERK TE AMSTERDAM  
BESCHRIJVING VAN DE SEBASTIAANSKAPEL.  
OMGEZET PROFIEL VAN GOOT BOVEN DE OOSTGEVEL. FOTO: A.v.R. JAN.'66

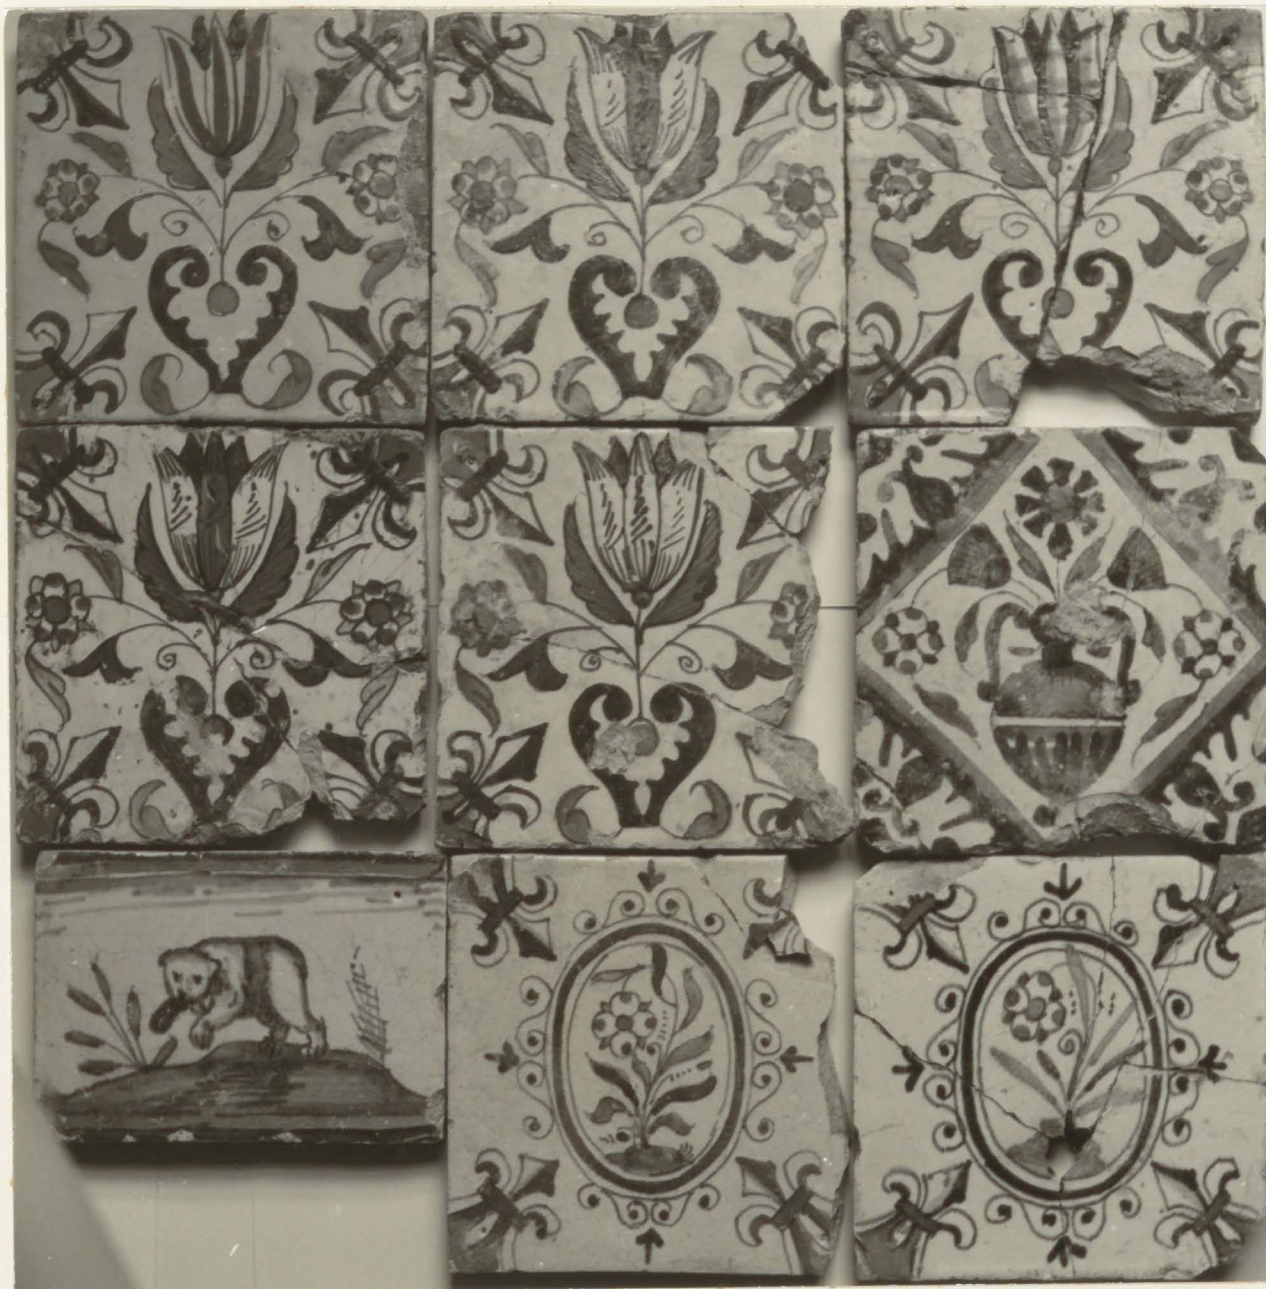
RESTAURATIE OUDE KERK TE AMSTERDAM  
 BESCHRIJVING VAN DE SEBASTIAANSKAPEL.  
 17E EEUWSE TEGELS BIJ DE ROODEUR.

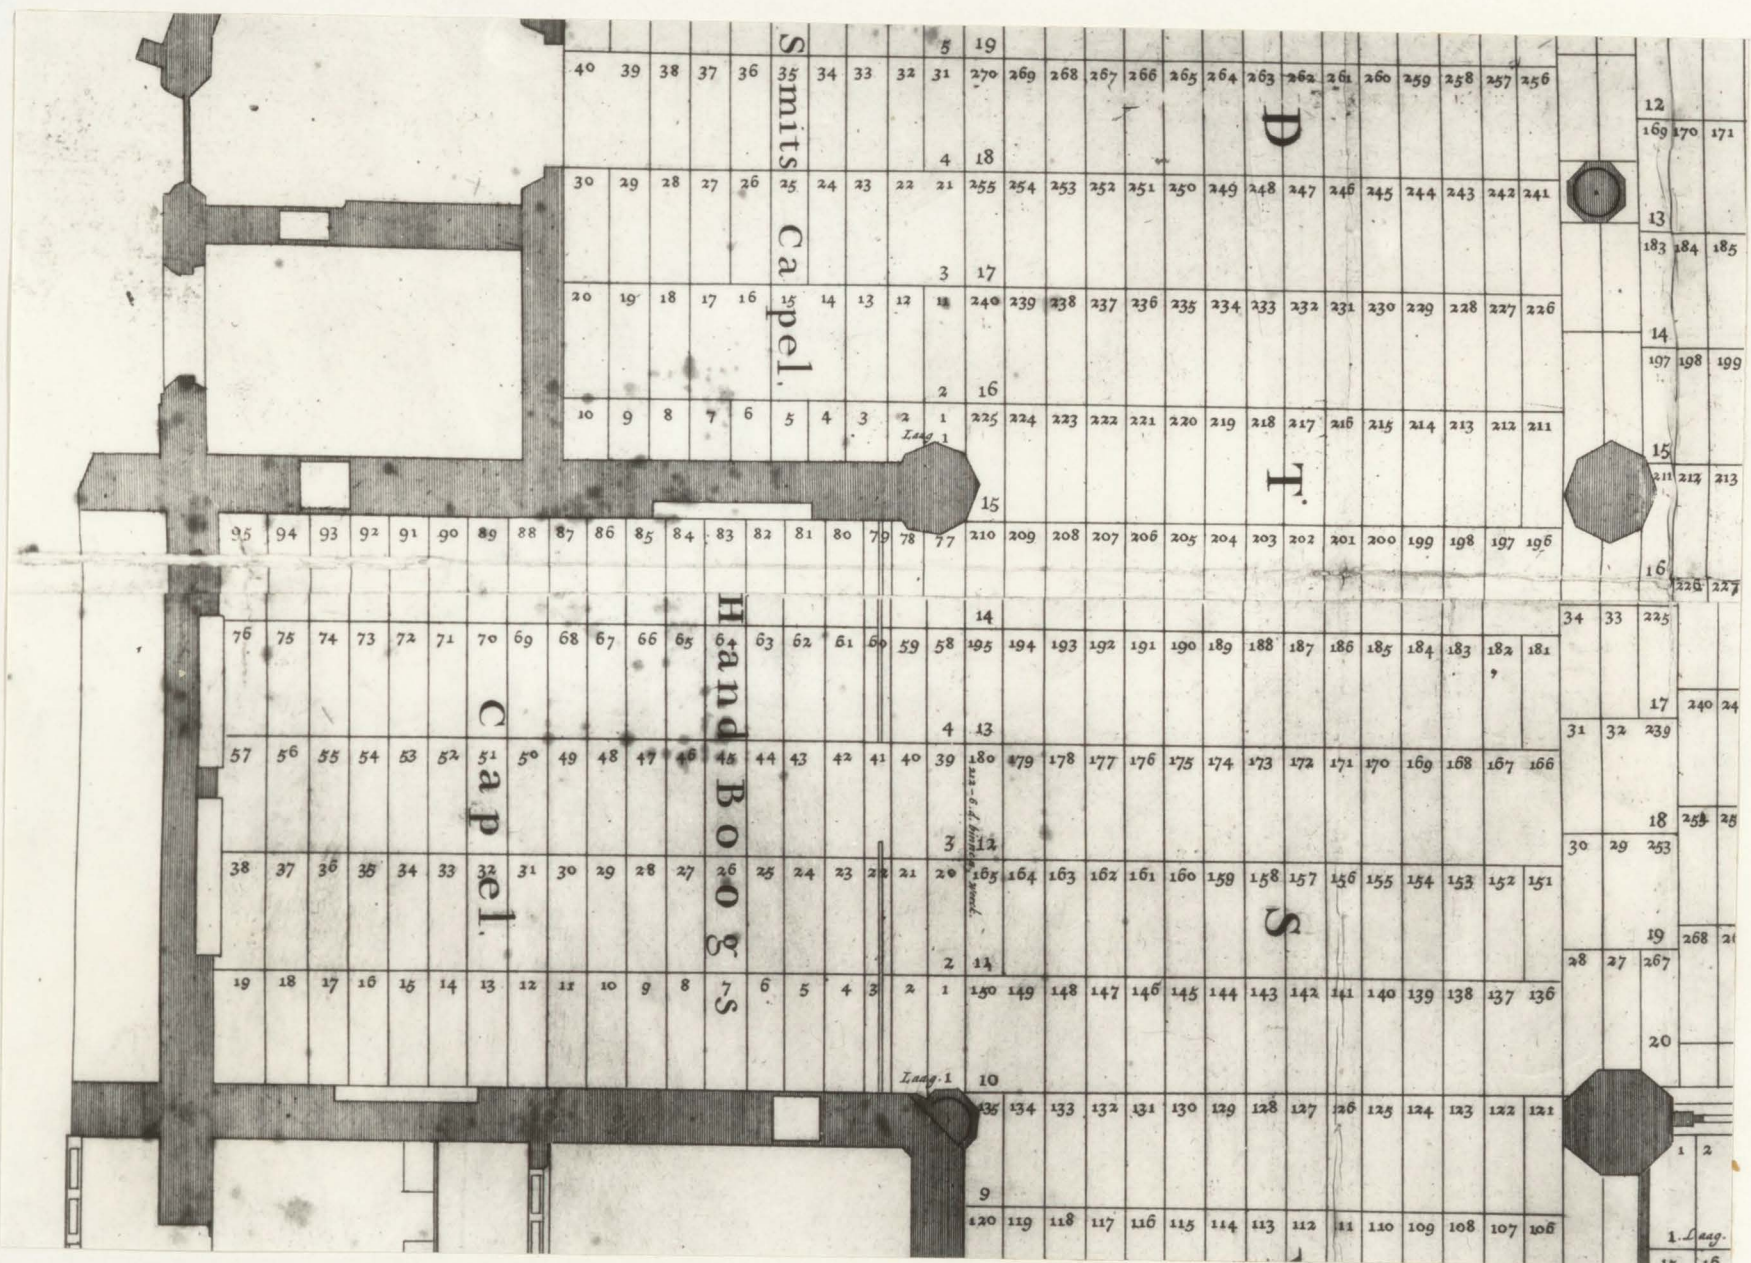
RESTAURATIE OUDE KERK TE AMSTERDAM  
 BESCHRIJVING VAN DE SEBASTIAANSKAPEL.  
 PLATTEGROND ZERKEN VOOR RESTAURATIE. GETEKEND: B. BIJTELAAR.  
 FOTO: TOPOGRAFISCHE ATLAS GEMEENTELIJKE ARCHIEFDIENST AMSTERDAM

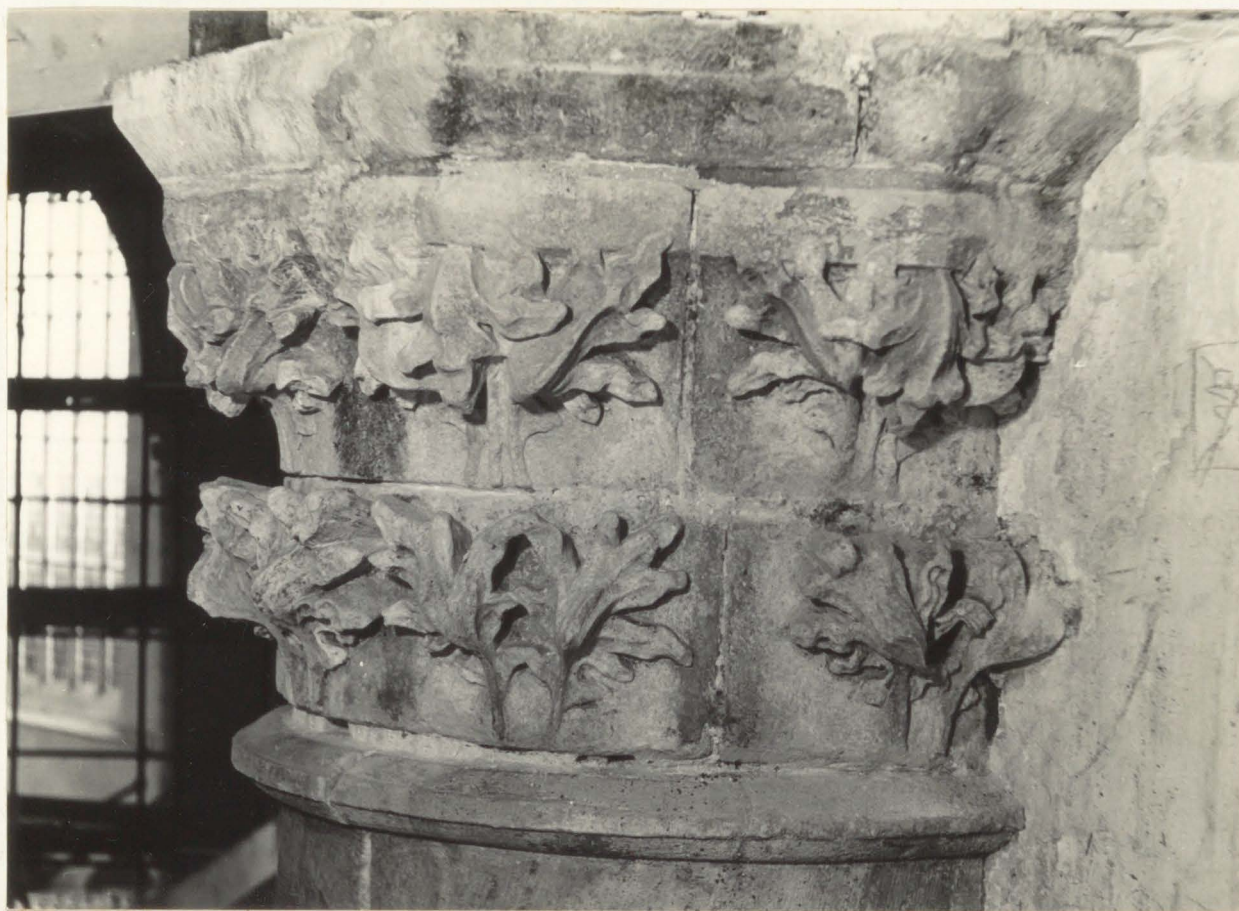
RESTAURATIE OUDE KERK TE AMSTERDAM  
BESCHRIJVING VAN DE SEBASTIAANSKAPEL.  
KAPITEEL KOLOM NOORDOOSTZIJDE. FOTO: R.C.NIEUWENHUIS. NOV. 1966

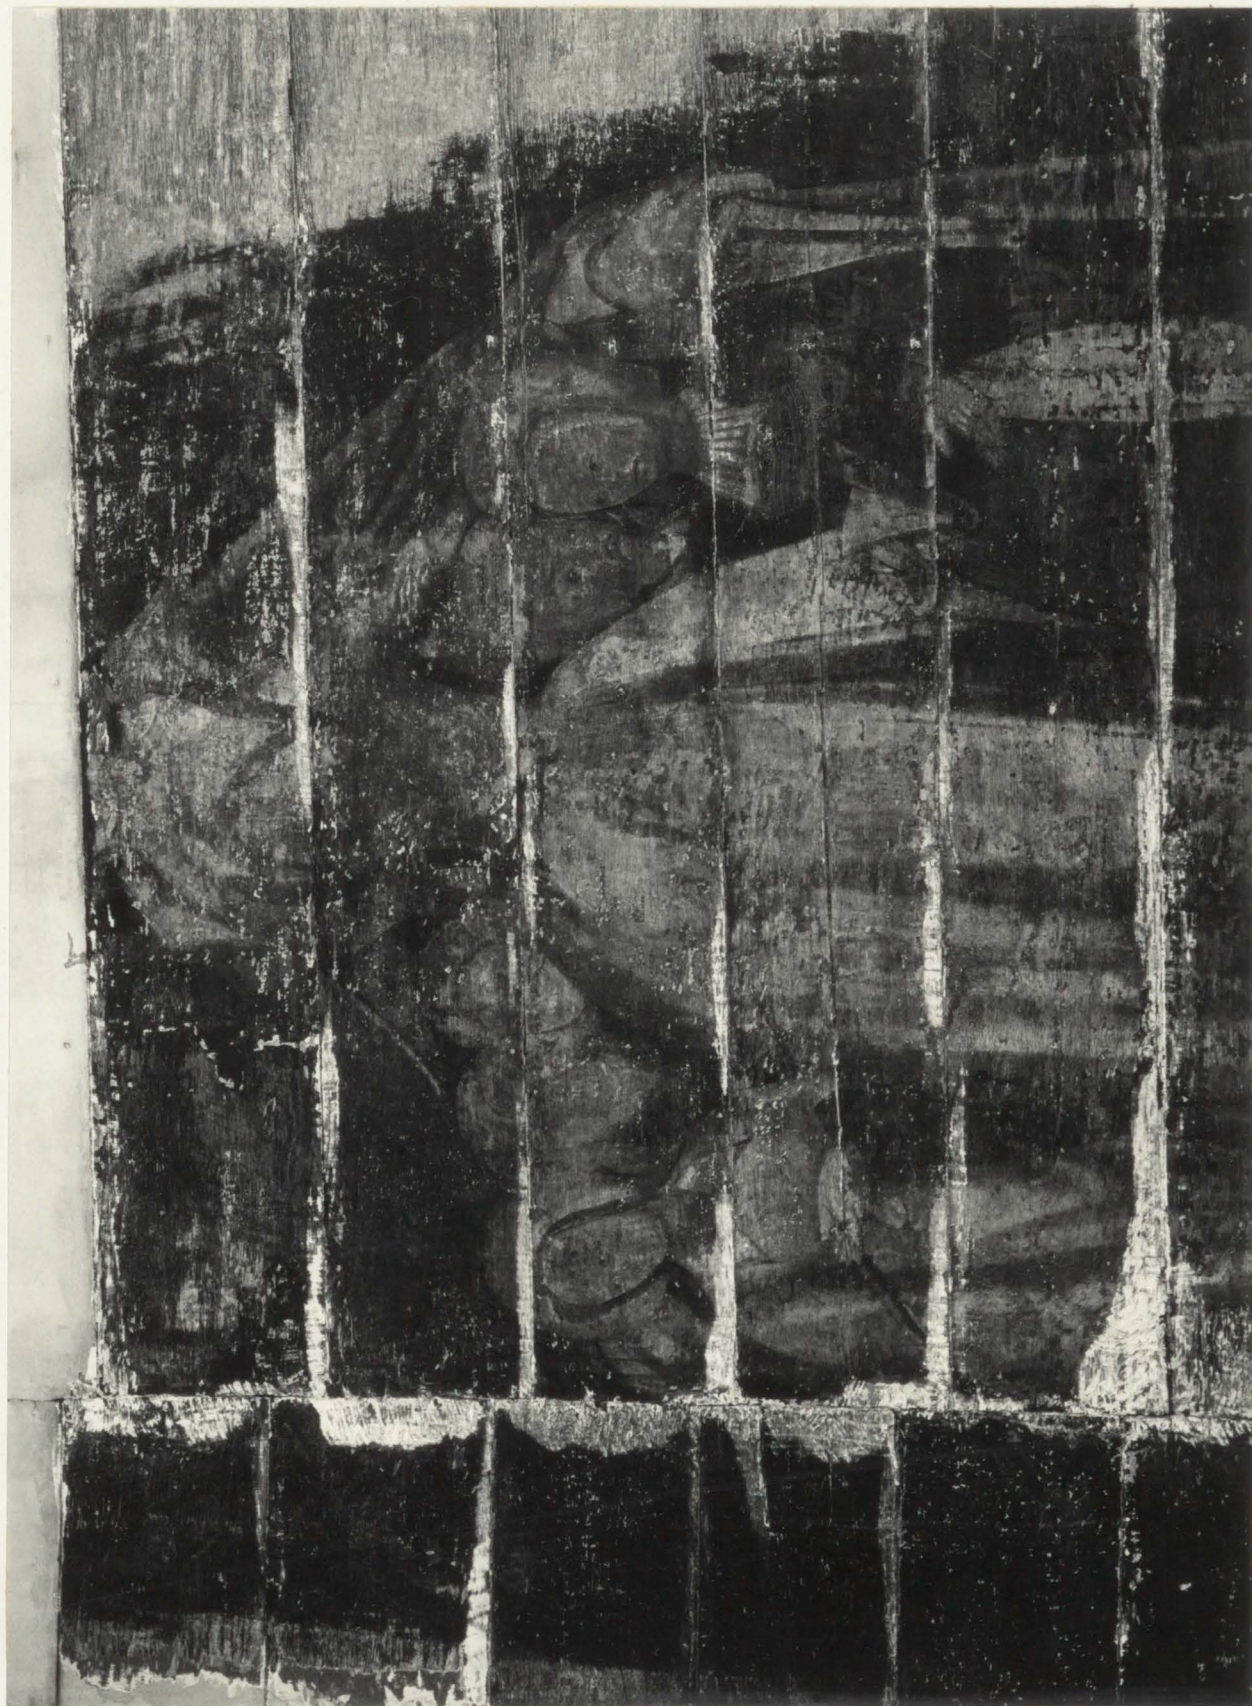
RESTAURATIE OUDE KERK TE AMSTERDAM  
BESCHRIJVING VAN DE SEBASTIAANSKAPEL. BESCHILDERING ZUIDOOSTELIJK  
GEWELFELD, NA VERWIJDERING VAN DE OVERSCHILDERING, VOORSTELLEND  
H. URSULA MET DE 11.000 MAAGDEN. FOTO: J.TEN BROEK, APRIL 1966

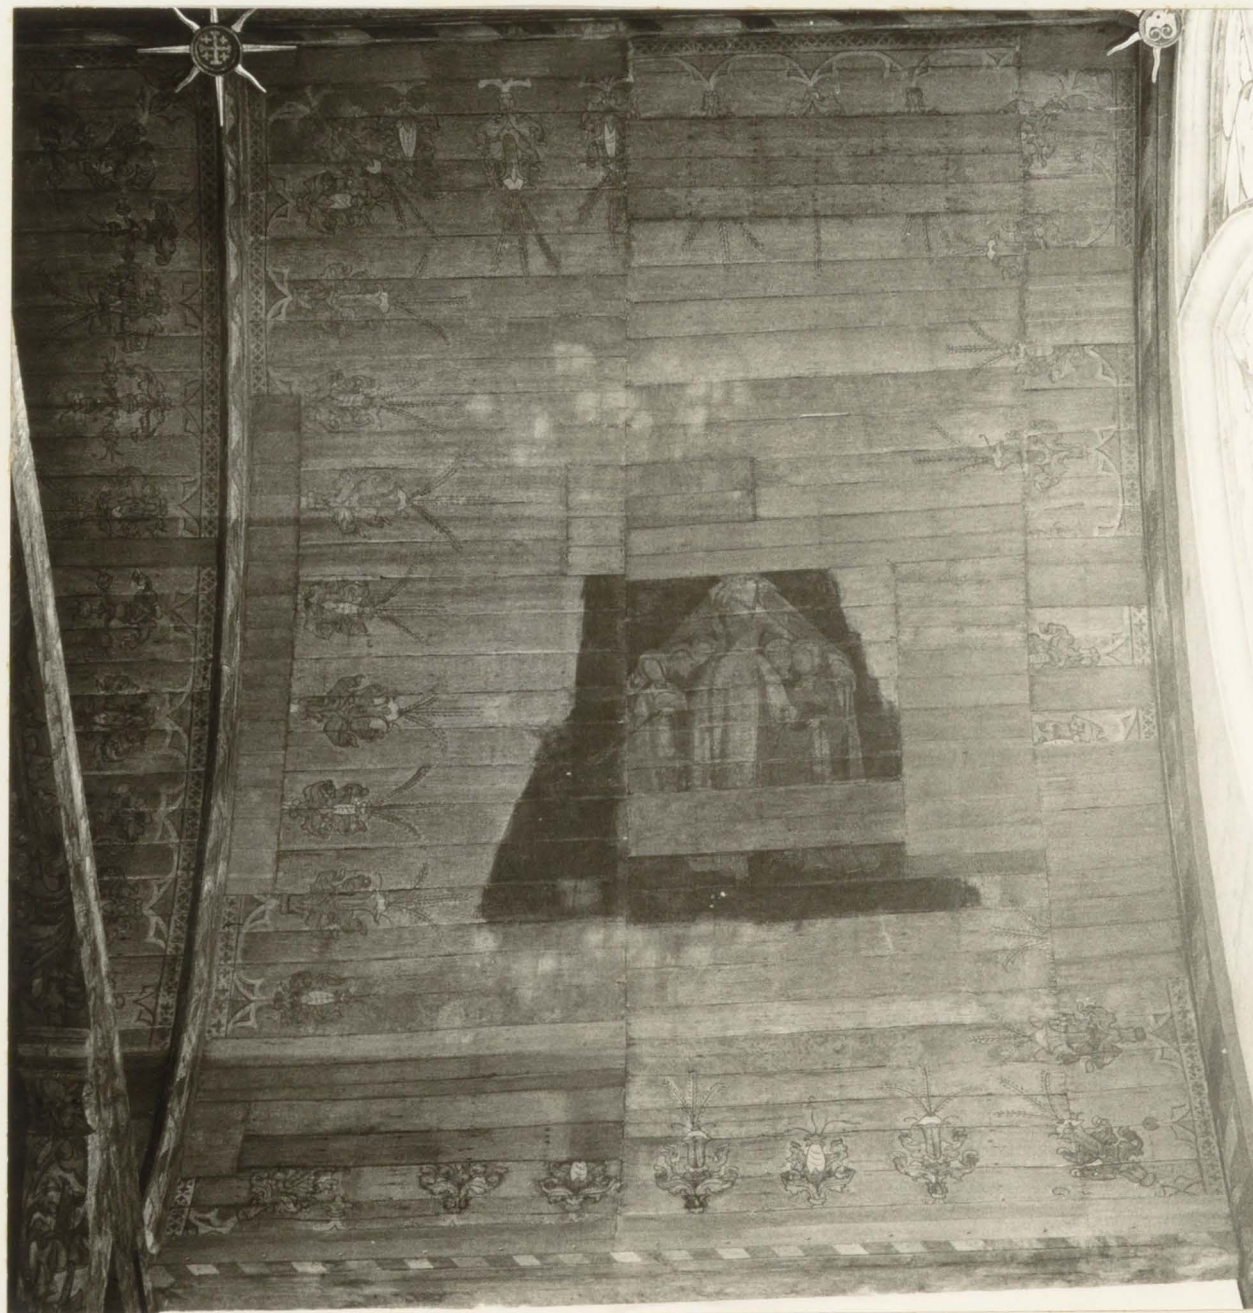
RESTAURATIE OUDE KERK TE AMSTERDAM  
BESCHRIJVING VAN DE SEBASTIAANSKAPEL.  
BESCHILDERING ZUIDOOSTELIJK GEWELFVELD. FOTO: R.C.N. JULI 1969

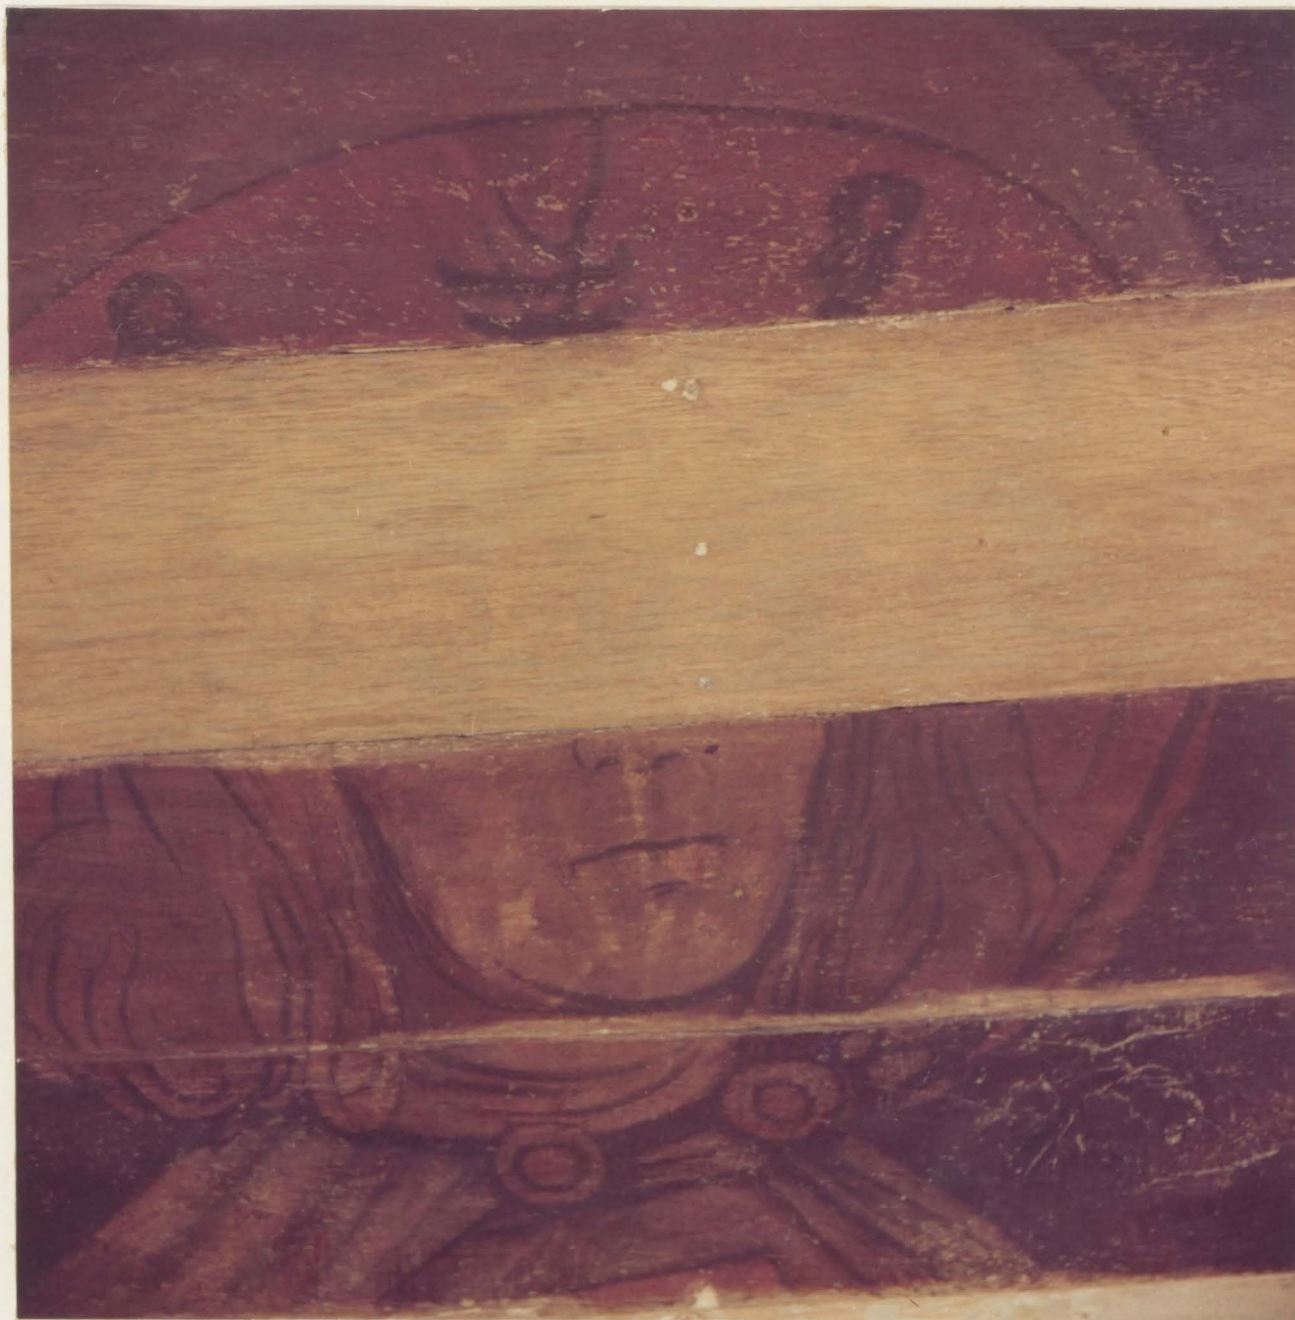
RESTAURATIE OUDE KERK TE AMSTERDAM  
BESCHRIJVING VAN DE SEBASTIAANSKAPEL. BESCHILDERING NOORDOOSTELIJK  
GEWELFVELD, NA VERWIJDERING VAN DE OVERSCHILDERING, VOORSTELLEND  
HOOFD VAN SEBASTIAAN.

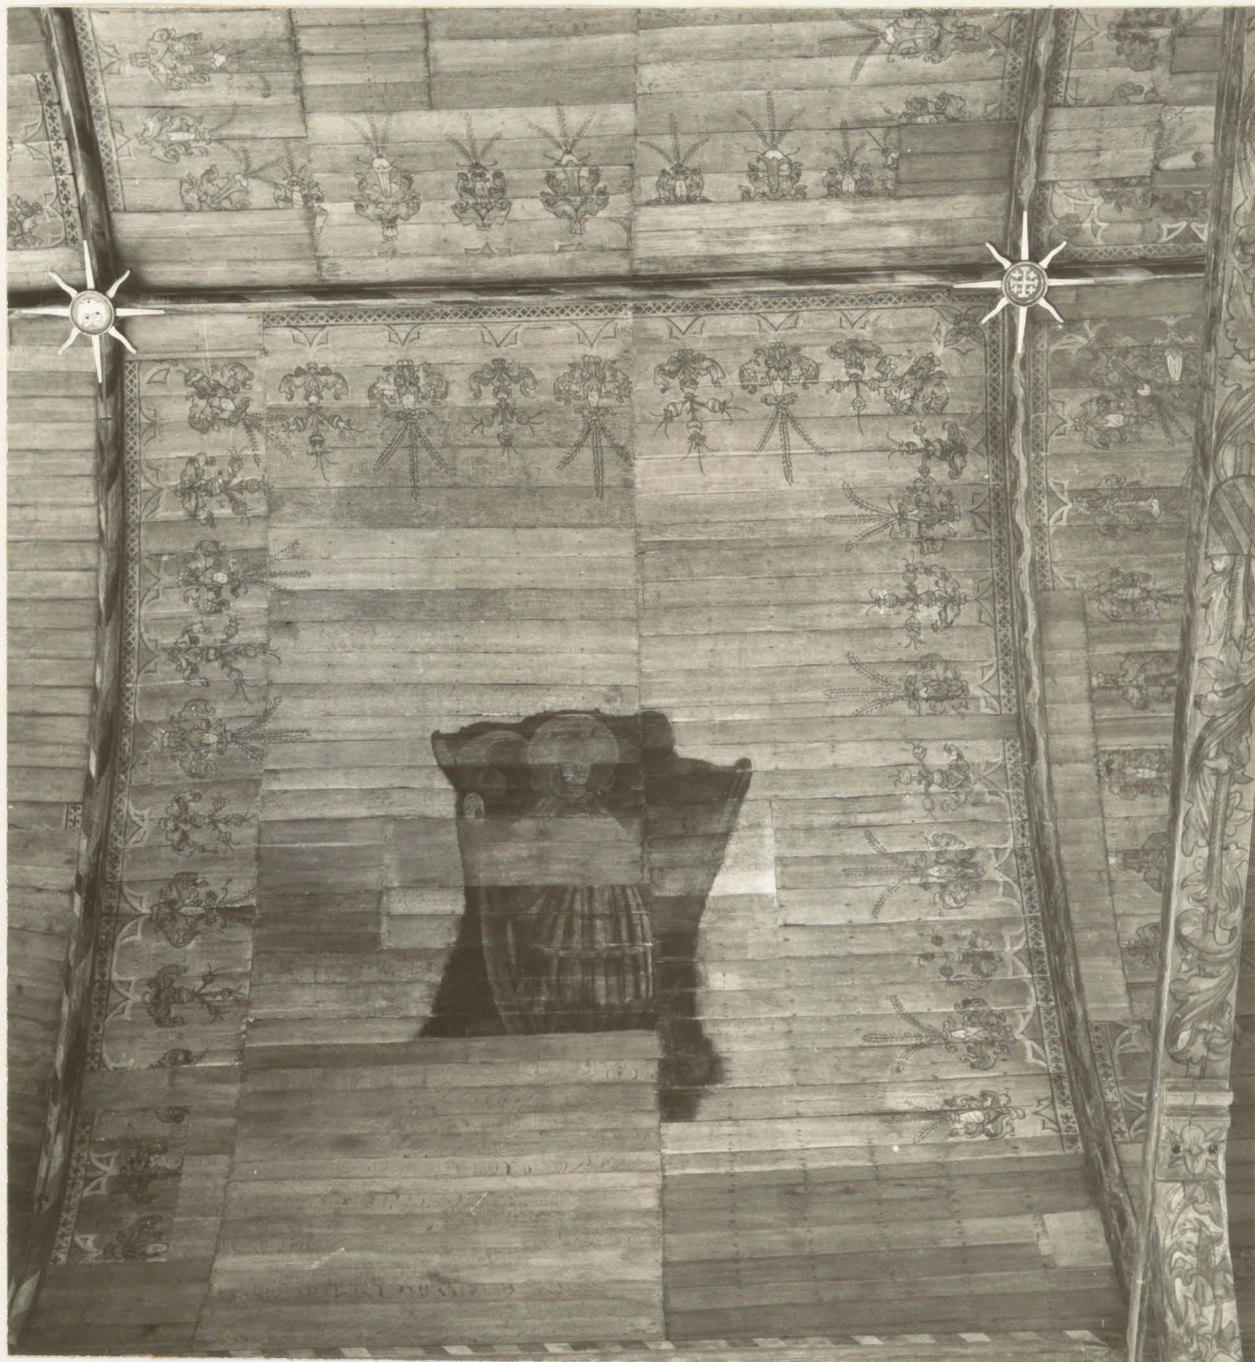
8 RESTAURATIE OUDE KERK TE AMSTERDAM  
 BESCHRIJVING VAN DE SEBASTIAANSKAPEL.  
 BESCHILDERING NOORDOOSTELIJK GEWELFVELD. FOTO: R.C.N. APRIL 1969
