RESTAURATIE  
OUDE KERK  
AMSTERDAM

Stichting de Oude Kerk  
te Amsterdam  
Beschrijving  
Sebastiaanskapel en  
naastgelegen deel Zuiderzijbeuk

door  
R. C. Nieuwenhuis

1968

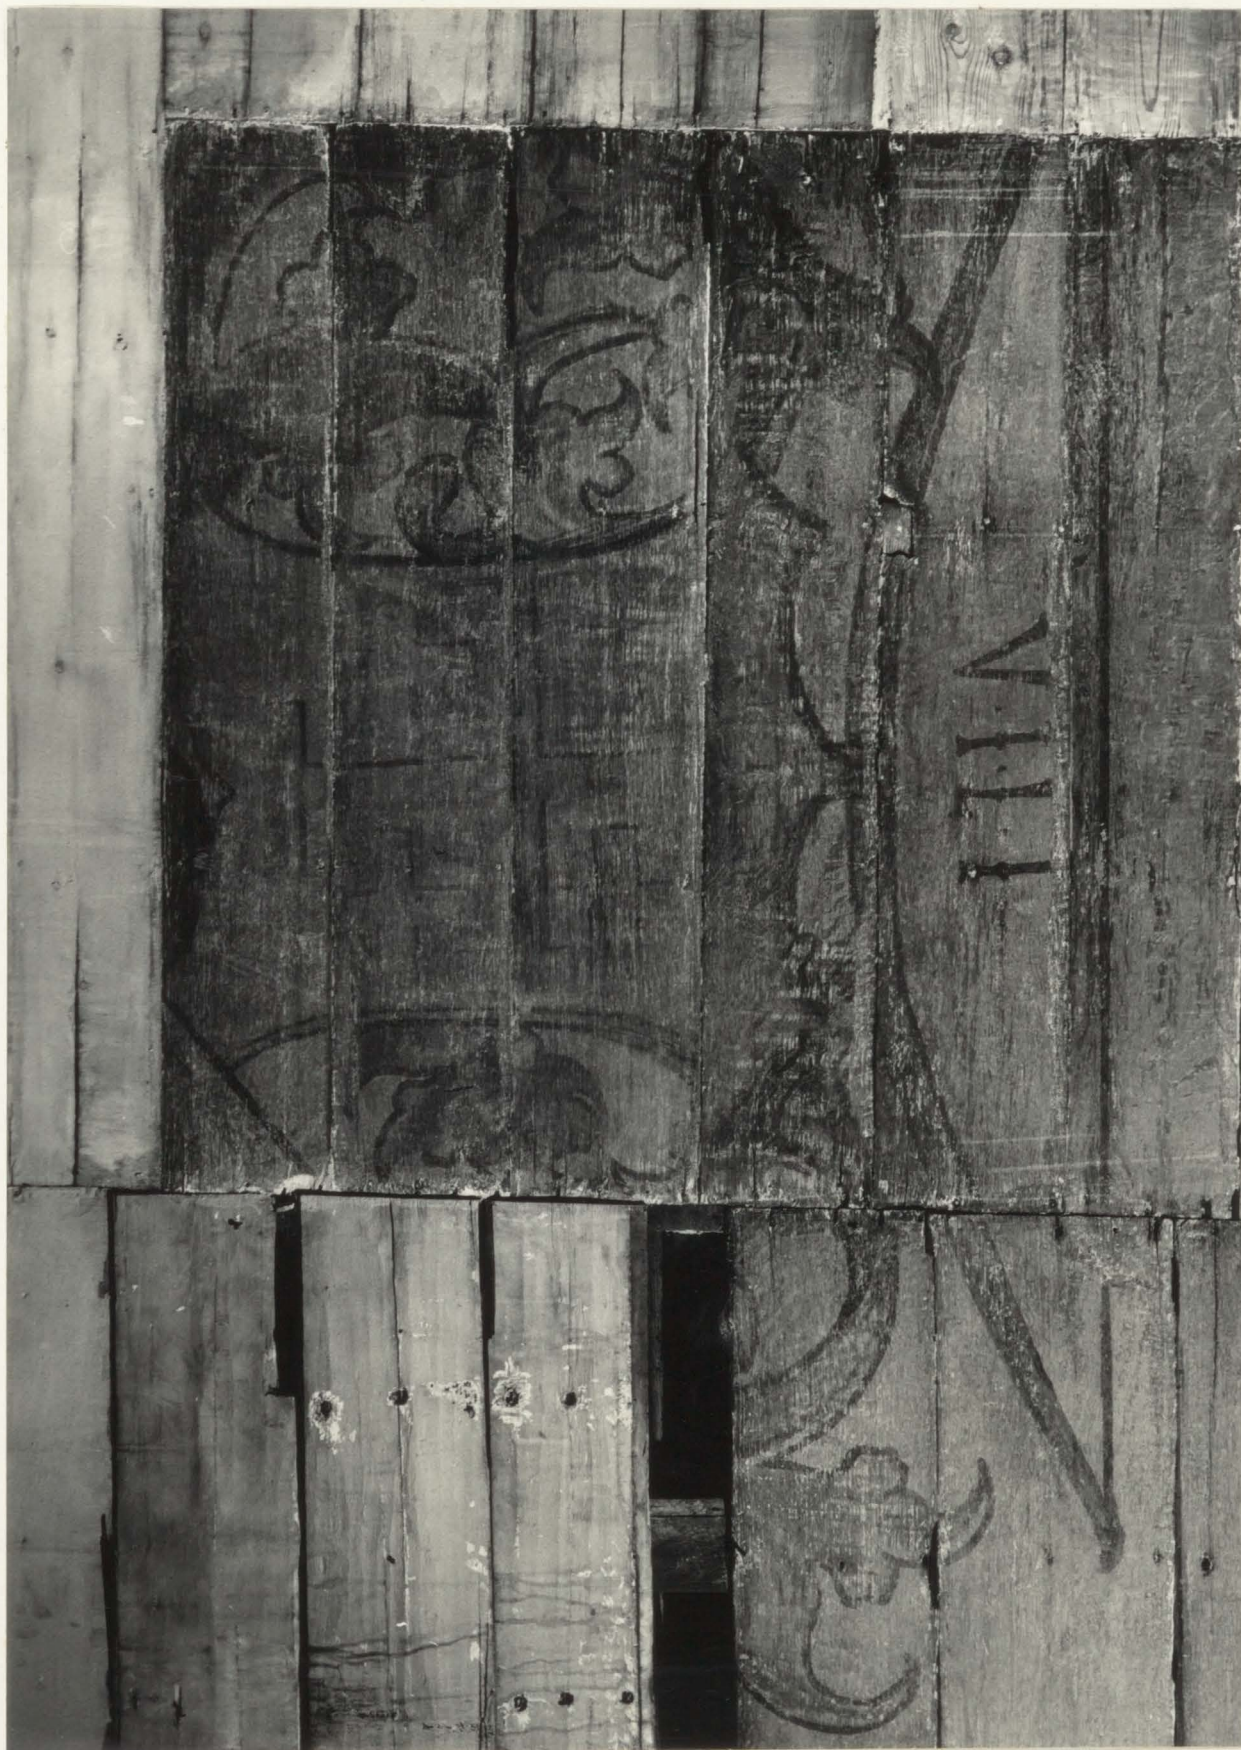
8 RESTAURATIE OUDE KERK TE AMSTERDAM  
 BESCHRIJVING VAN DE SEBASTIAANSKAPEL. BESCHILDERING NOORDWESTELIJK  
 GEWELFELD, NA VERWIJDERING VAN DE OVERSCHILDERING, VOORSTELLEN  
 EEN HANDBOOG MET INGESCHREVEN HET JAARTAL 1517. DAARBOVEN EEN WA-  
 PEN BELADEN MET JERUZALEMSKRUIS. FOTO: J. TEN BROEK. APRIL 1966

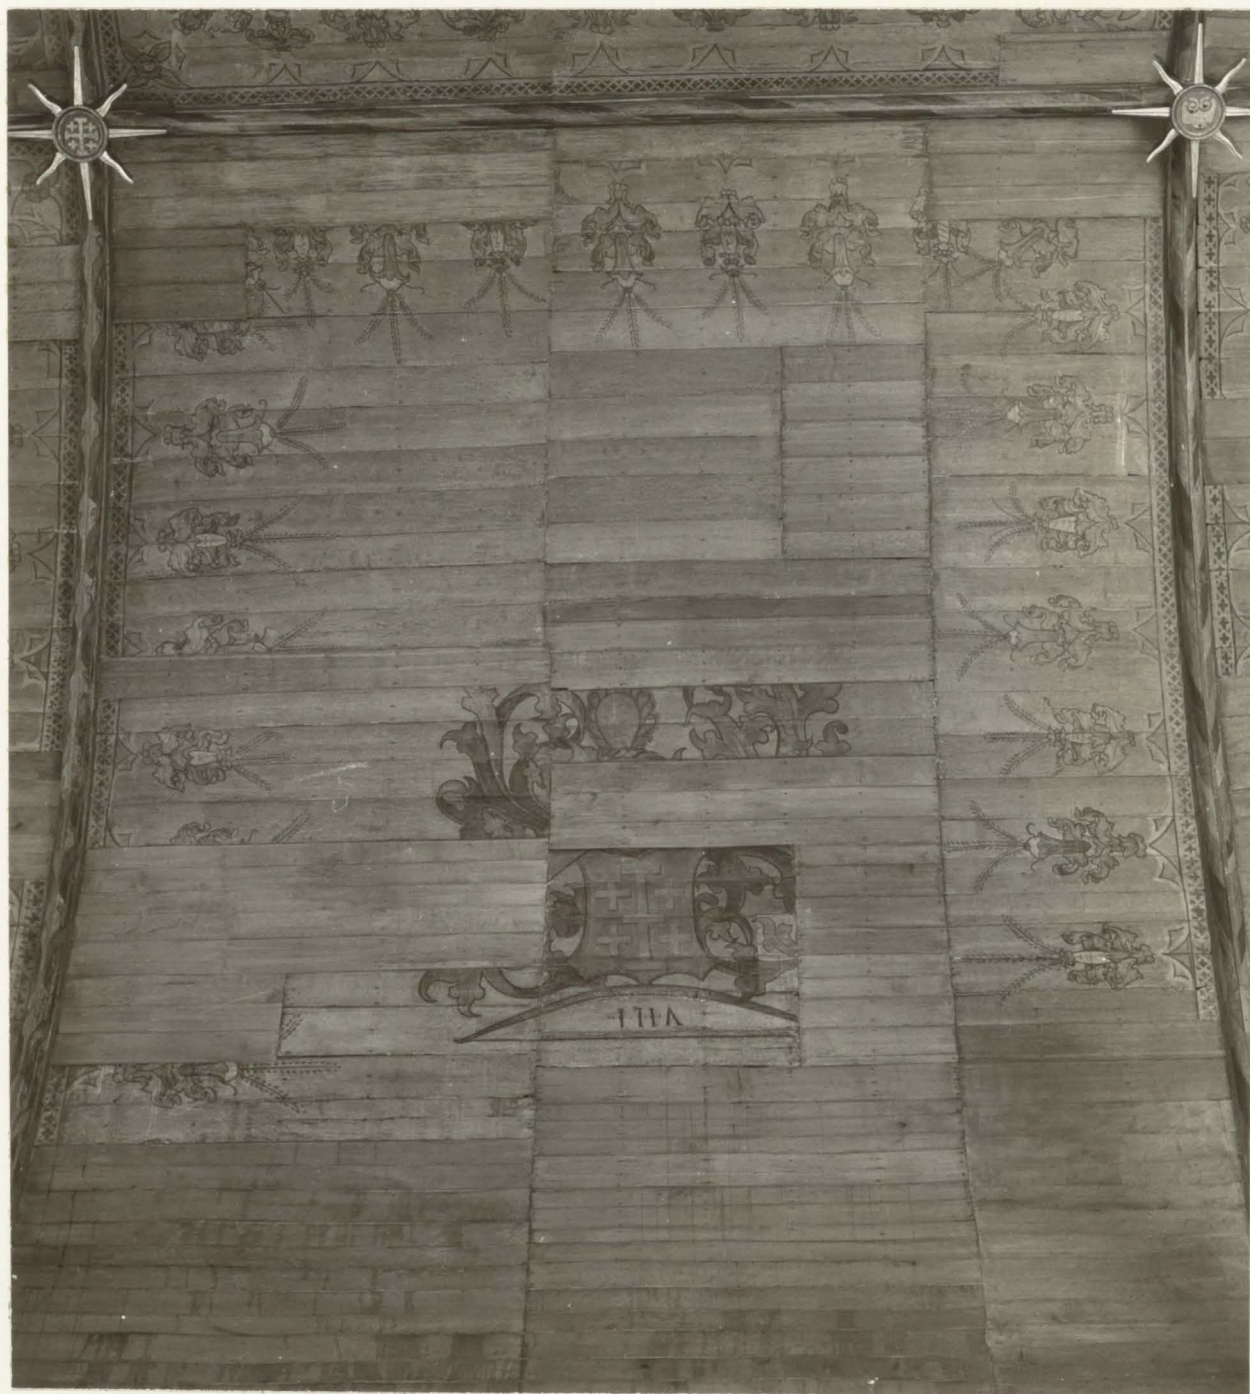
RESTAURATIE OUDE KERK TE AMSTERDAM  
BESCHRIJVING VAN DE SEBASTIAANSKAPEL.  
BESCHILDERING NOORDWESTELIJK GEWELFELD. FOTO: R.C.N. APRIL 1969

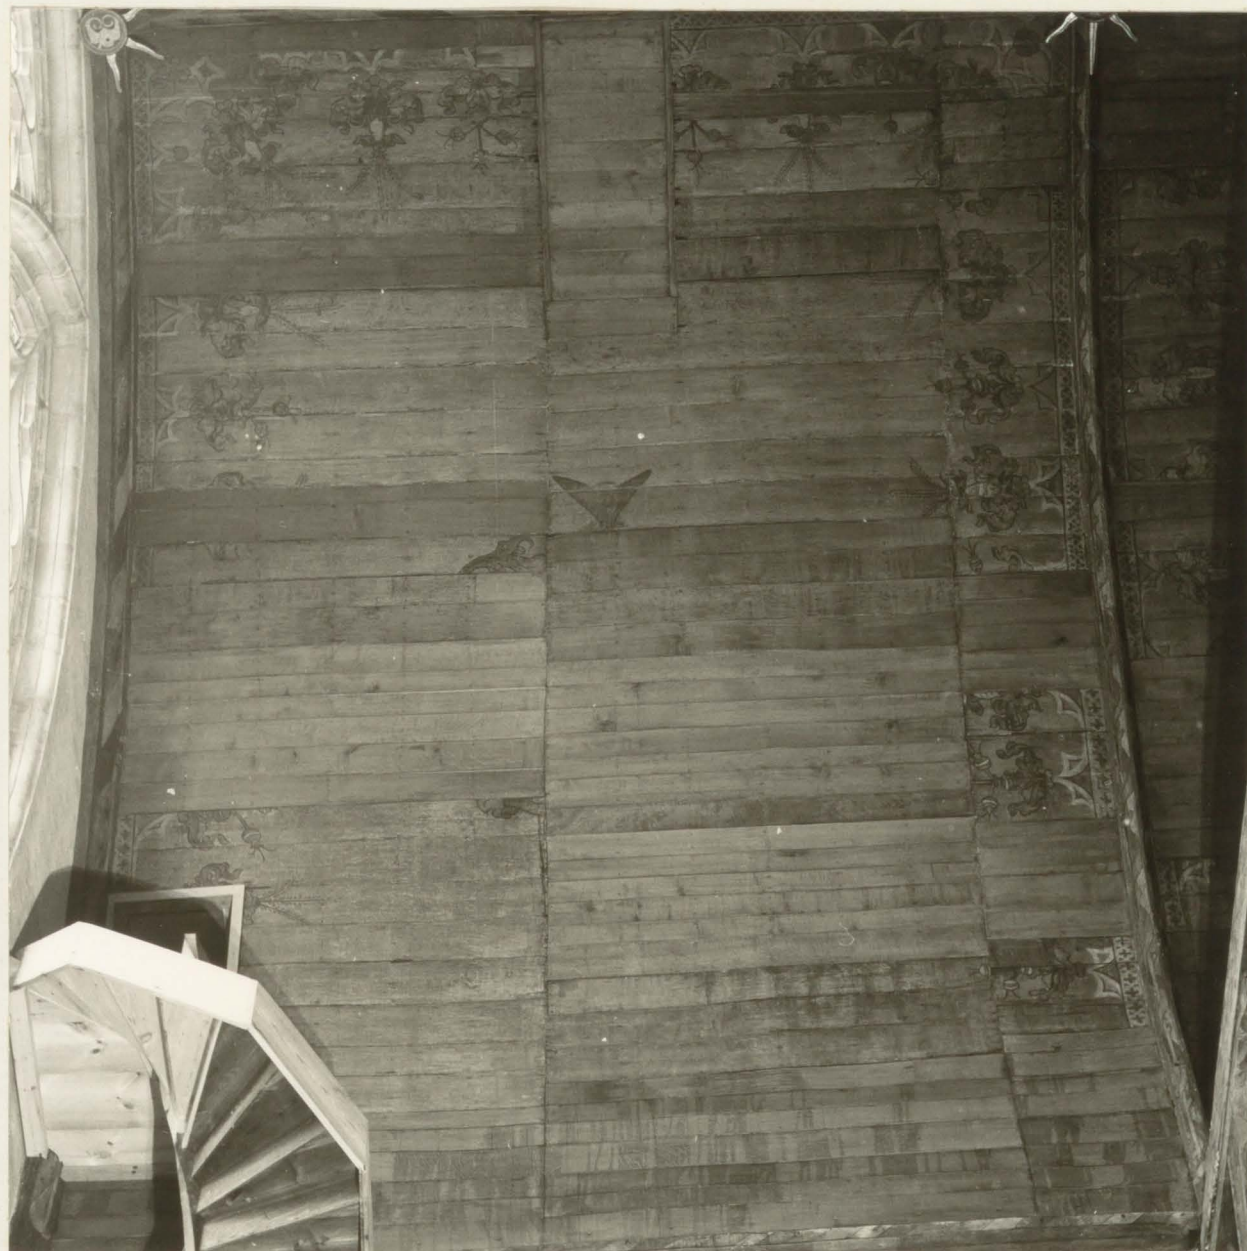
RESTAURATIE OUDE KERK TE AMSTERDAM  
BESCHRIJVING VAN DE SEBASTIAANSKAPEL.  
BESCHILDERING ZUIDWESTELIJK GEWELFVELD. FOTO: R.C.N. JULI 1969

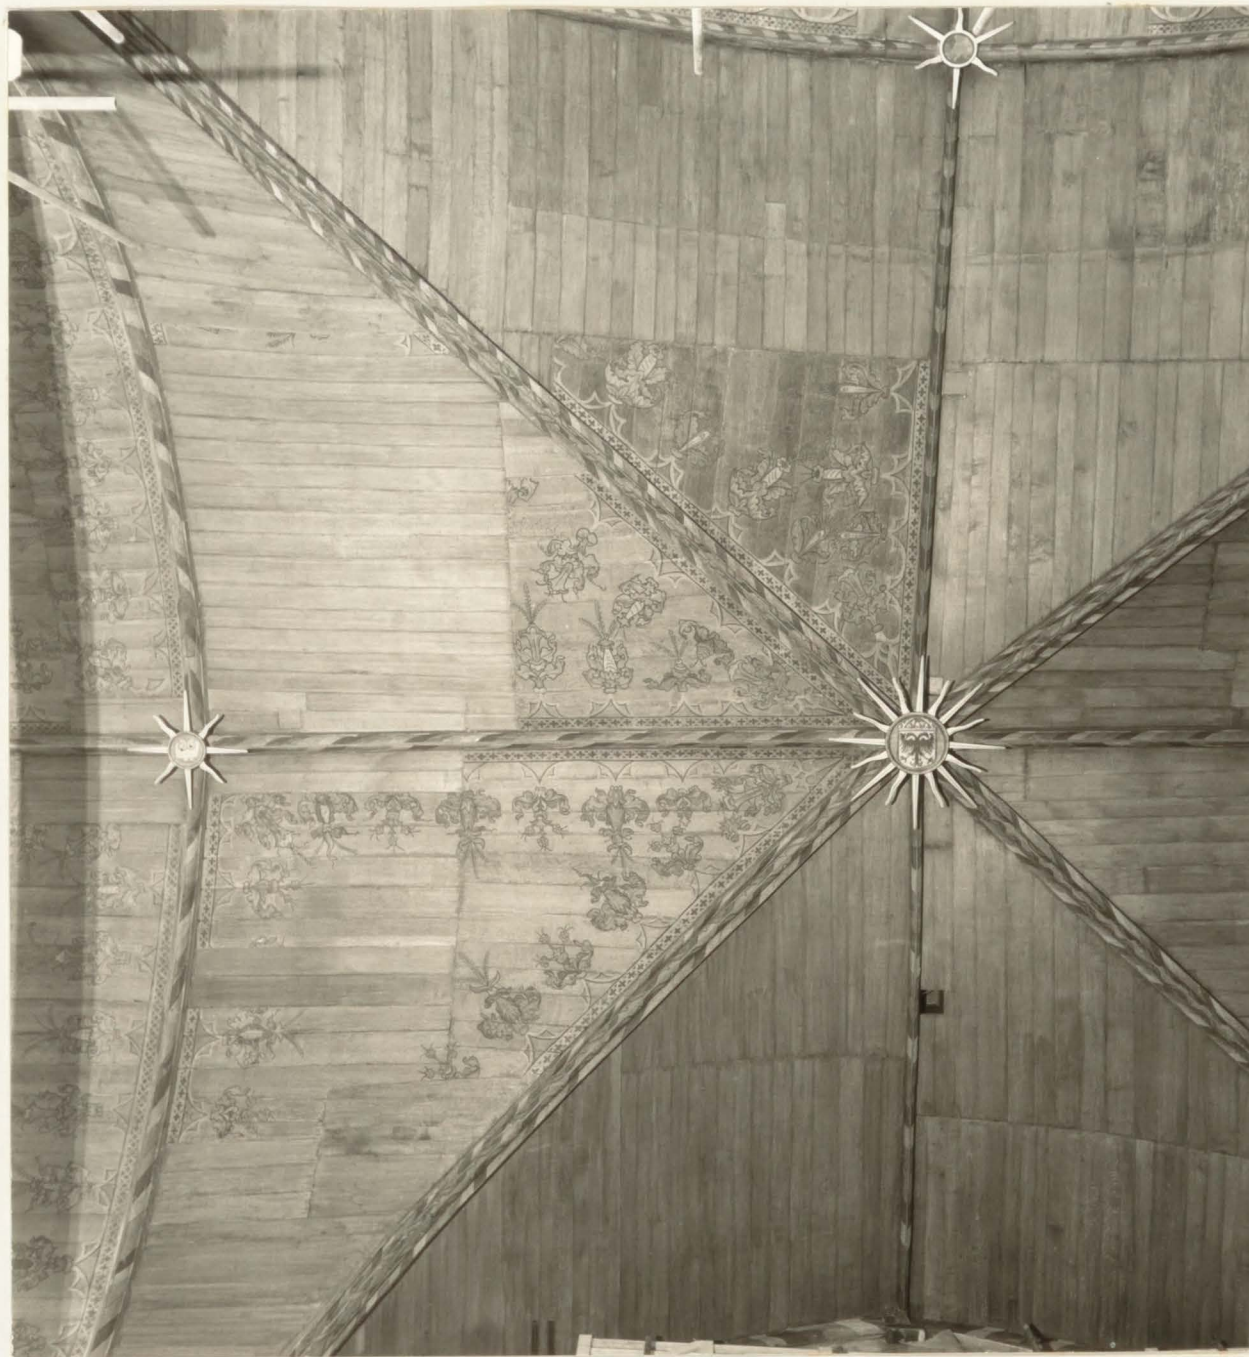
RESTAURATIE OUDE KERK TE AMSTERDAM  
BESCHRIJVING VAN DE SEBASTIAANSKAPEL. KRUISGEWELF BOVEN ZUIDBEUK  
MET RESTEN VAN RANDBESCHILDERING. FOTO: R.C.N. DEC. 1968

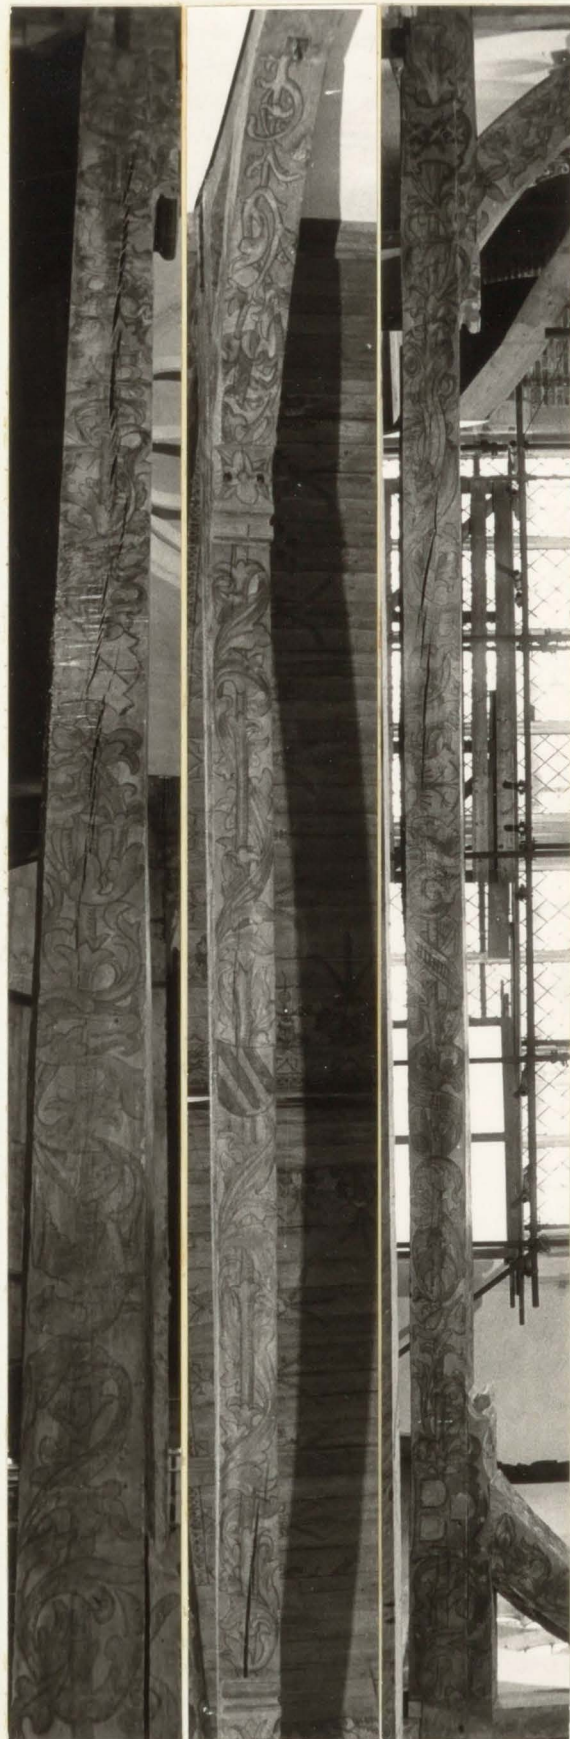
RESTAURATIE OUDE KERK TE AMSTERDAM  
 BESCHRIJVING VAN DE SEBASTIAANSKAPEL.  
 BESCHILDERING OP DE TREKBALK.

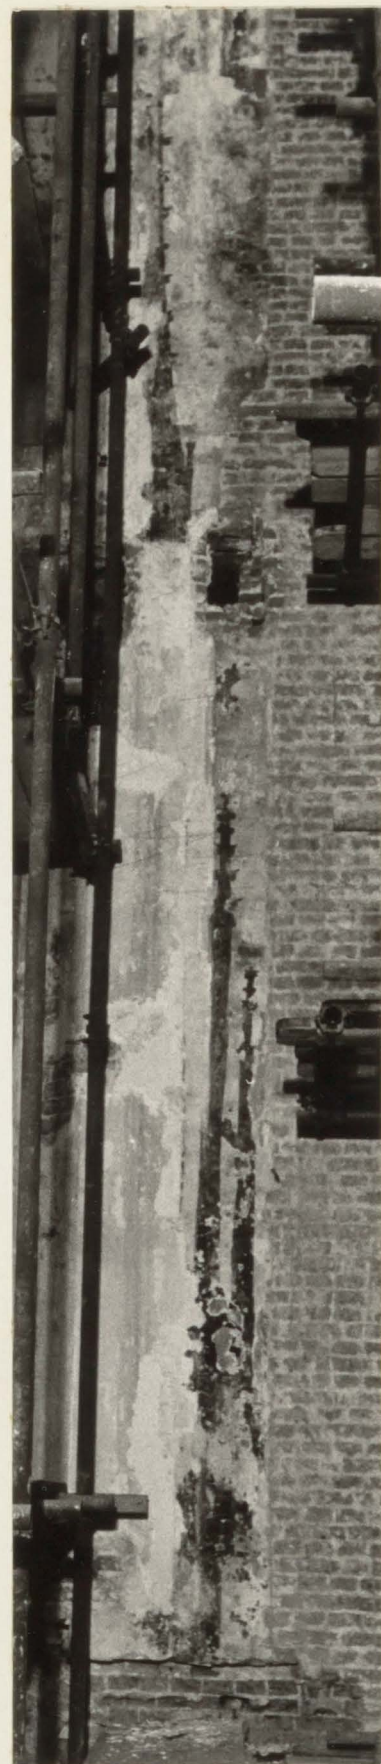
RESTAURATIE OUDE KERK TE AMSTERDAM  
BESCHRIJVING VAN DE SEBASTIAANSKAPEL.  
ALTAARBEEKRONING BIJ ZUIL NO 43.

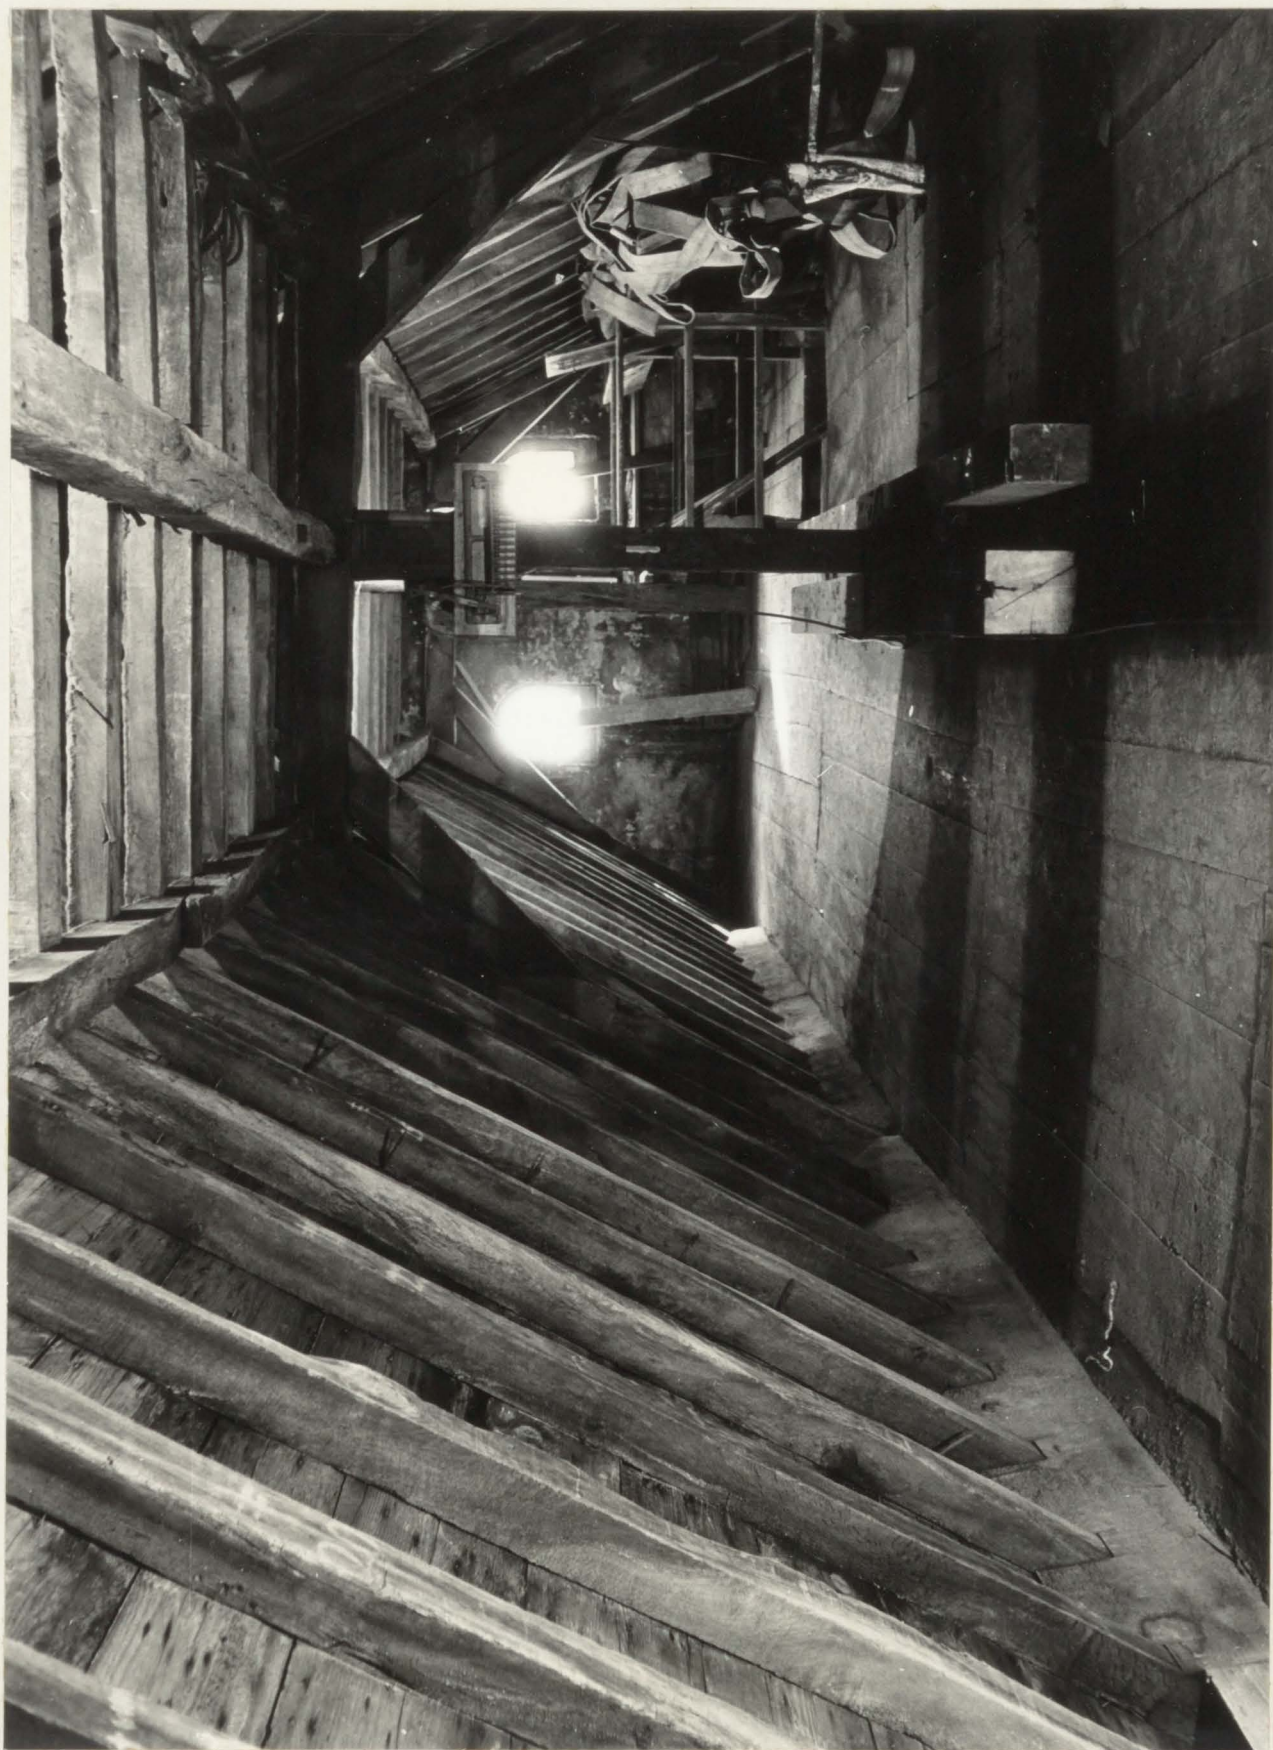
RESTAURATIE OUDE KERK TE AMSTERDAM  
BESCHRIJVING VAN DE SEBASTIAANSKAPEL. ZOLDER BOVEN HET TONGEWELF  
NAAR DE ZUIDZIJDE. TOESTAND VOOR RESTAURATIE. FOTO:R.C.N. JAN.'67

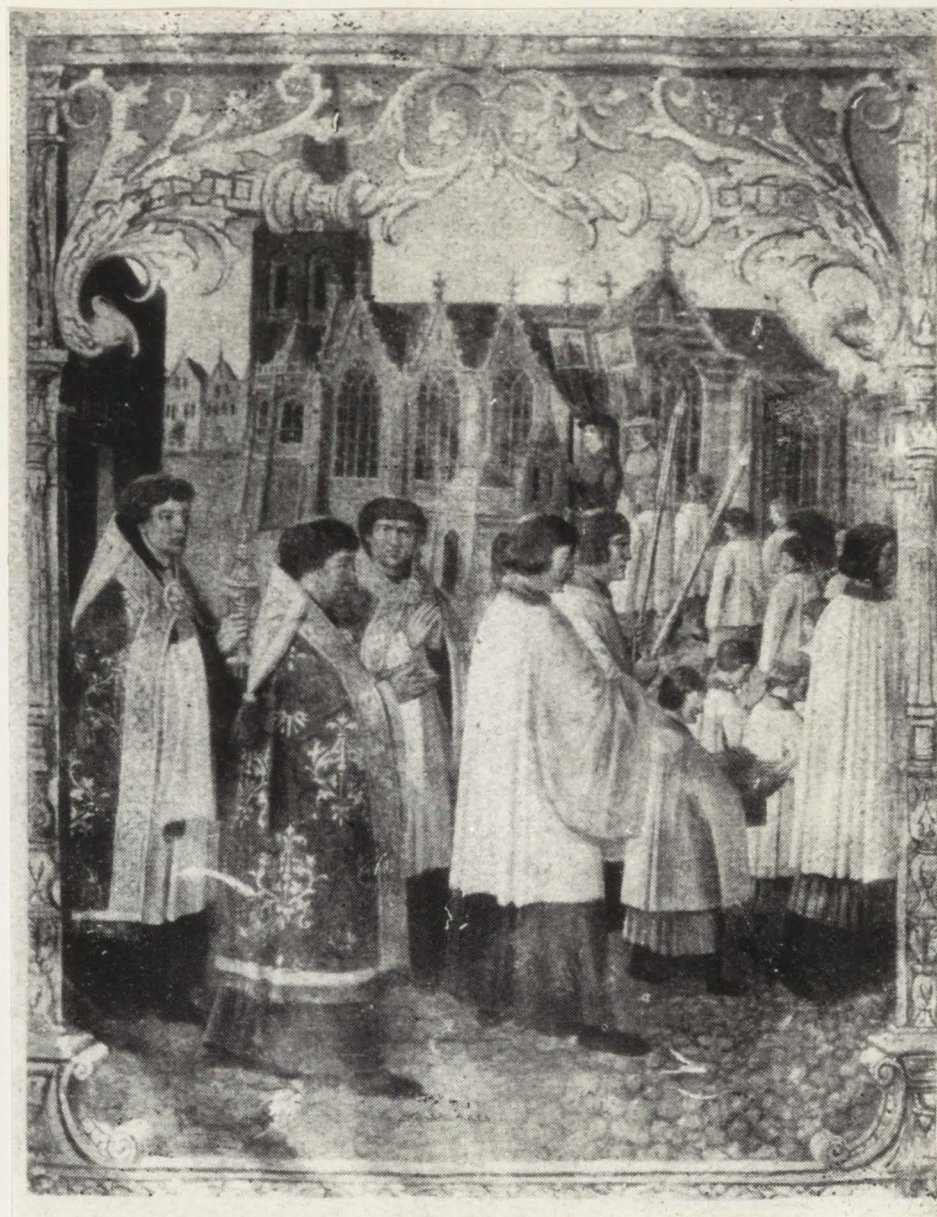
RESTAURATIE OUDE KERK TE AMSTERDAM  
BESCHRIJVING VAN DE SEBASTIAANSKAPEL. ZUIDGEVEL NAAR EEN DER TWEE  
PROCESSIEVAANDELS DER H. STEDE. 1555.B.  
FOTO: TOPOGRAFISCHE ATLAS GEMEENTELIJKE ARCHIEFDIENST AMSTERDAM

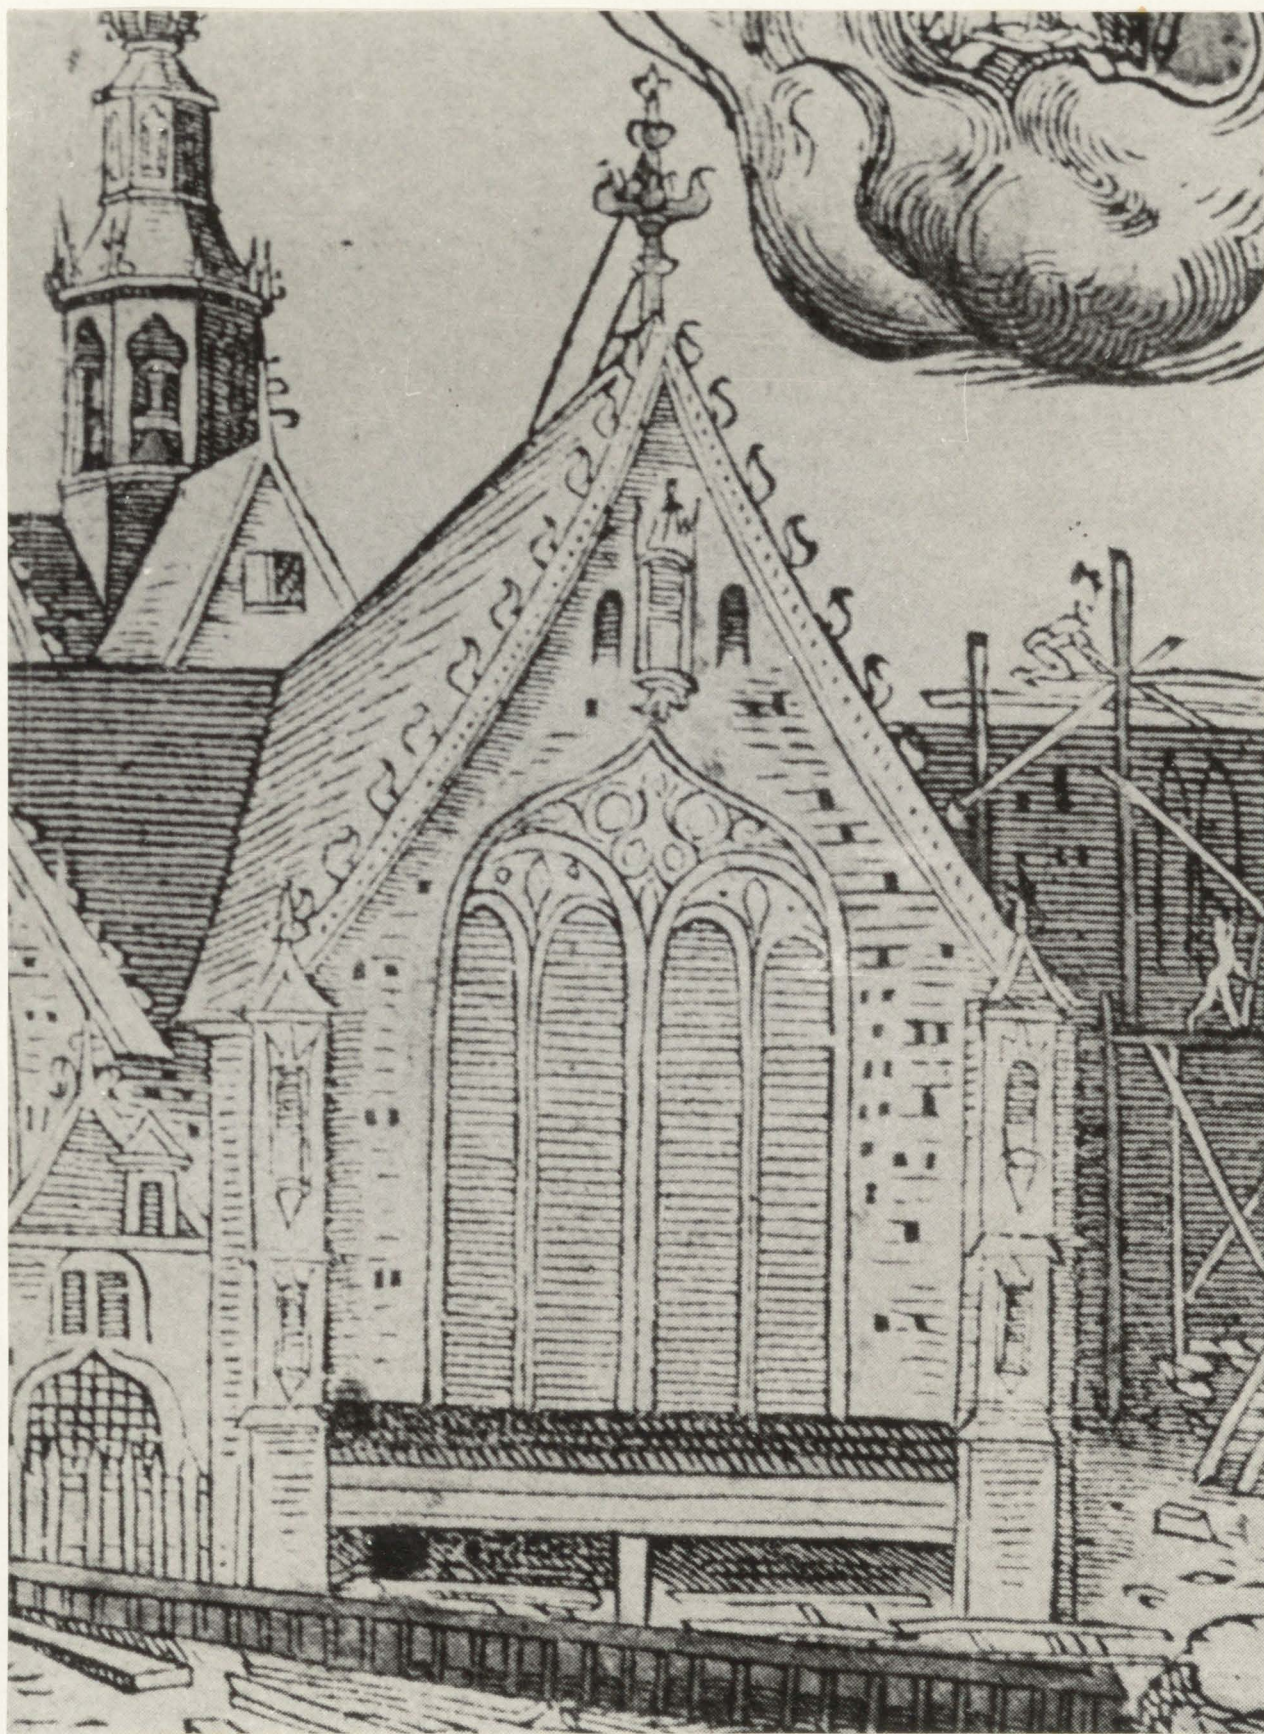
RESTAURATIE OUDE KERK TE AMSTERDAM  
BESCHRIJVING VAN DE SEBASTIAANSKAPEL. ZUIDGEVEL, DETAIL VAN DE  
LOTERIJPRENT, ONGESIGNEERD, 1558.  
FOTO: TOPOGRAFISCHE ATLAS GEMEENTELIJKE ARCHIEFDIENST AMSTERDAM

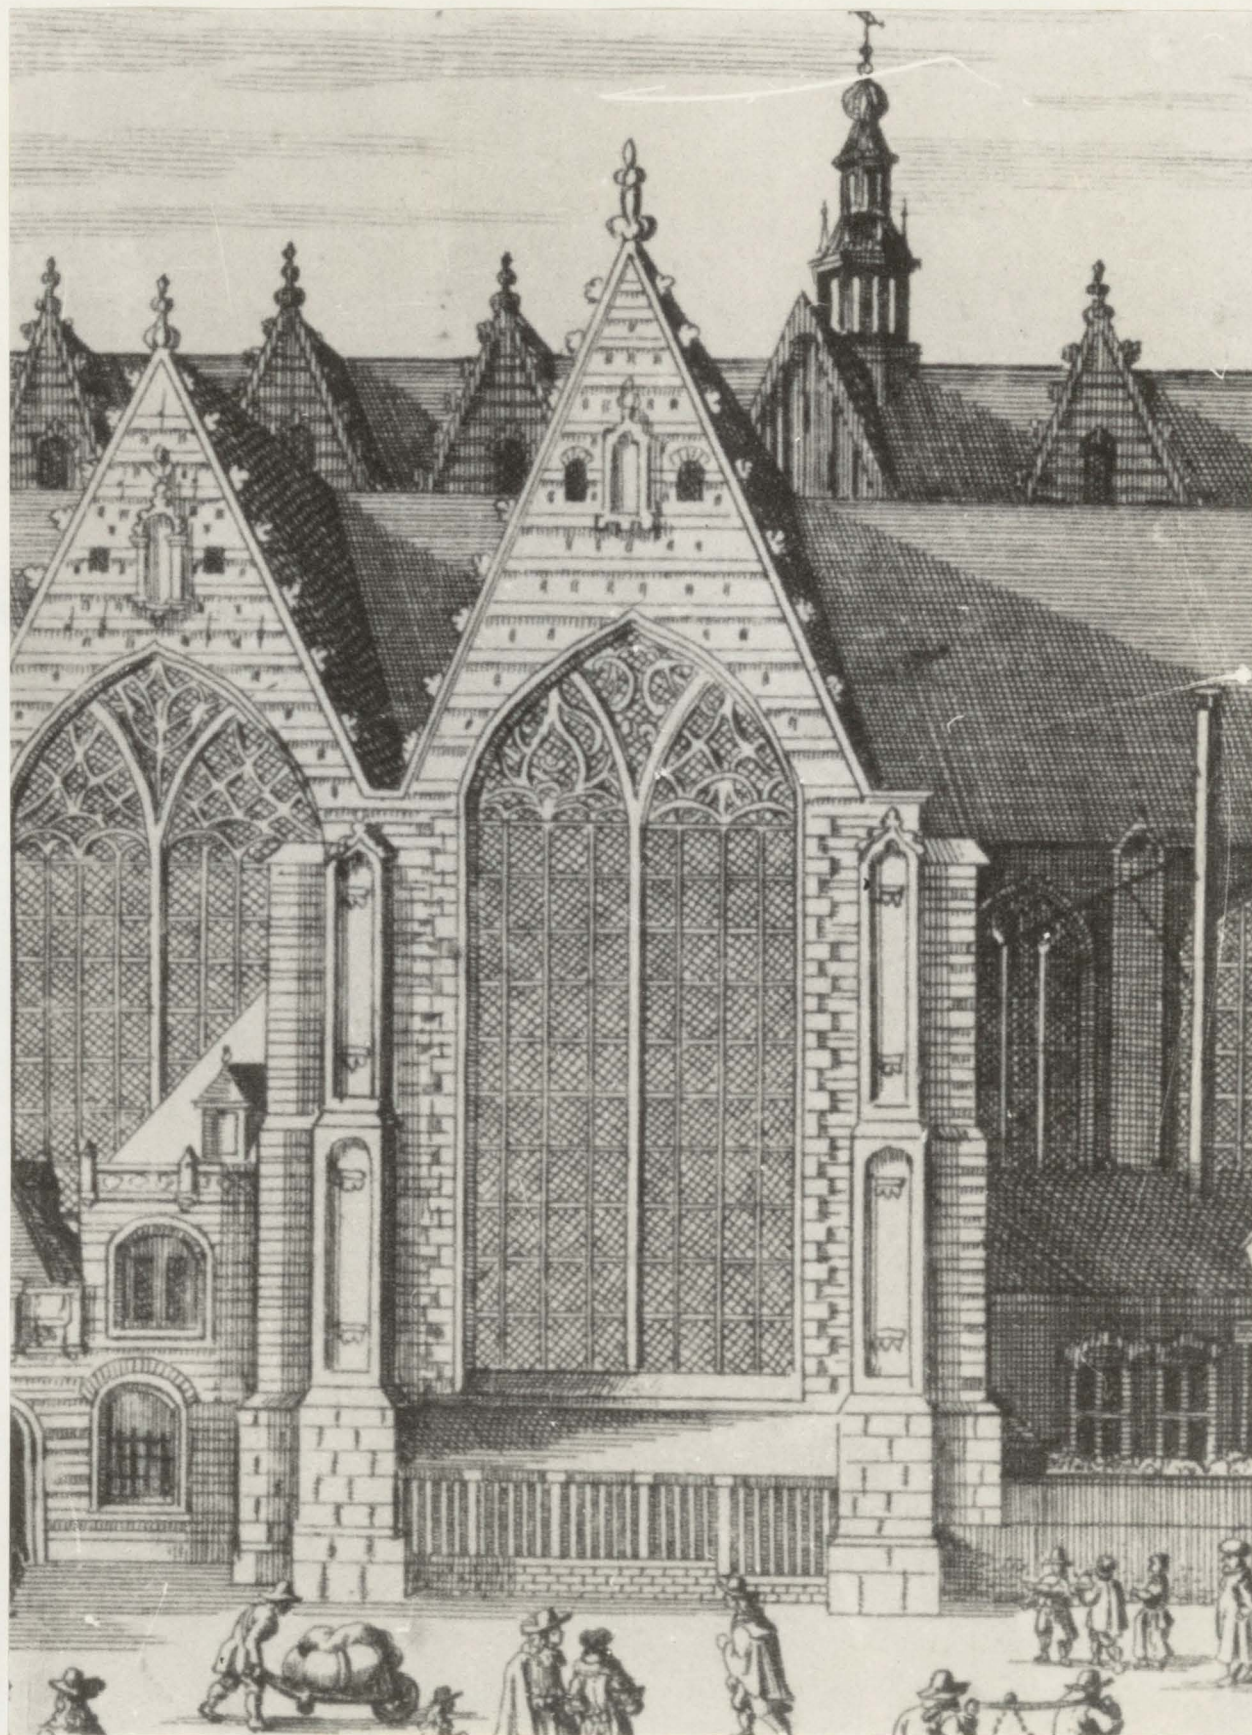
RESTAURATIE OUDE KERK TE AMSTERDAM  
BESCHRIJVING VAN DE SEBASTIAANSKAPEL. ZUIDGEVEL, DETAIL VAN EEN  
GRAVURE DOOR P.H.SCHUT, (1619-1660).  
FOTO: TOPOGRAFISCHE ATLAS GEMEENTELIJKE ARCHIEFDIENST AMSTERDAM

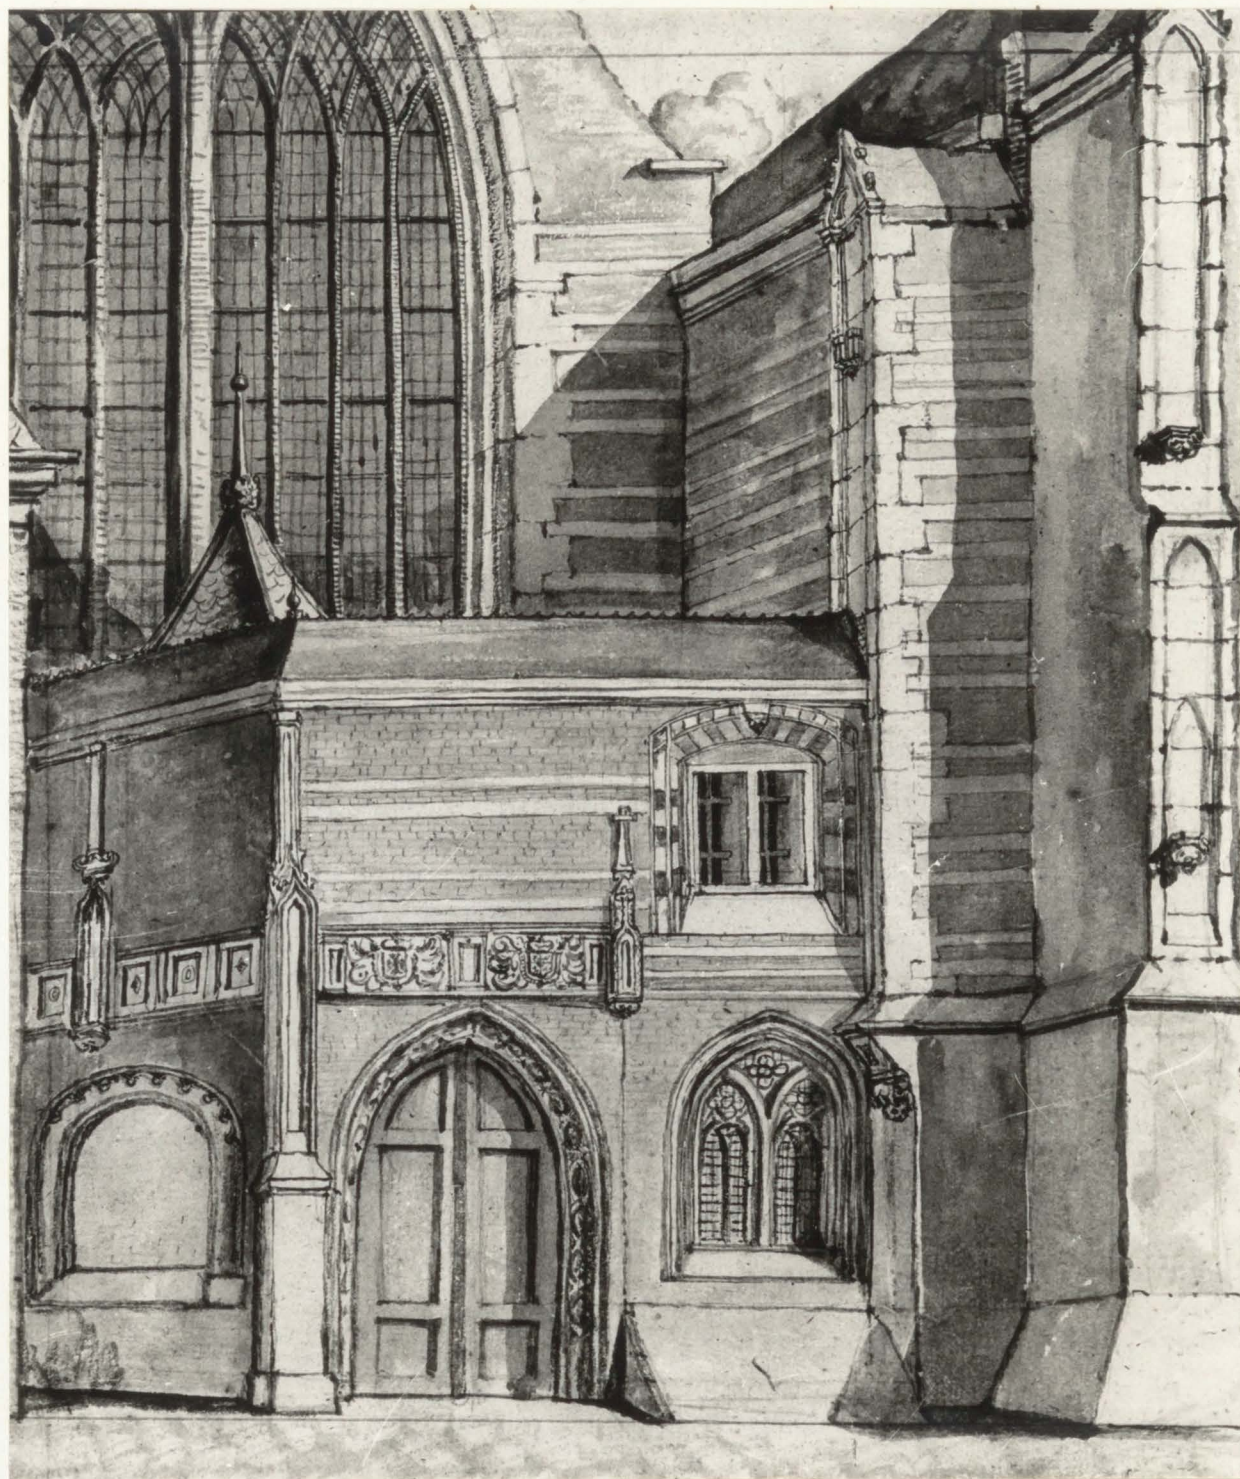
RESTAURATIE OUDE KERK TE AMSTERDAM  
BESCHRIJVING VAN DE SEBASTIAANSKAPEL. ZUIDWESTELIJK GEDEELTE NAAR  
EEN TEKENING VAN G. LAMBERTS, (1776-1850).  
FOTO: TOPOGRAFISCHE ATLAS GEMEENTELIJKE ARCHIEFDIENST AMSTERDAM

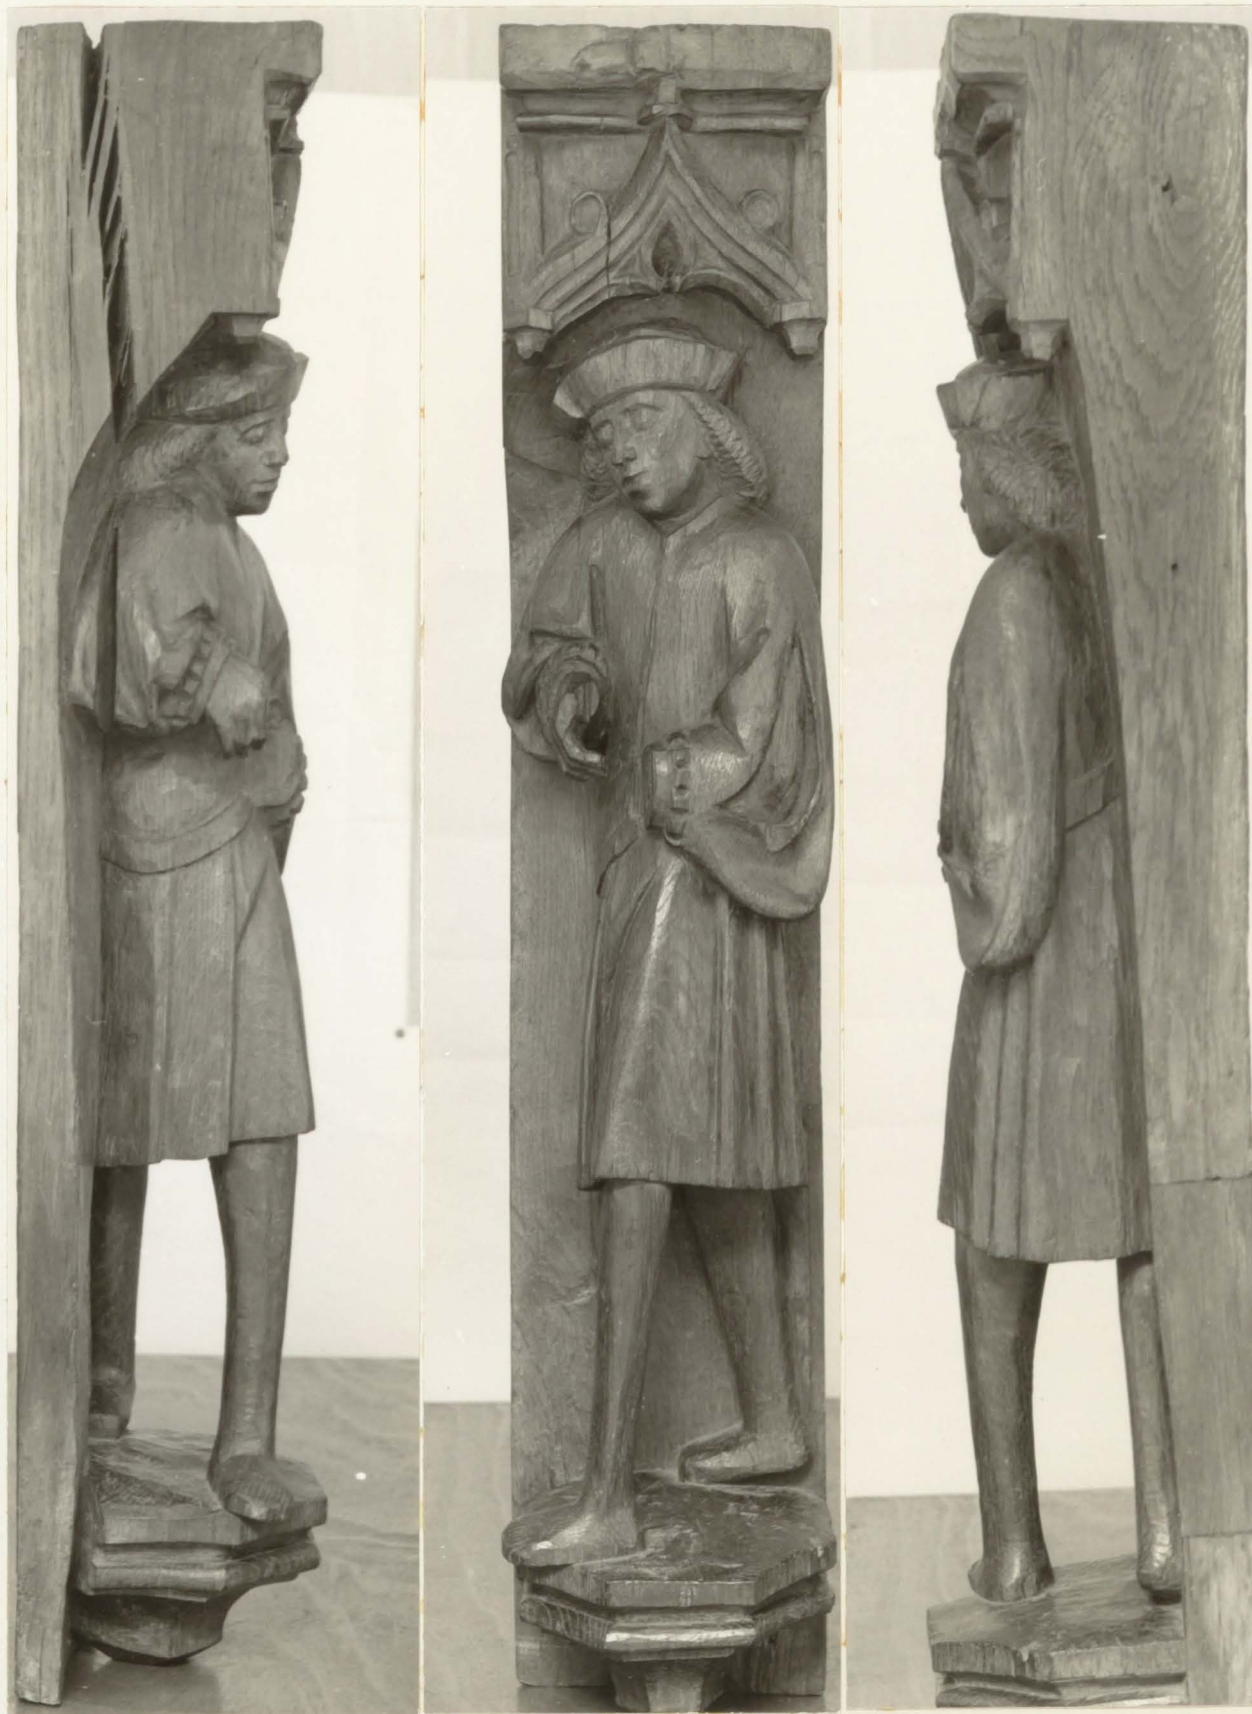
RESTAURATIE OUDE KERK TE AMSTERDAM  
 BESCHRIJVING VAN DE SEBASTIAANSKAPEL.  
 SCHALKBEELD, VOORSTELLEND EEN BOURGONDISCHE BURGER, IN BEZIT VAN  
 'MUSEUM AMSTELKRING' TE AMSTERDAM. FOTO: RCN JUNI 1968

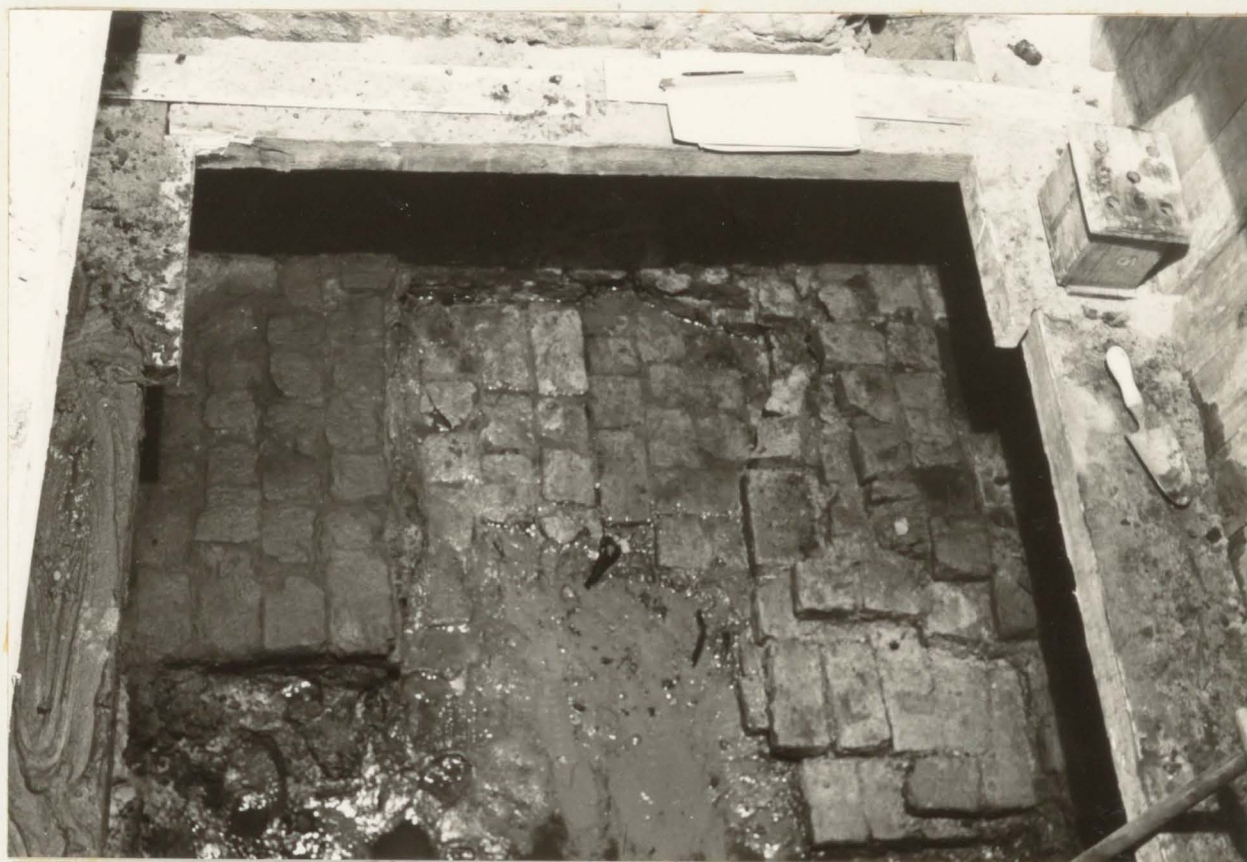
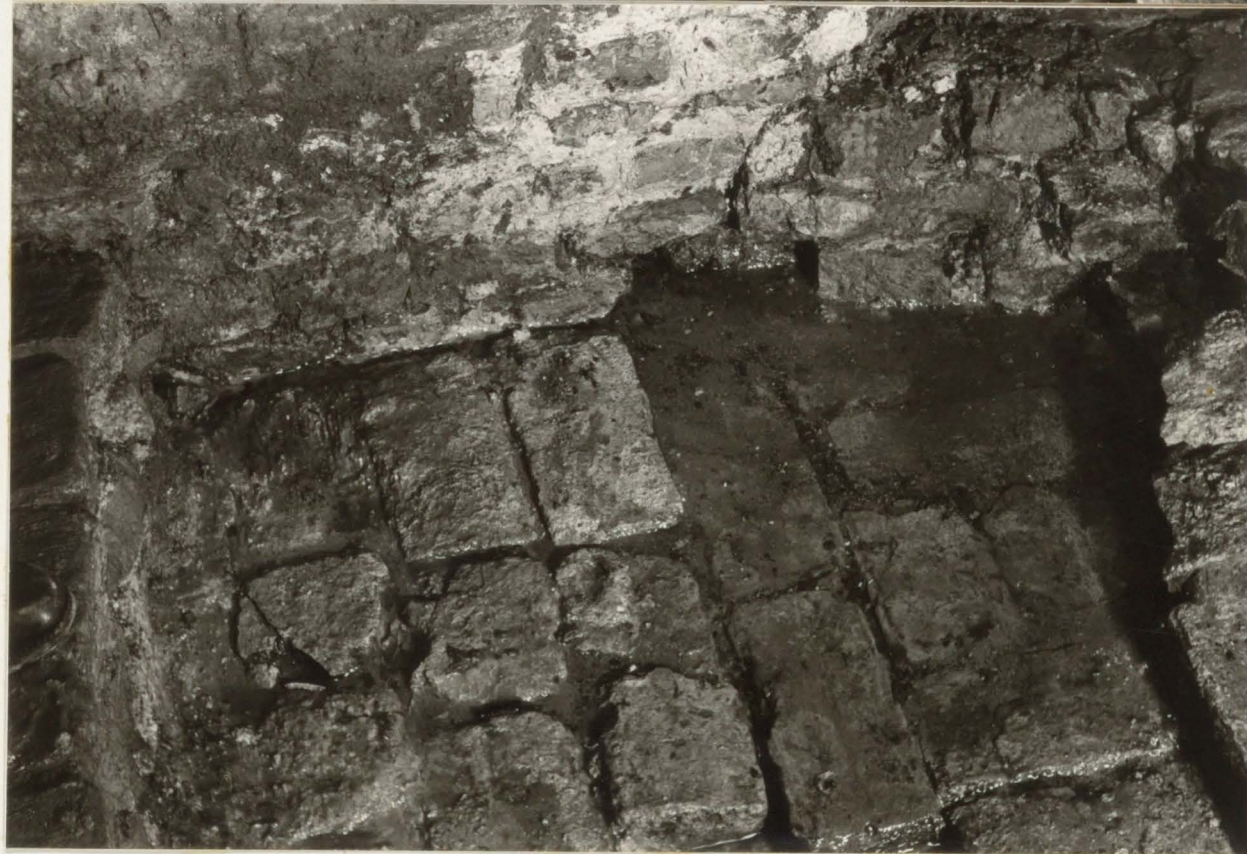
RESTAURATIE OUDE KERK TE AMSTERDAM  
 BESCHRIJVING VAN DE SEBASTIAANSKAPEL. OVERZICHT MET DETAIL VAN DE  
 AANSLUITING VAN DE MUUR EERSTE KAPEL MET DE STEUNBEER VAN DE  
 HALLENKERK TER PLAATSE VAN KOLOM NO 44. FOTO:R.C.N. FEBRUARI 1967
