RESTAURATIE  
OUDE KERK  
AMSTERDAM

Stichting de Oude Kerk  
te Amsterdam  
Beschrijving  
Sebastiaanskapel en  
naastgelegen deel Zuiderzijbeuk

door  
R. C. Nieuwenhuis

1968

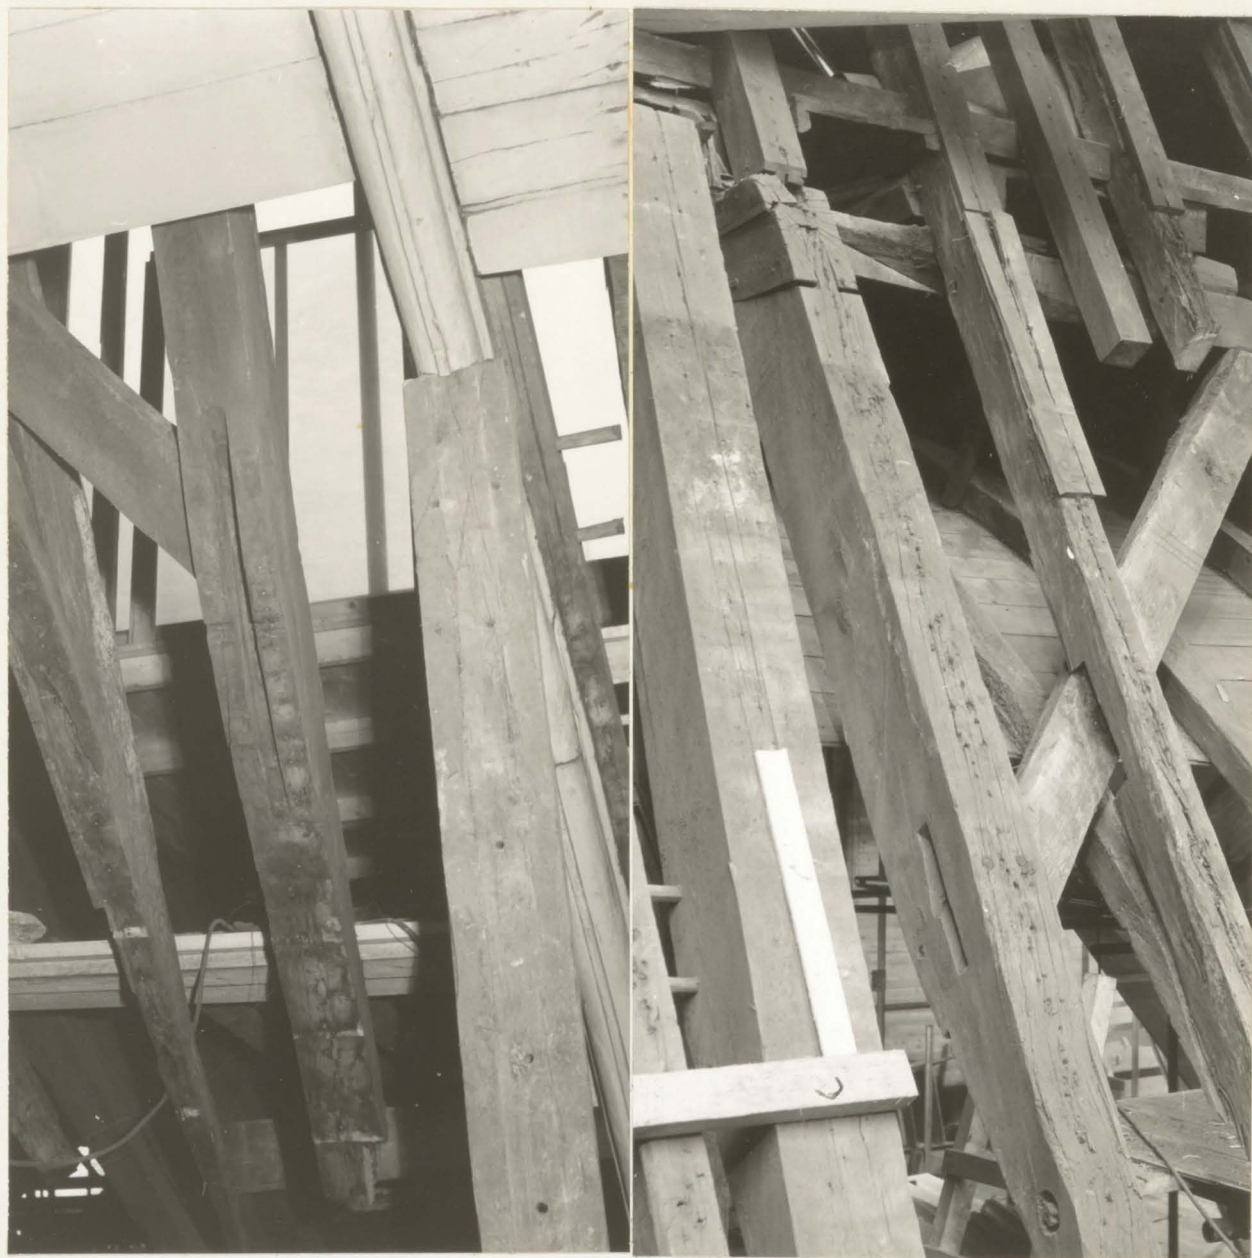
RESTAURATIE OUDE KERK TE AMSTERDAM  
BESCHRIJVING VAN DE SEBASTIAANSKAPEL.  
ONDERSPANT /// BOVEN NO 44. FOTO: RCN JANUARI 1968
