Stichting de Oude Kerk  
te Amsterdam

Beschrijving  
Zuiderportaal, Librije, IJzeren kapel

RESTAURATIE  
VAN DE  
OUDE KERK  
TE  
AMSTERDAM

ARCHITECTEN: PROF. IR. C. WEGENER SLEESWIJK EN D. VERHEUS

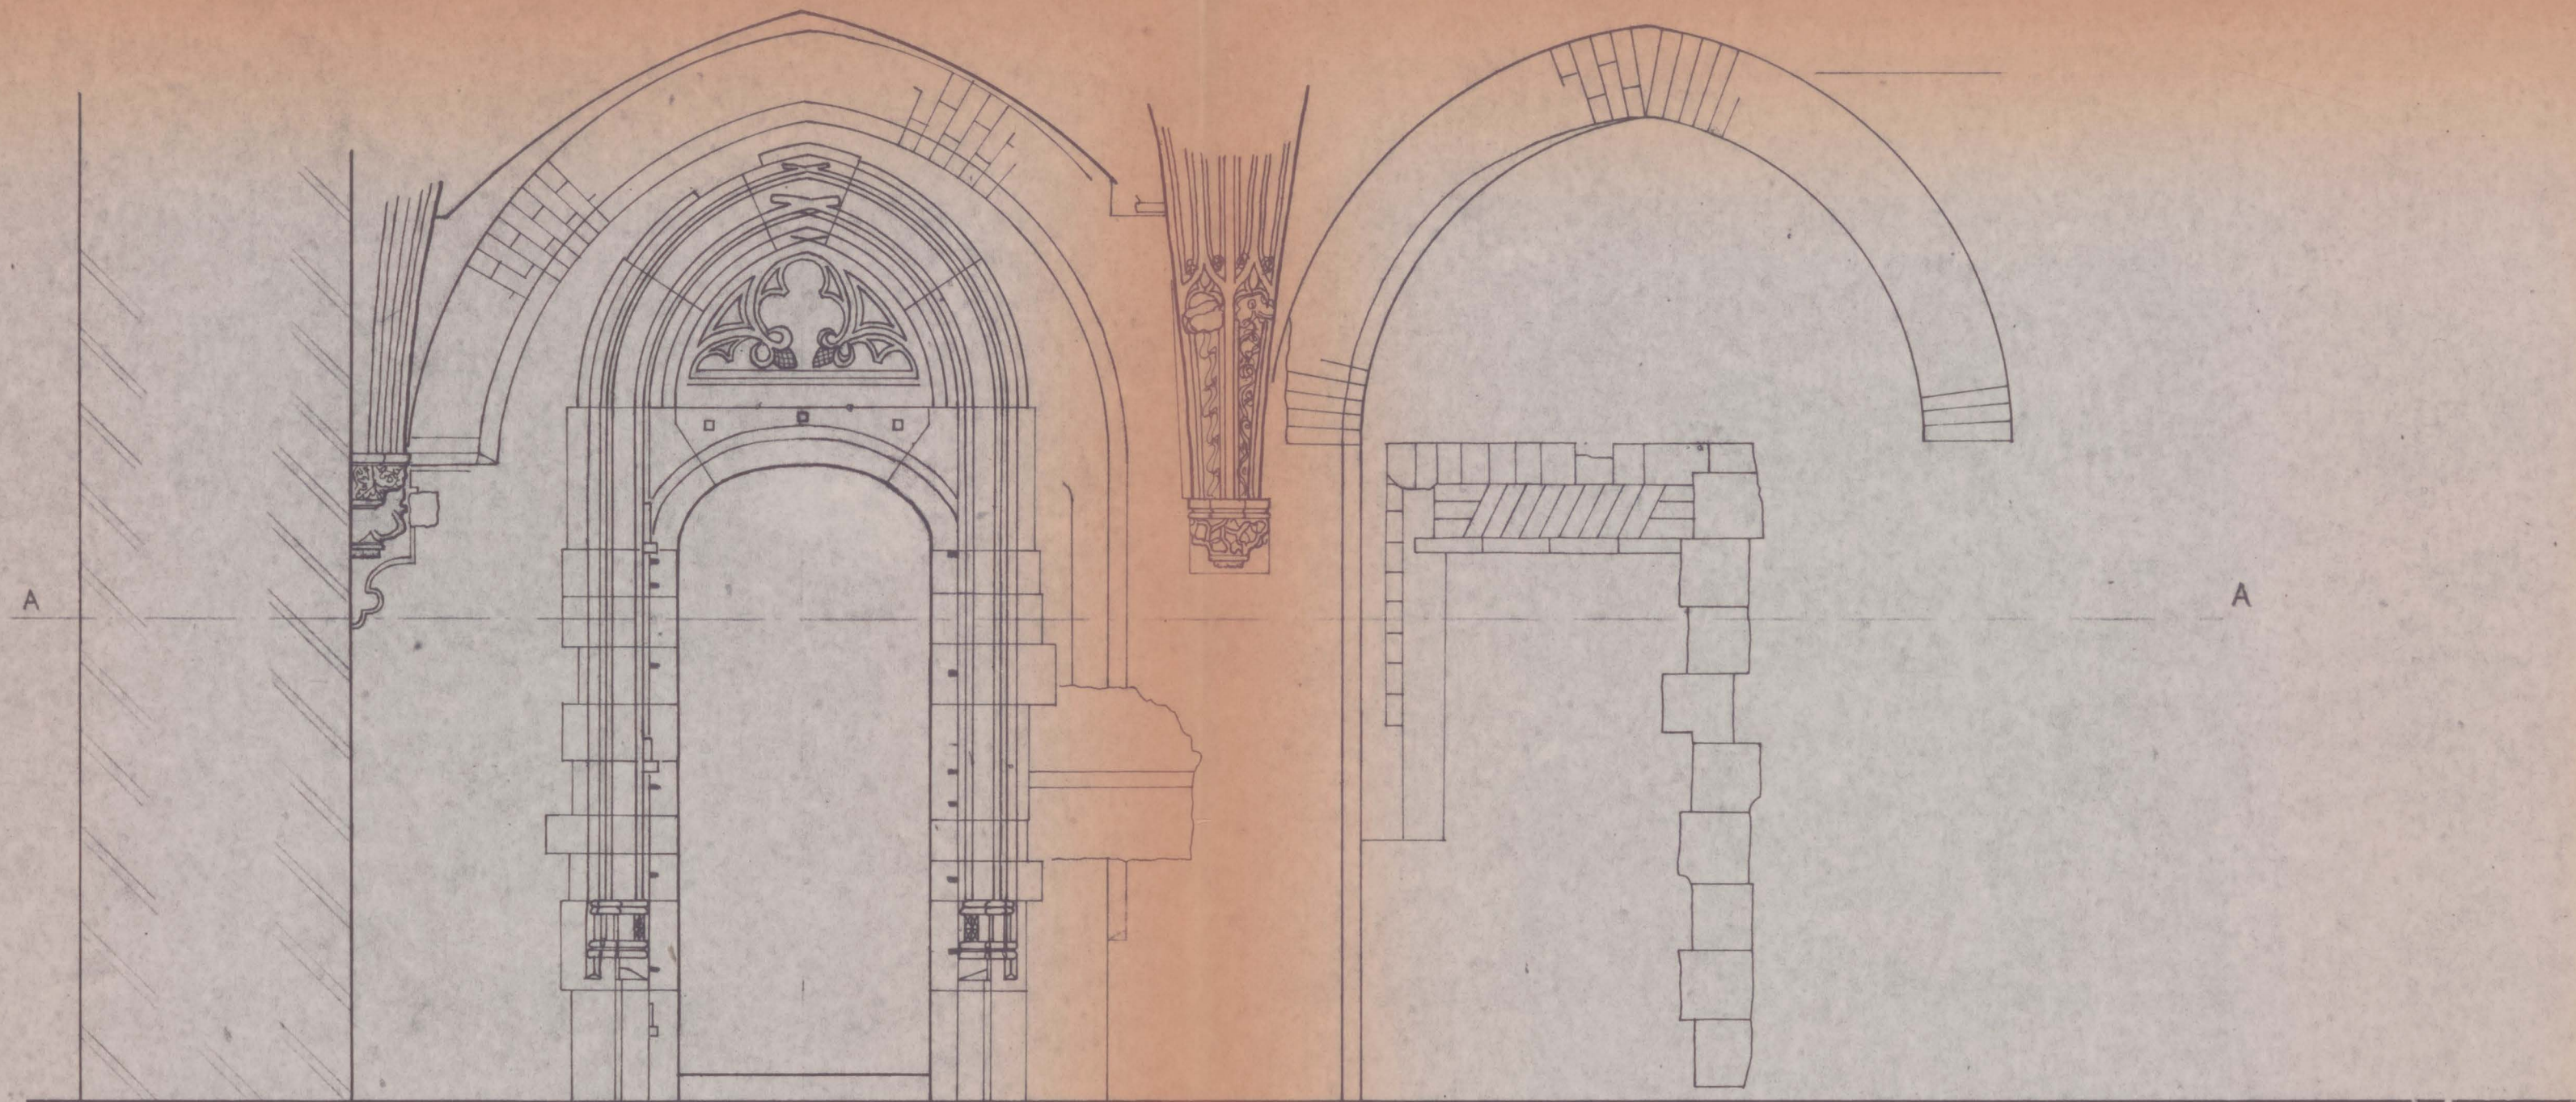
AANZICHTEN VAN WESTMUUR VOORMALIG ZUIDERPORTAAL,  
OPGENOMEN IN WESTMUUR SMIDSKAPEL = OOSTMUUR HUIS-  
ZITTENKAPEL. SCHAAAL 1:50. GET.: R.C.N. 1971. AANV.: AR 1986.

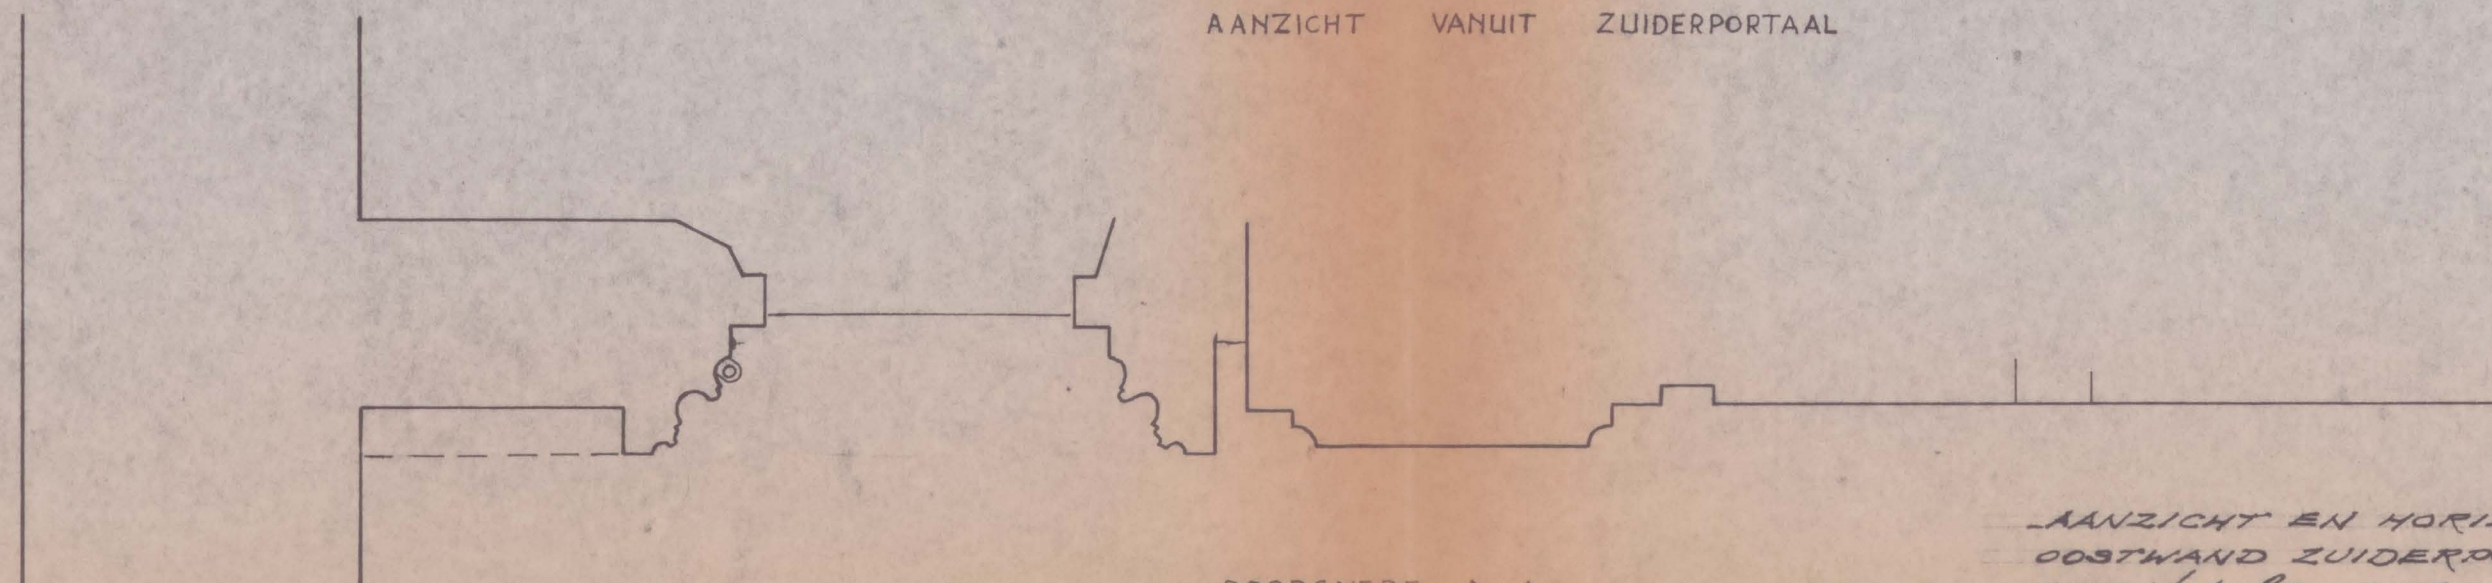
DOORSNEDE A - A

AANZICHT EN HORIZONTALE DOORSNEDE  
OOSTWAND ZUIDERPORTAAL VOOR RESTAURATIE  
SCHAAL 1:20 GET.: J.V. 1968  
NA VERWIJDERING BEKLAMPING NOORDTRAVEE.

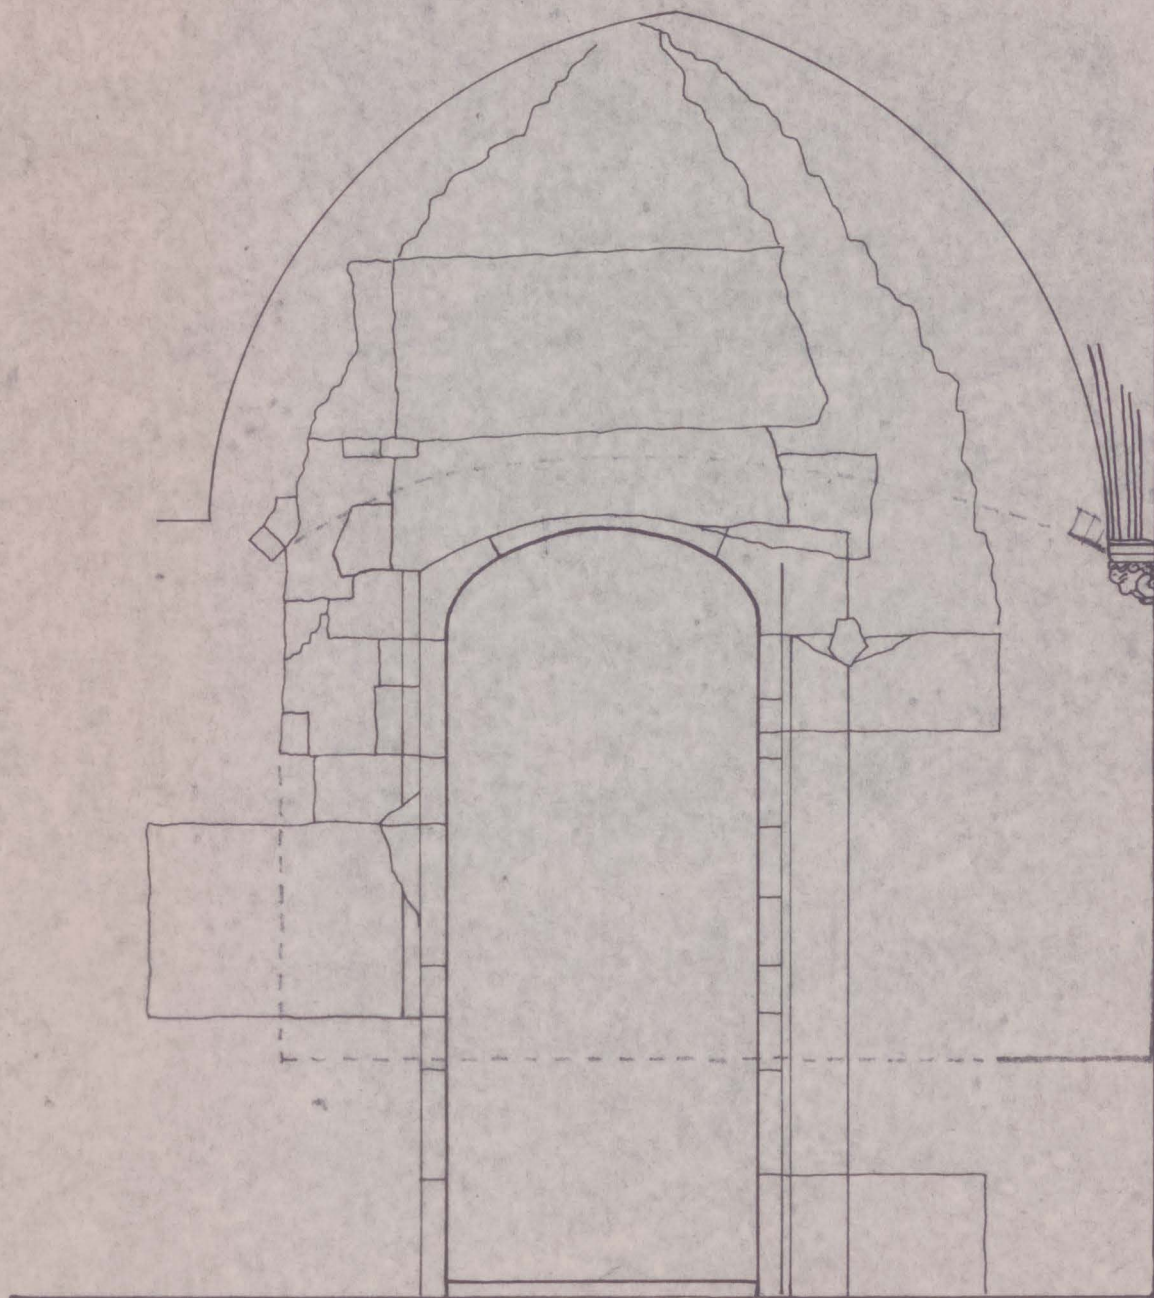
AANZICHT NOORDELIJKE TRAVEE NESTMUUR LIBRIJE  
 POORTJE NAAR ZUIDERPORTAAL. RECONSTRUCTIE N/IS  
 BESTAANDE TOESTAND 1968  
 SCHAAL 1:20. GET.: J.V.

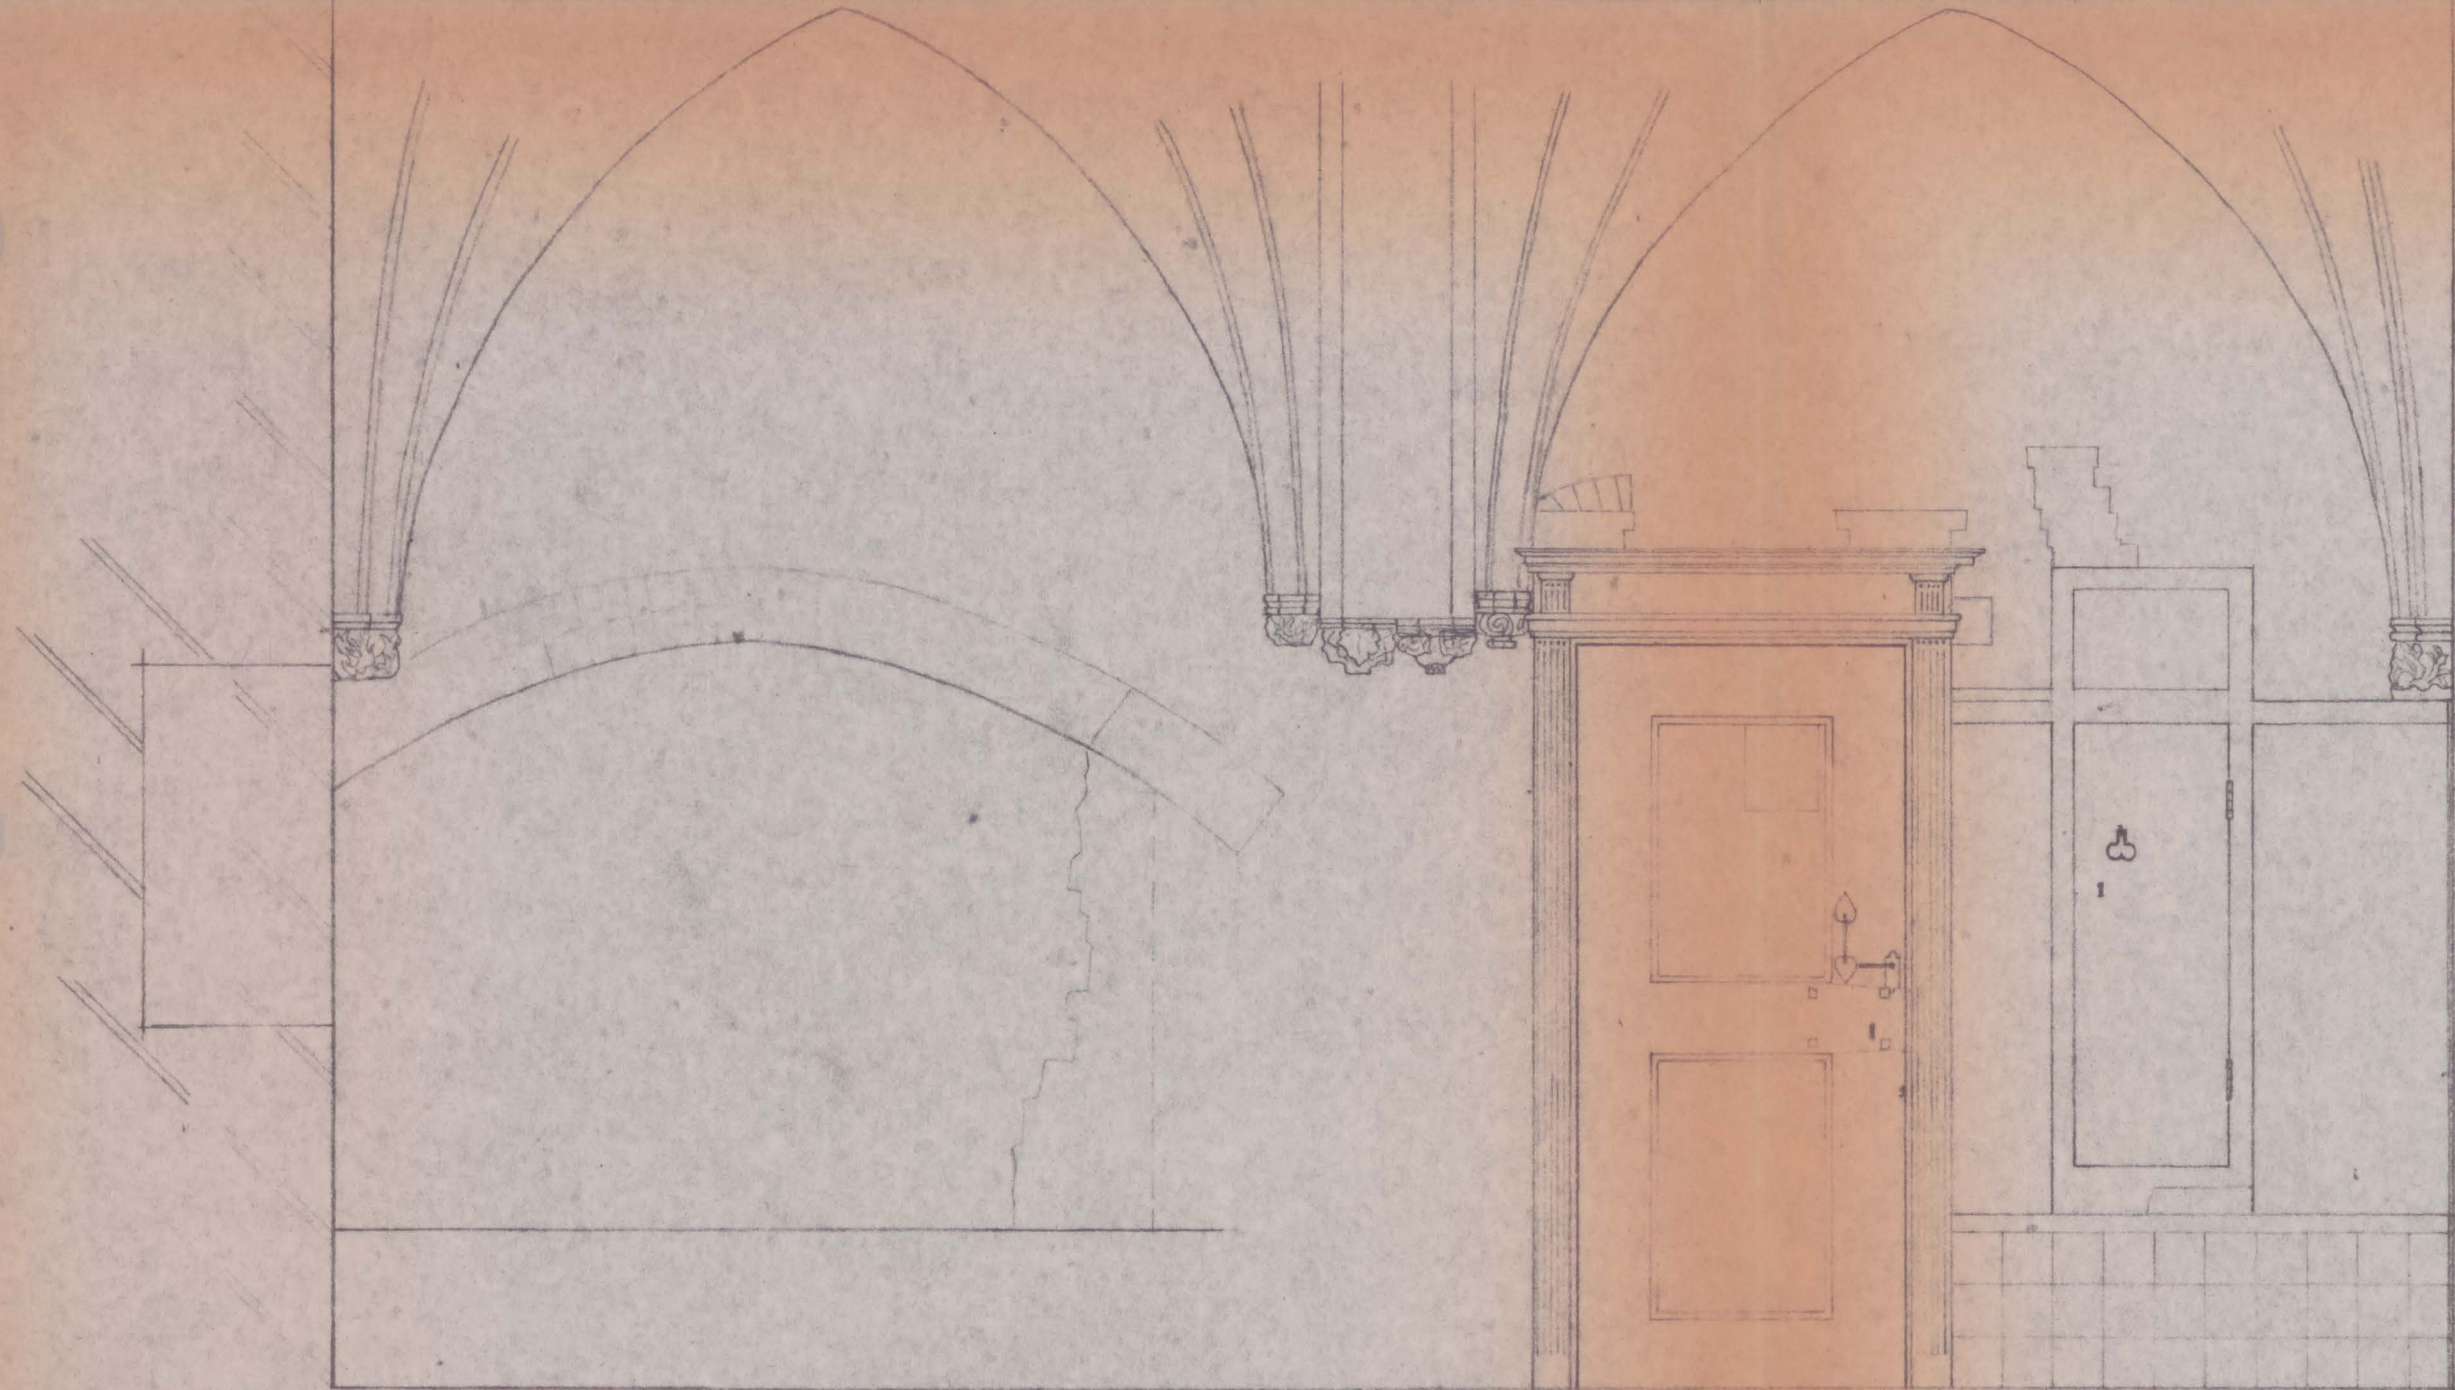
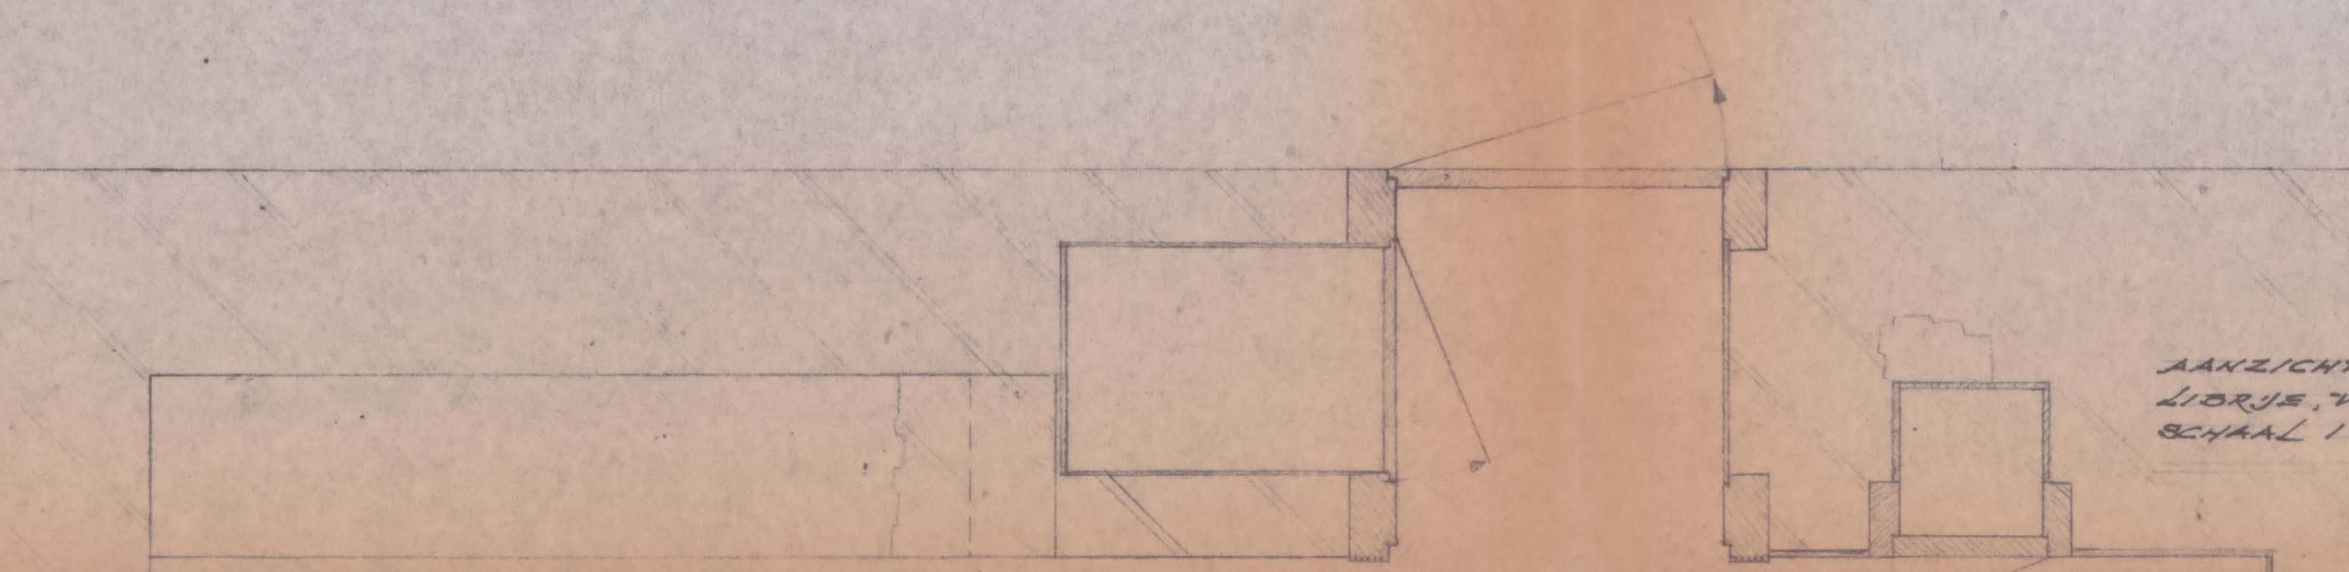
AANZICHT EN HORIZONTALE DOORSNEDE OOSTMUUR  
 BIBLIOTHEEK, VOOR RESTAURATIE, DEC. 1968  
 SCHAAAL 1:20. GET.: J.V.

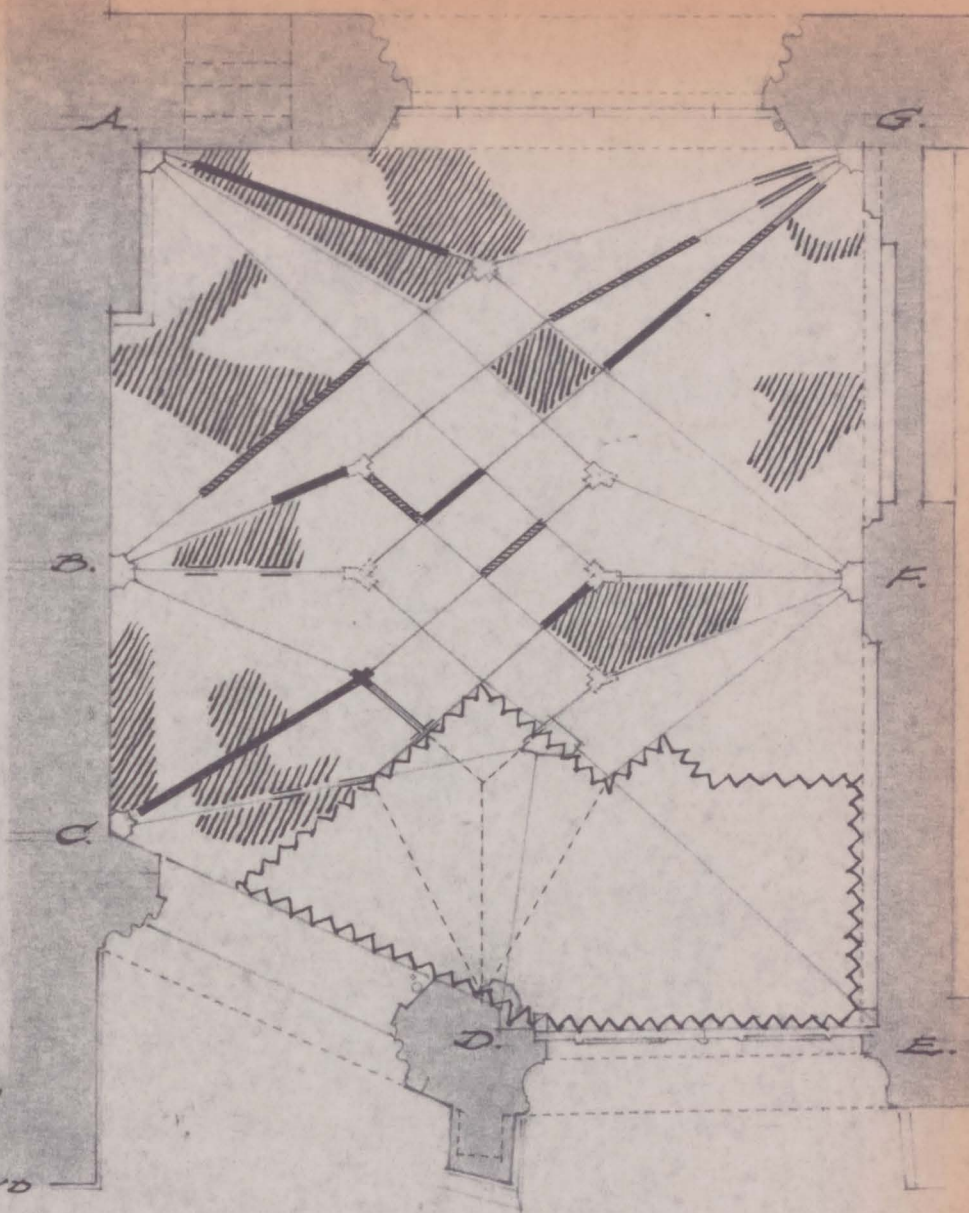
UITGEVOERDE RECONSTRUCTIE  
OORSPRONKELIJK GEWELF.

BESCHRIJVING ZUIDERTORTAAL, LIBRIJE, IJZEREN KAPEL  
OVERZICHT HERSTELWERK AAN GEWELF ZUIDERTORTAAL  
GET: AR, OCT. '85, SCHAAAL 1:50, NAAR EEN SCHETS DOOR  
DE METGELAAR M. KIEL D.D. JUNI 1972

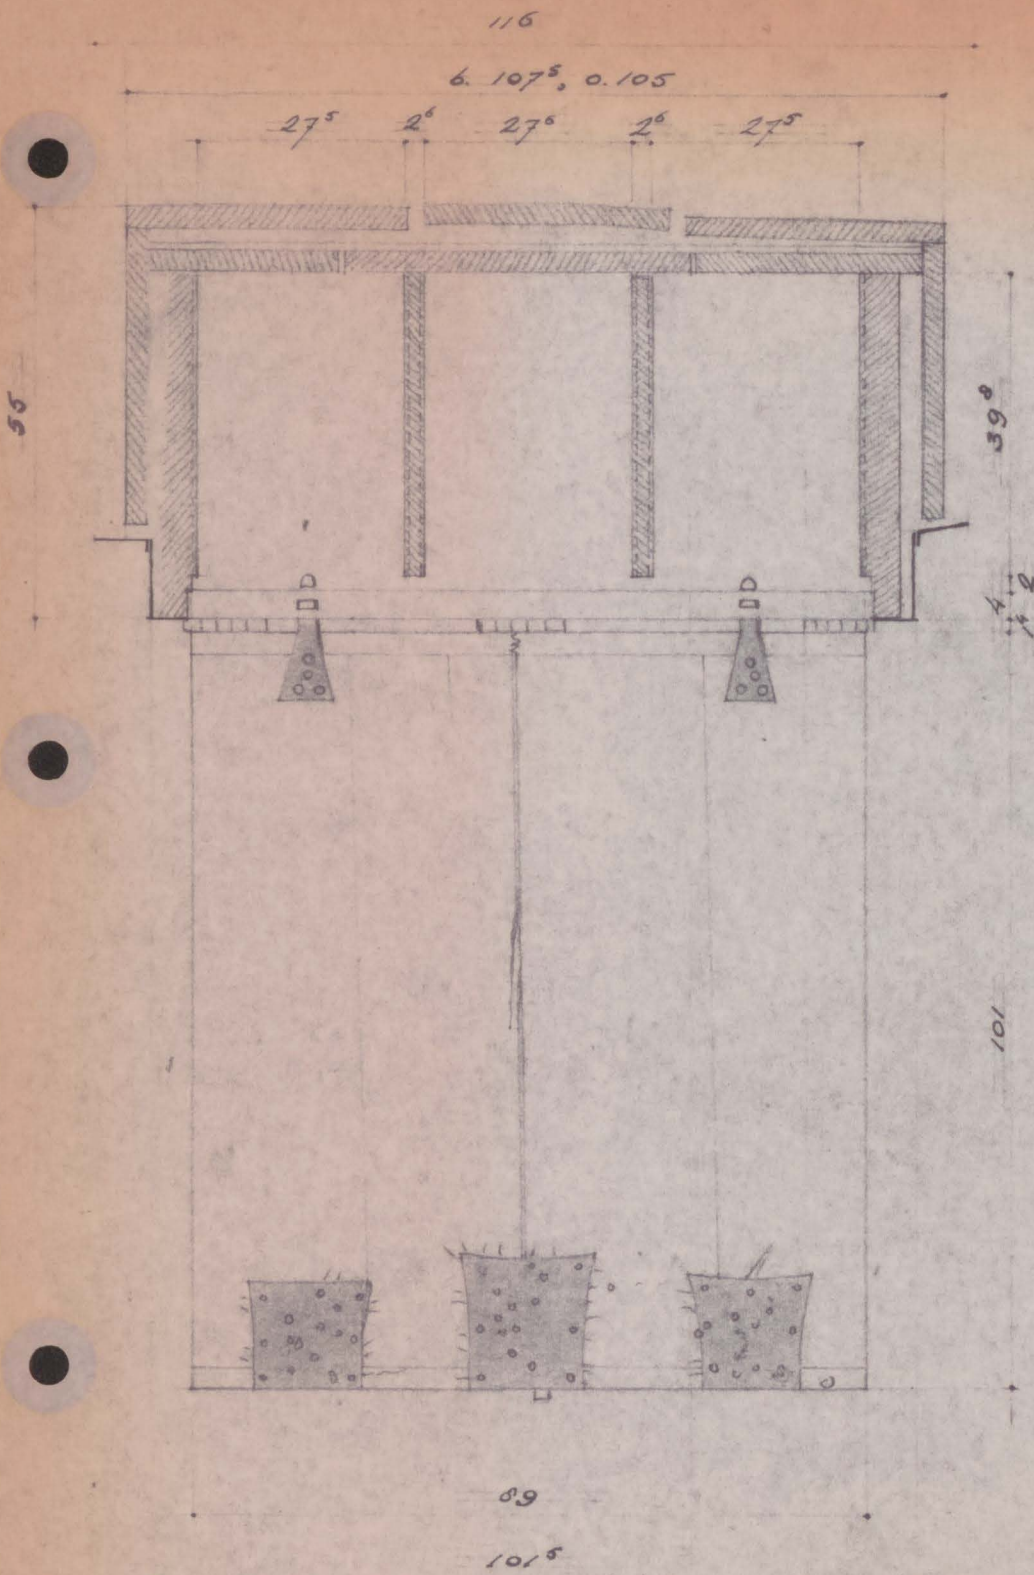
HORIZONTALE DOORSNEDE  
ZONDER LADEN, MET OPENGEKLAPTE DEUR.

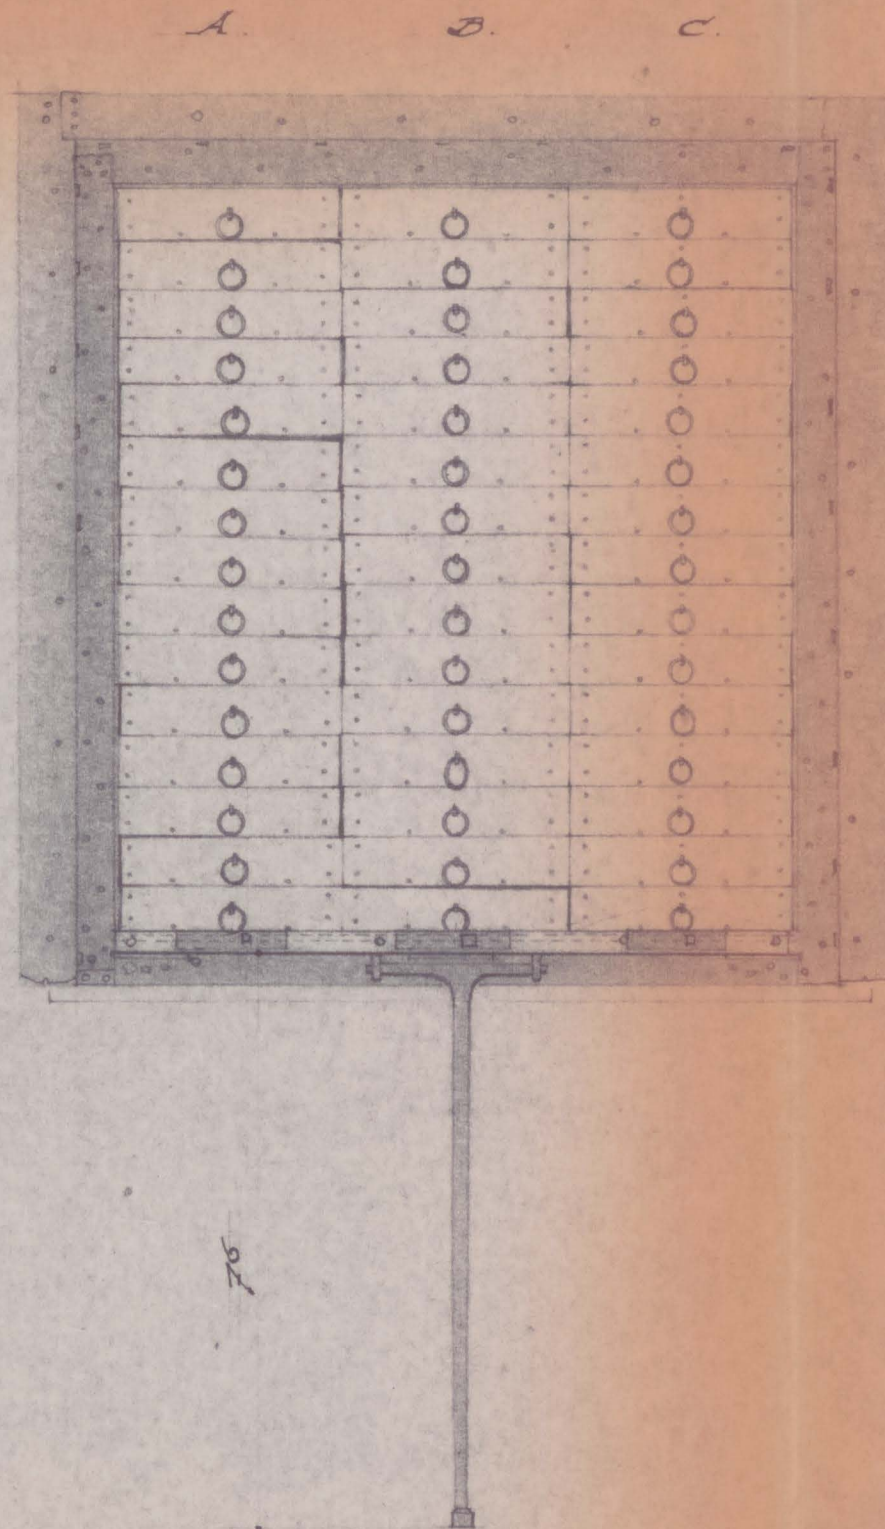
VOORAANZICHT, MET OPENGEKLAPTE DEUR,  
MET LADEN; NUMMERING EN STROOKJES  
PERKAMENT WEGGELATEN.

RIJ A. IS IN ROMEINSE CIJFERS GENUMMERD  
VAN 1 T/M 15, VAN BENEDEN NAAR BOVEN.  
RIJ B. VAN BOVEN NAAR BENEDEN 16 T/M 30.  
RIJ C. VAN BENEDEN NAAR BOVEN 31 T/M 45.

Wij zien nu 45 laden, in drie rijen, elk van 15, verdeeld. In deze laden liggen de handvesten, – het oudste van 1275, het jongste van 1650. De laden zijn genummerd met gothische cijfers, en op sommige zijn papiertjes geplakt, waarop zeer oude handen hebben aangeteekend, welke stukken in elke lade lagen, – maar die papiertjes zijn gedeeltelijk afgescheurd.

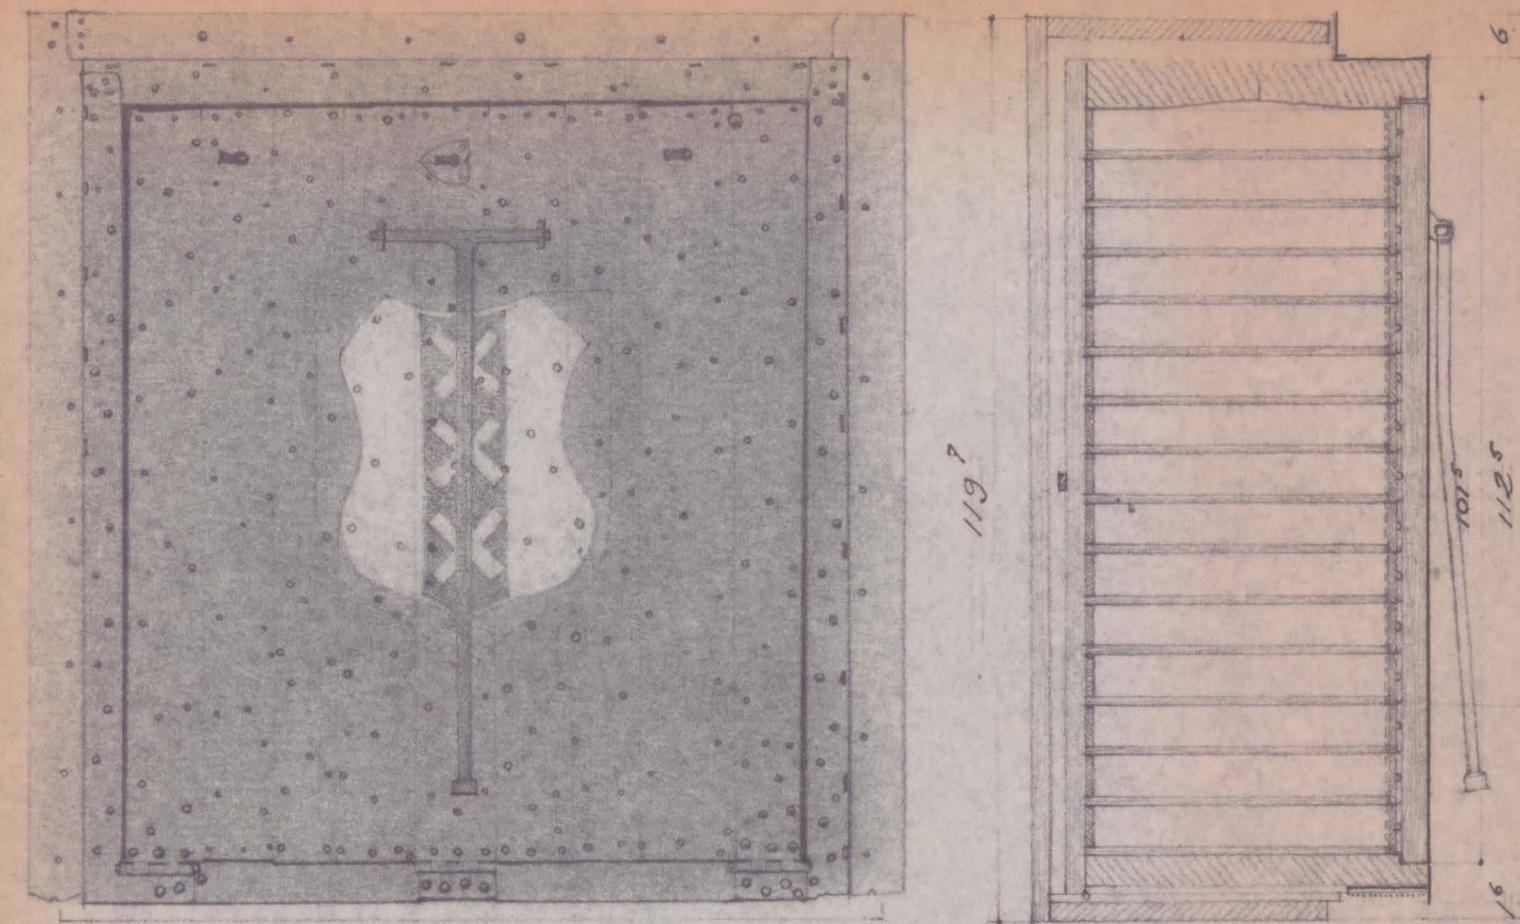
VOORAANZICHT MET GESLOTEN DEUR

VERTICALE DOORSNEDE  
MET GESLOTEN DEUR,  
MET LADEN.

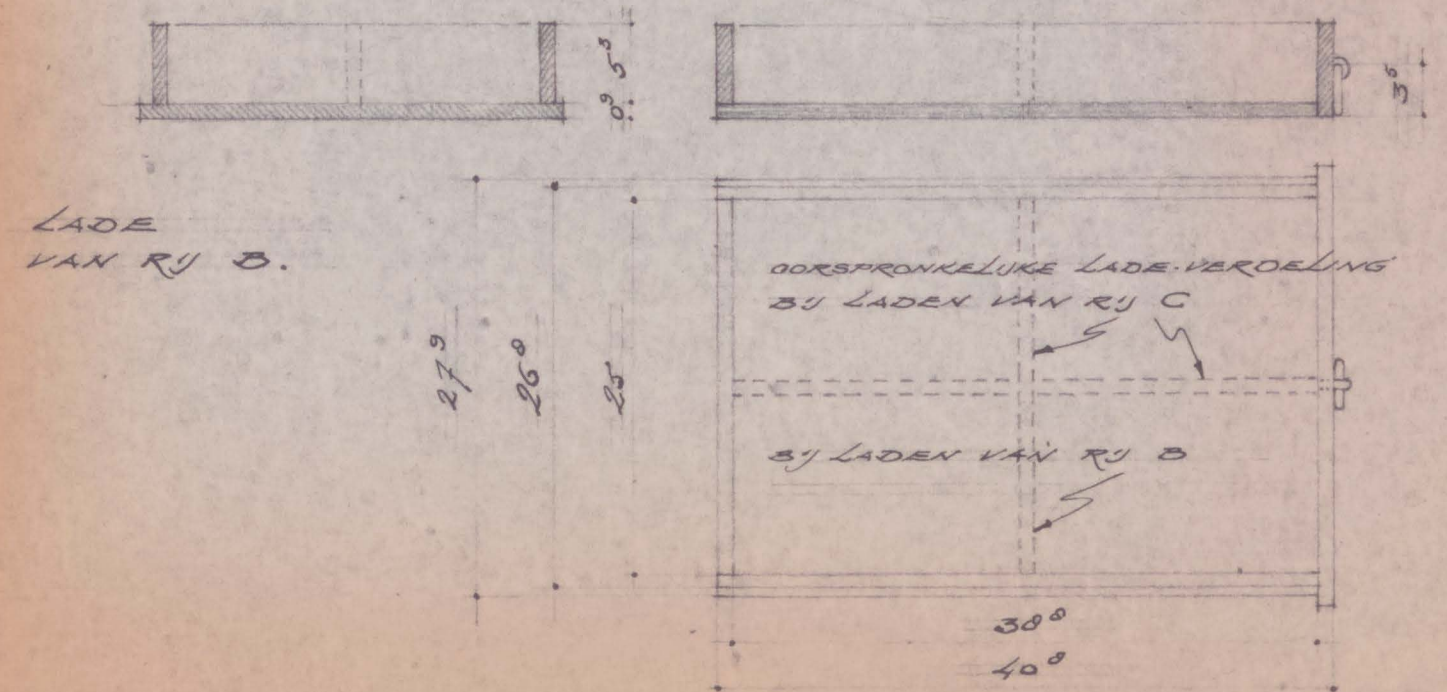
LADE  
VAN RIJ B.

BESCHRIJVING ZUIDERPORTAAL. LIBRIJE. IJZEREN KAPEL  
ARCHIEFKAST CA. 1400, AFKOMSTIG UIT DE IJZEREN KAPEL  
THANS AANWEZIG IN HET GEMEENTE-ARCHIEF AMSTERDAM

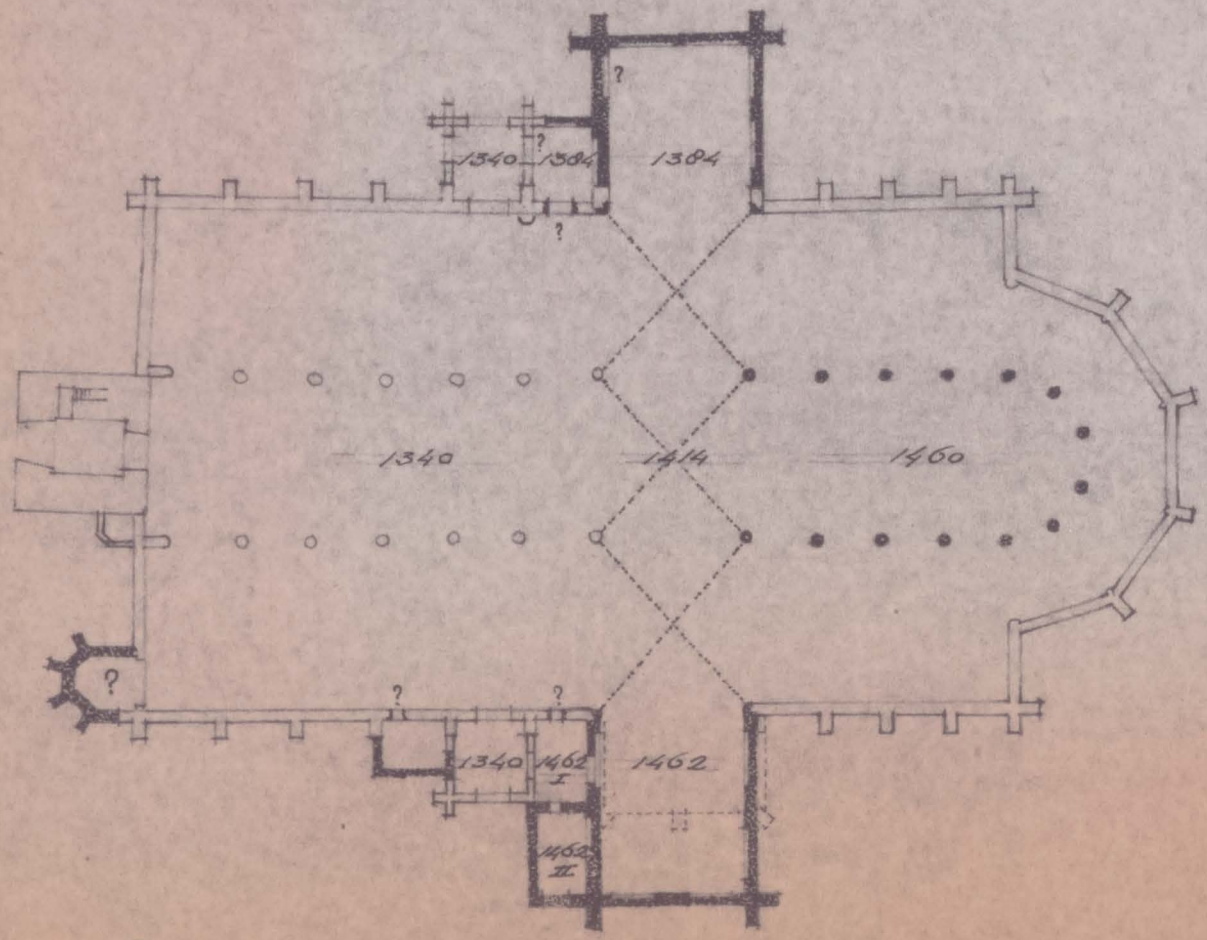
FIG. 2.

1462

~~PLAN~~ = BEGAVE GROND. VERSCHIL MET VORIGE HIER AANGEGEVEN BOUWFASE.  
~~PLAN~~ = FUNDERING, VERDIEPING, MUURDOORBREKING IDEM.  
 O = ST. HIERONYMUS-ALTAAR - = BOUWNAAD

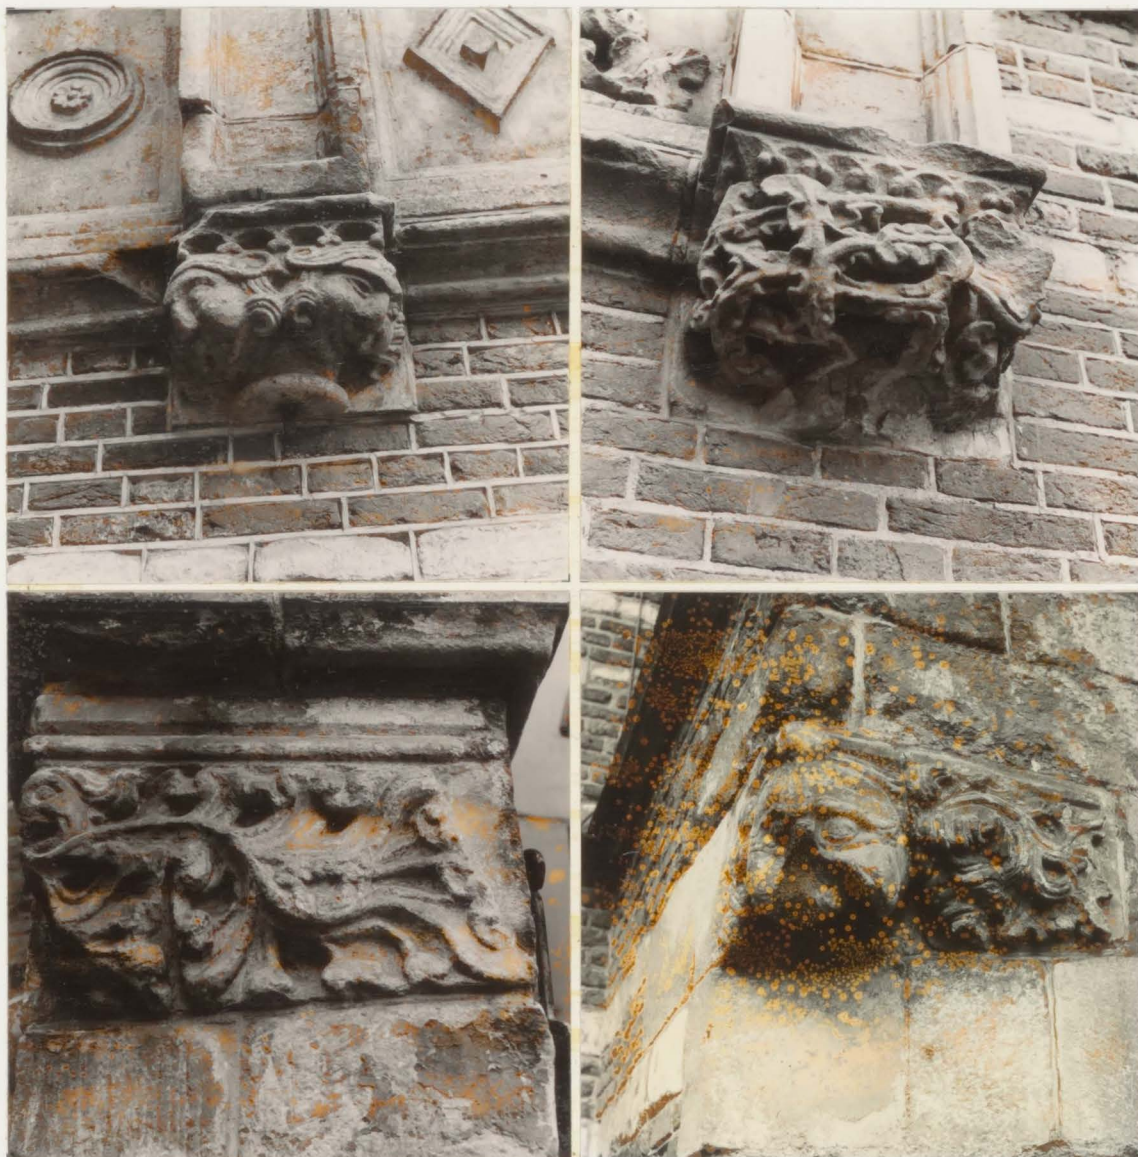
NEG.NO. 2003.  
KRAAGSTEEN  
STEUNBEER 105.

NEG.NO. 2023  
KRAAGSTEEN  
STEUNBEER 94.

RESTAURATIE OUDE  
BESCHRIJVING  
CONSOLES VAN PILASTERS FRIES  
FOTO'S: R.C. NIEUWENHUIS APRIL 1986

KERK TE AMSTERDAM  
ZUIDERPORTAAL, LIBRIJE, IJZEREN KAPEL  
KRAAGSTENEN STEUNBEREN 105 EN 94  
RESTAURATIEBUREAU

Het fries wordt aan de oostzijde beëindigd door het zijvlak van steunbeer 105. Midden boven de voormalige ingang in deze gevel bevindt zich in het fries een middenpilaster, rustend op een even brede beeldhouwde console waarin twee fratskoppen zijn verwerkt, aan de bovenzijde samengevat door een zeer fijn boogfriesje met versierde toten, het geheel afgesloten door een dun lijstje dat op de hoogte ligt van het bovenste profiel van de onderlijst van het fries. Aan de onderzijde van de console steekt een verroest ijzeren anker uit, waaraan vroeger een druiper moet hebben gehangen. Blijkens de oudste foto's was deze toestand al voor 1900 zo.

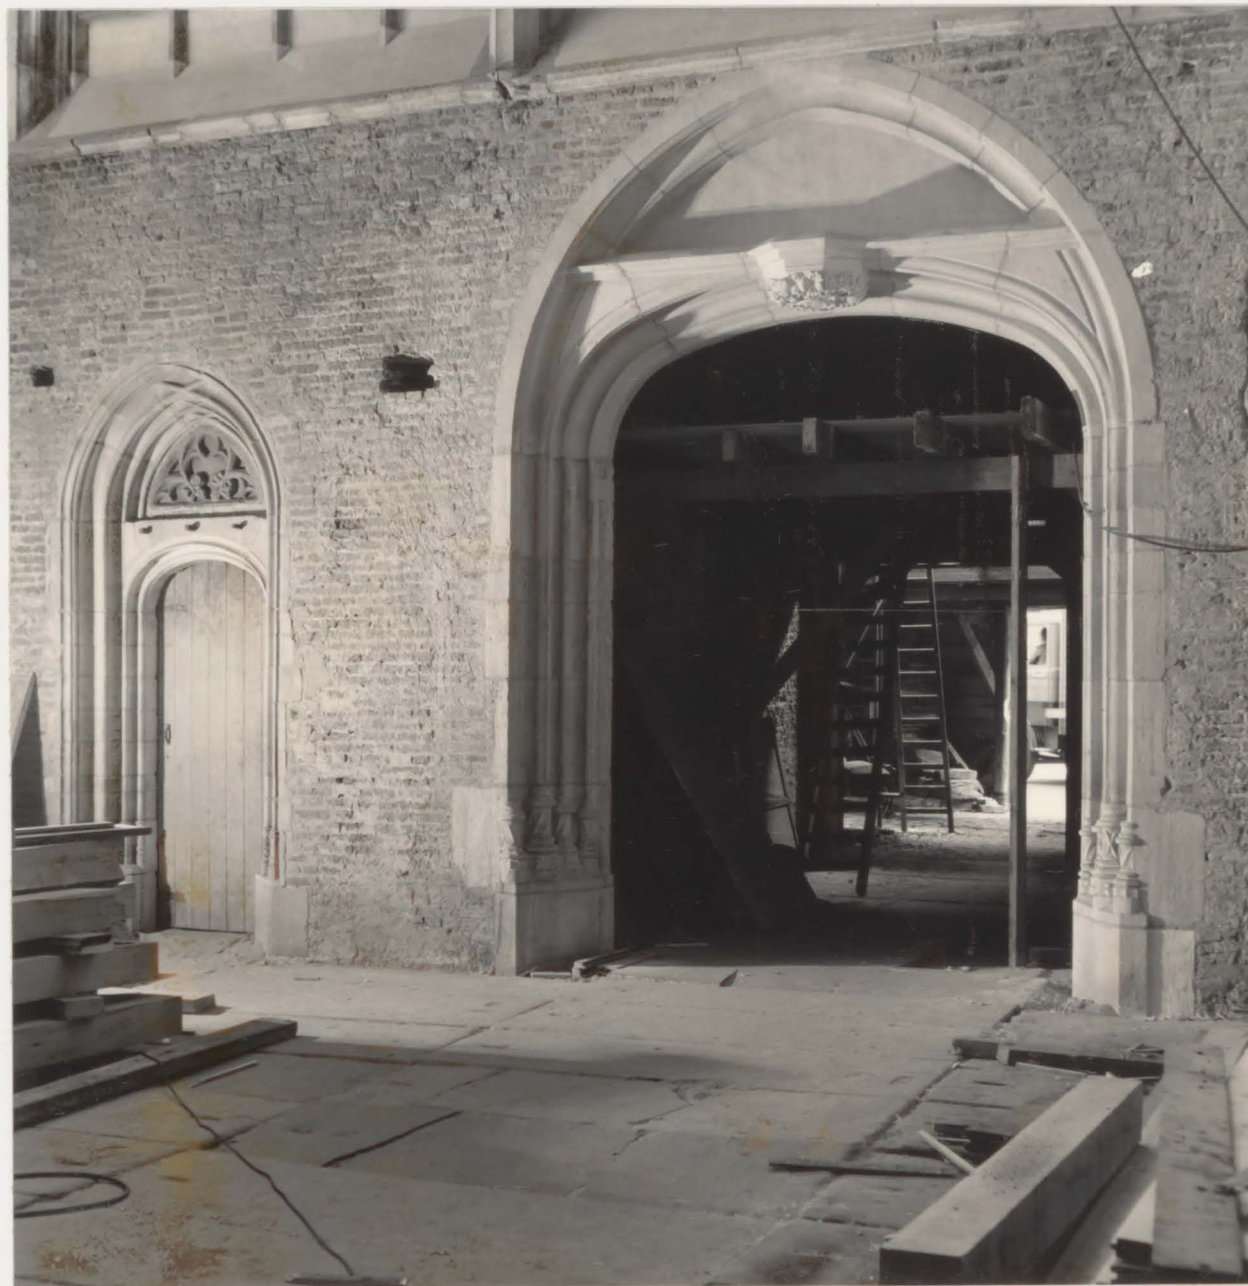
RESTAURATIE OUDE KERK TE AMSTERDAM  
BESCHRIJVING ZUIDERPORTAAL, LIBRIJE, IJZEREN KAPEL  
GOTHISCH POORTJE EN DOORGANG NAAR ZUIDERPORTAAL NA RECONSTRUCTIE  
FOTO: R.C. NIEUWENHUIS SEP. 1971 RESTAURATIEBUREAU NEG.NO. 906

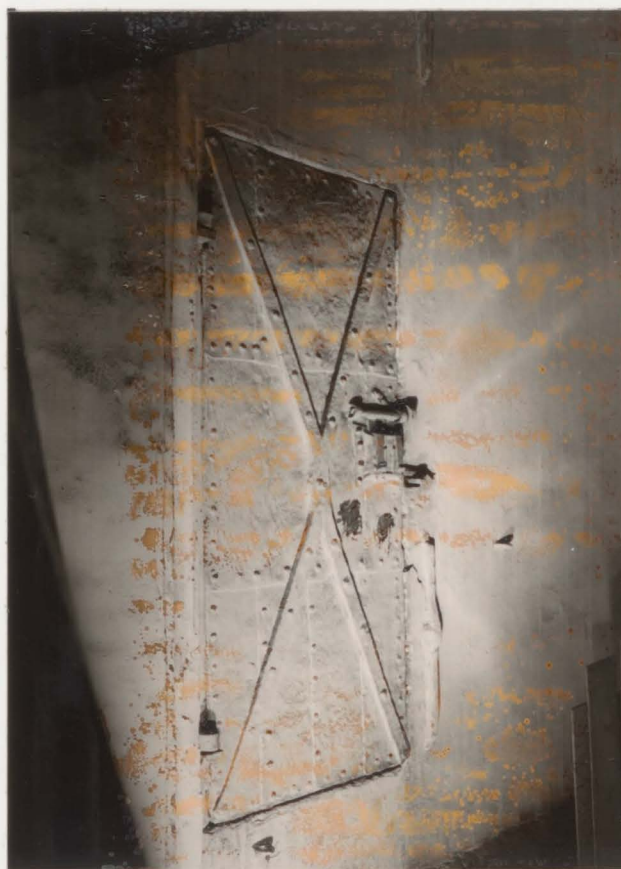
NEG.NO. 1818. SEP. 1966.  
IJZEREN DEUR OOSTZIJDE.

- Boven het wapenschild zijn in de beplating twee ogen opgenomen waarin het horizontale deel van een tegen de deur hangende licht geknikte steunkruk kan draaien. Het verticale deel hiervan is aan het ondereinde verdikt. Als de deur is opengeklapt rust zij op de kruk. De lengte van de kruk moet zijn afgestemd op de positie die de kast aanvankelijk was toegedacht. De hoogte boven de vloer moest zodanig zijn dat de deur in opengeklapte stand waterpas lag of iets schuin naar voren afhellend om als schrijfblad te kunnen dienen.

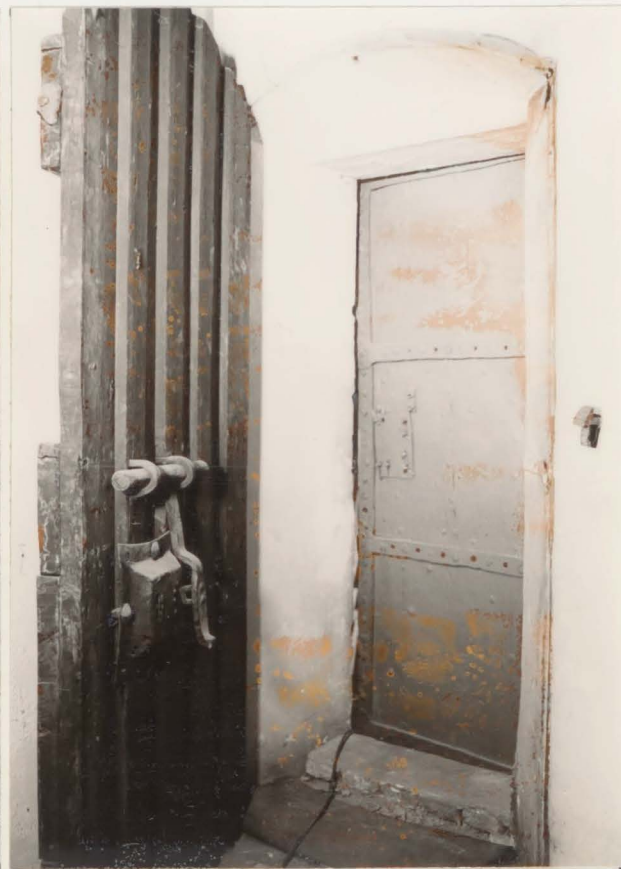
NEG.NO. 1820. SEP. 1966.  
IJZEREN DEUR WESTZIJDE,  
HOUTEN DEUR OOSTZIJDE.
