Stichting de Oude Kerk  
te Amsterdam

Beschrijving  
Zuiderportaal, Librije, IJzeren kapel

RESTAURATIE  
VAN DE  
OUDE KERK  
TE  
AMSTERDAM

ARCHITECTEN: PROF. IR. C. WEGENER SLEESWIJK EN D. VERHEUS

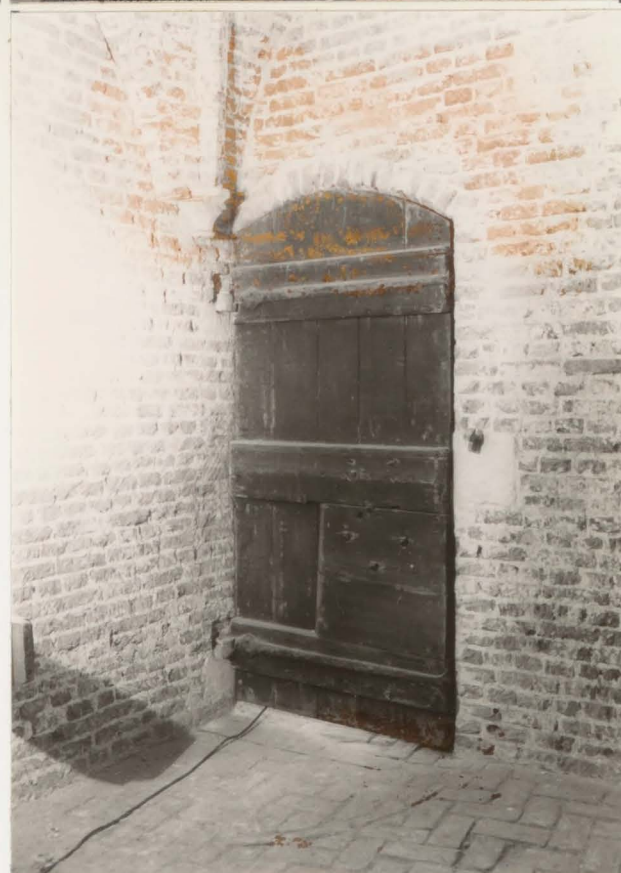
NEG.NO. 1138. FEB. 1973.  
HOUTEN DEUR WESTZIJDE.

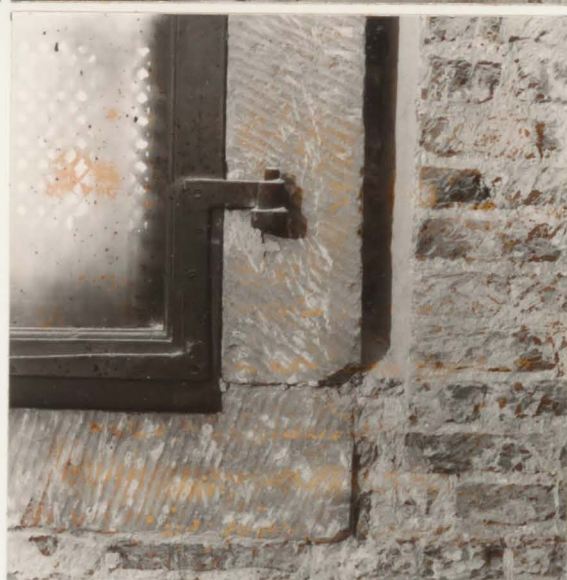
NEG.NO. 558. MRT. 1969.  
GEPLEISTERDE DAGKANT  
ACHTER KOZIJNSTIJL.

KERK TE AMSTERDAM  
ZUIDERPORTAAL, LIBRIJE, IJZEREN KAPEL  
ZANDSTENEN KOZIJN IN ZUIDMUUR  
RESTAURATIEBUREAU

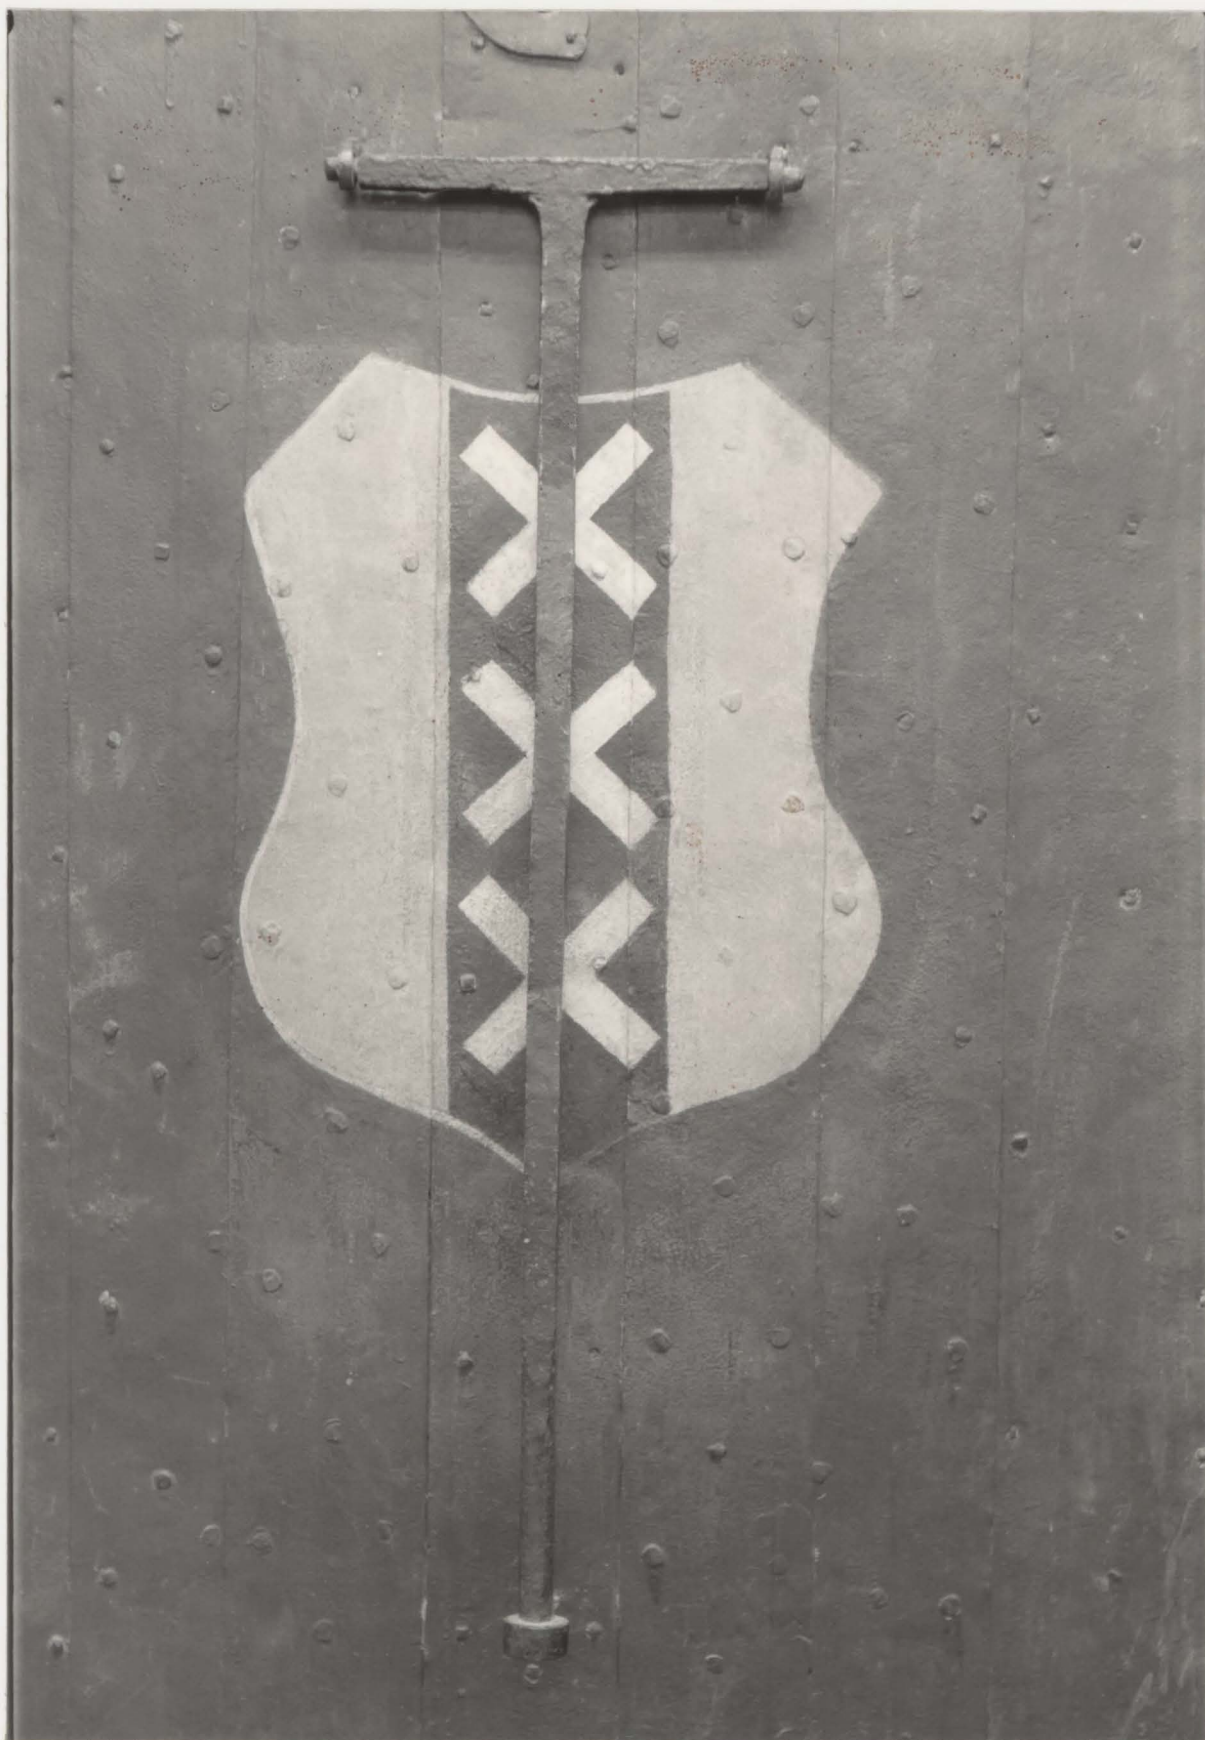
RESTAURATIE OUDE KERK TE AMSTERDAM  
BESCHRIJVING ZUIDERPORTAAL, LIBRIJE, IJZEREN KAPEL  
DETAIL DEUR CHARTERKAST WAPEN AMSTERDAM EN RESTANT ANDER WAPEN  
FOTO: R.C. NIEUWENHUIS MAART 1972 RESTAURATIEBUREAU NEG.NO. 996
