RESTAURATIE  
OUDE KERK  
AMSTERDAM

1966

RESTAURATIE VAN DE OUDE KERK TE AMSTERDAM  
BESCHRIJVING VAN DE KOSTERIJ, OUDE ZIJDS VOORBURGWAL 76 - 78

INHOUD BAND 2

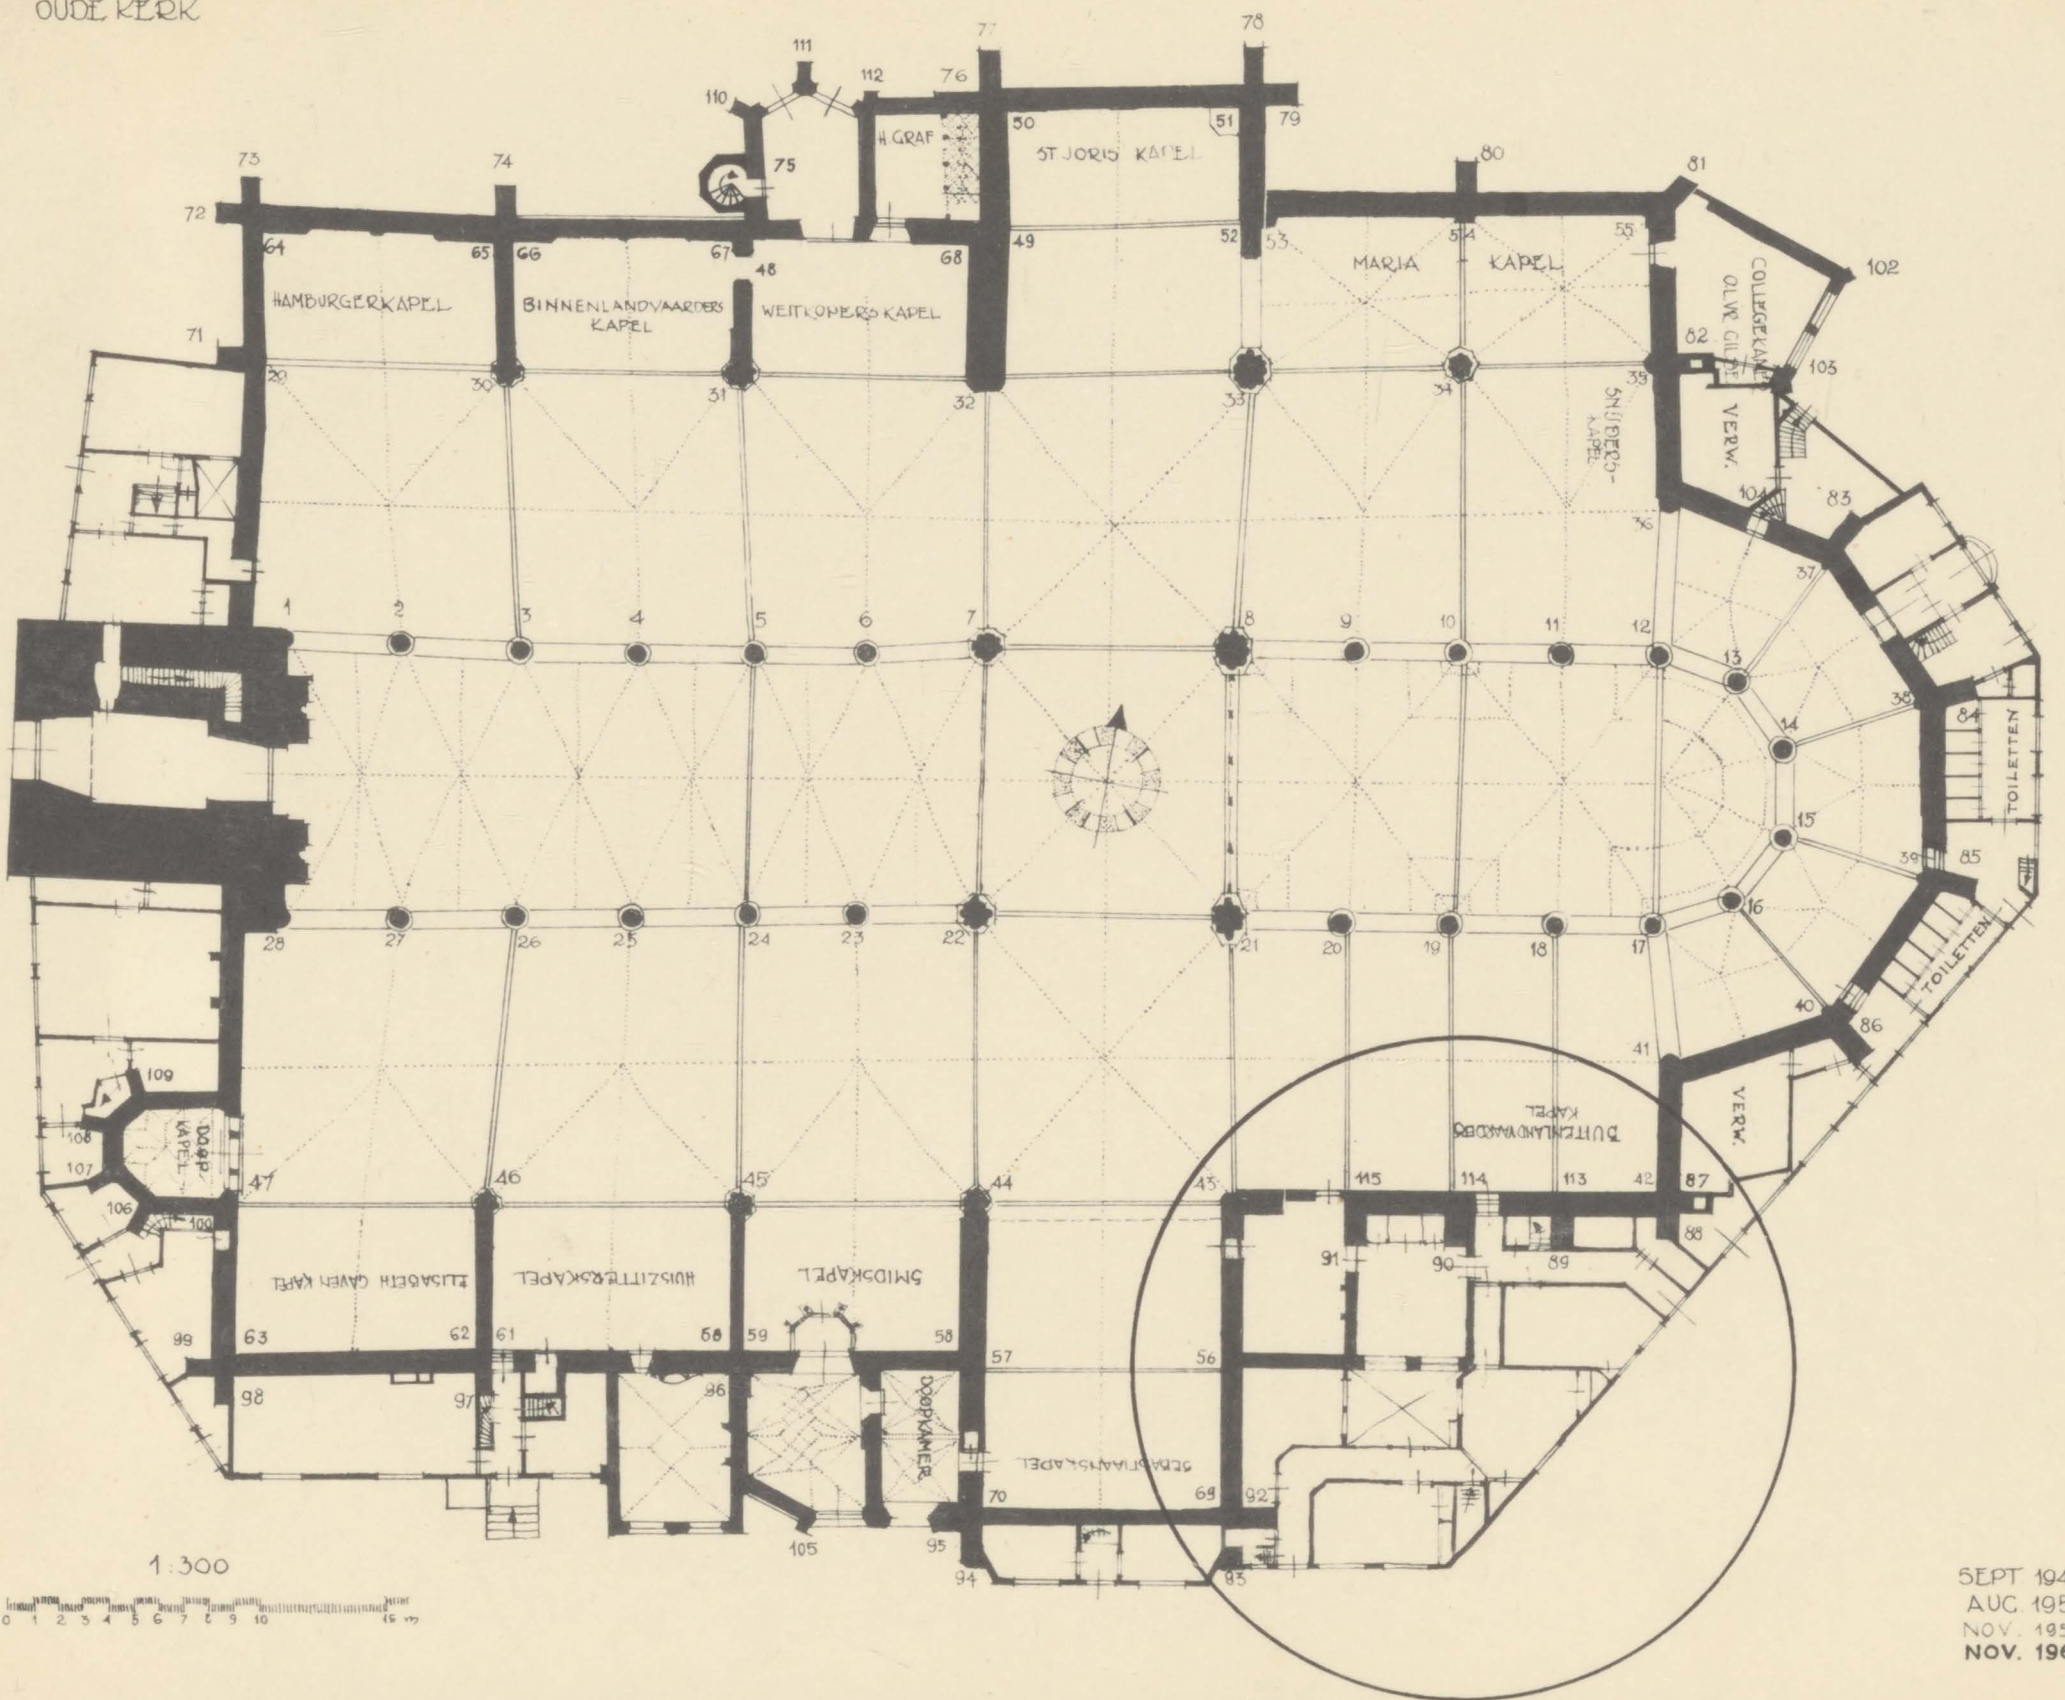
RESTAURATIE OUDE KERK TE AMSTERDAM  
BESCHRIJVING VAN DE KOSTERIJ, OUDE ZIJDS VOORBURG WAL 76 - 78  
PLATTEGROND OUDE KERK, SCHAAAL 1 : 300 GET: H. JANSE. NOV. '64

| Tekeningen: | 1. Plattegrond Oude Kerk, schaal 1 : 300 | 1955 |

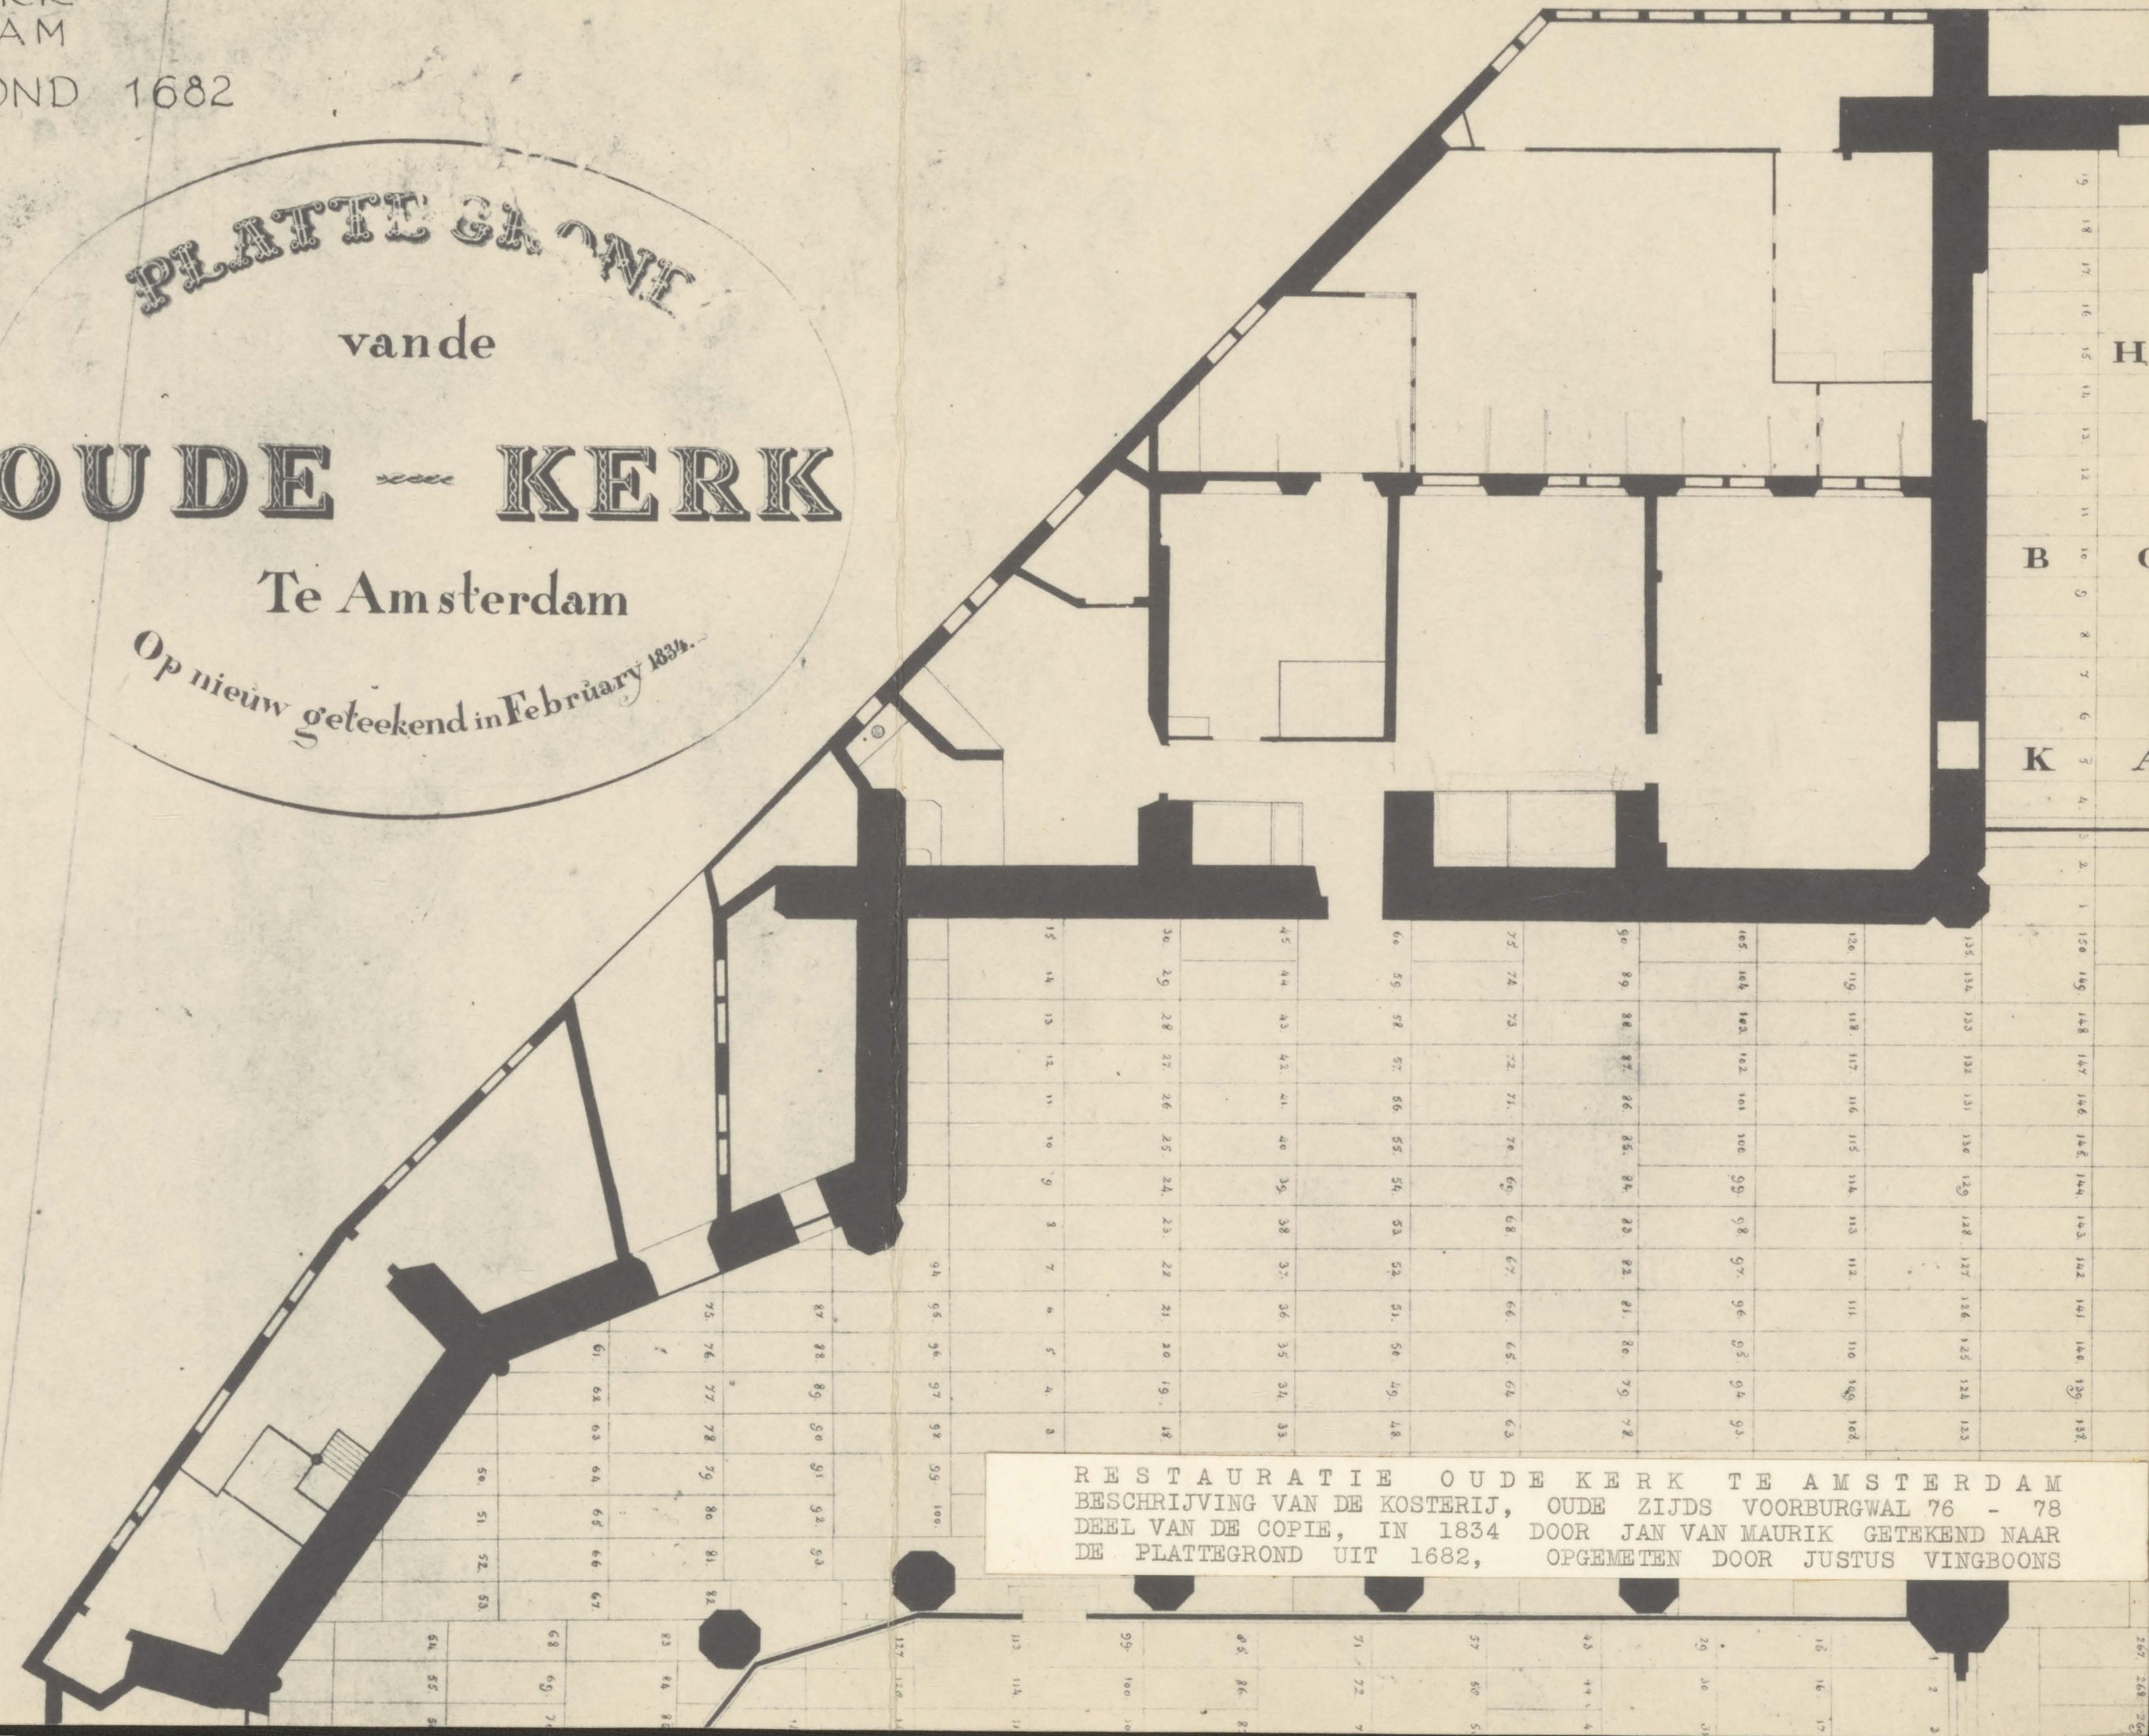
PLATTE GROND  
vande  
**OUDE KERK**  
Te Amsterdam  
*Op nieuw geteekend in February 1834.*

| | 2. Detail plattegrond door J. Vingboons | 1681 |

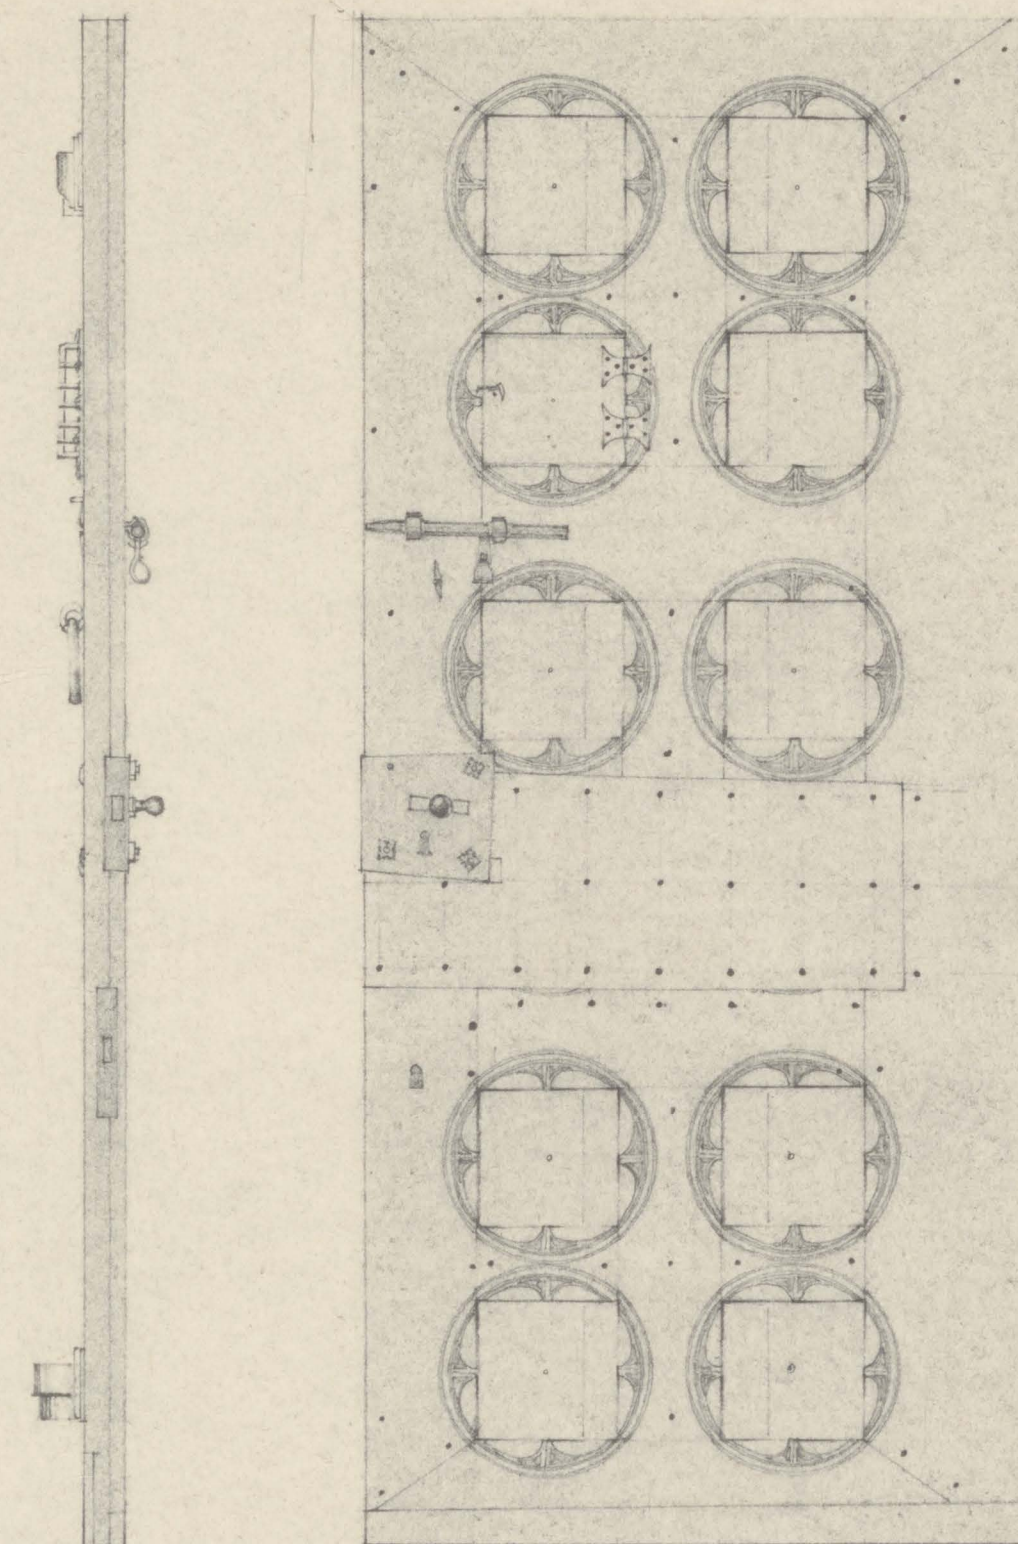
RESTAURATIE OUDE KERK TE AMSTERDAM  
 BESCHRIJVING VAN DE KOSTERTIJ, OUDE ZIJDE VOORBURGWAL 76 - 78  
 SEBASTIAANSKAPEL, ROODEUR SCHAAL 1:10, GET: A. VAN ROOIJEN, 16-6-'66

| | 7. Roodeur, schaal 1 : 10 | 1966 |

AANZICHT VANUIT SEBASTIAANSKAPEL

DOORSNEDE

ZIJAAANZICHT

AANZICHT ZIJDE KAMER A, KOSTERTIJ

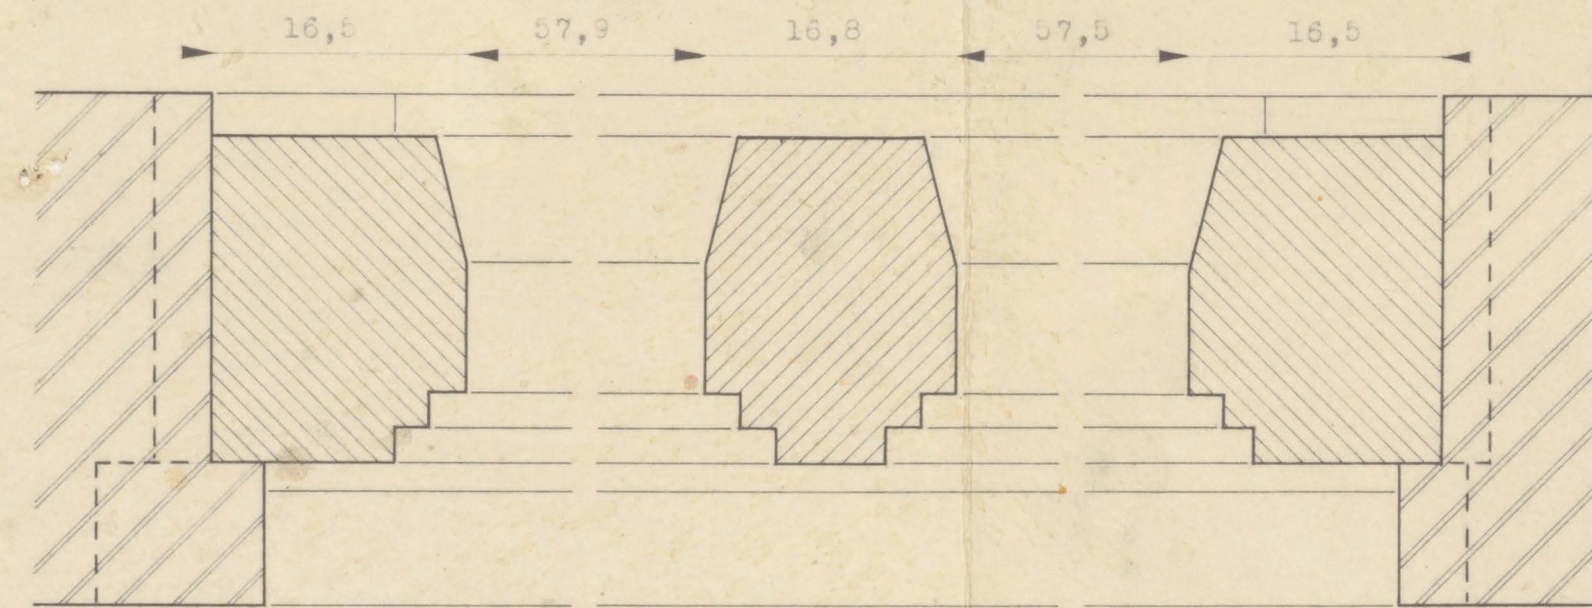
HORIZONTALE DOORSNEDE ONDER HET KALF VAN HET WESTELIJKE TERUGGEVONDEN ZANDSTENEN KOZIJN

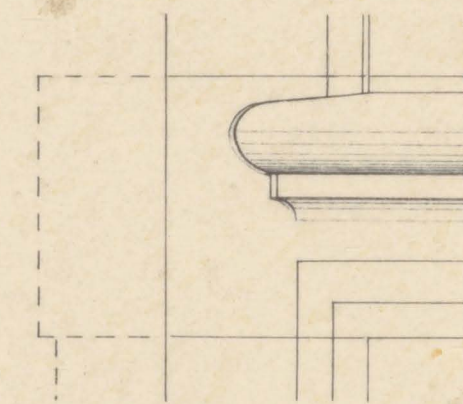
AANLICHT ONTMOETING KALF / STIJLEN

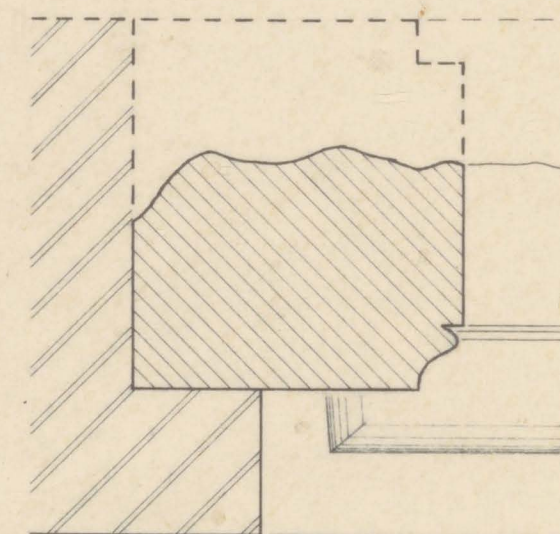
HORIZONTALE DOORSNEDE BOVEN HET KALF

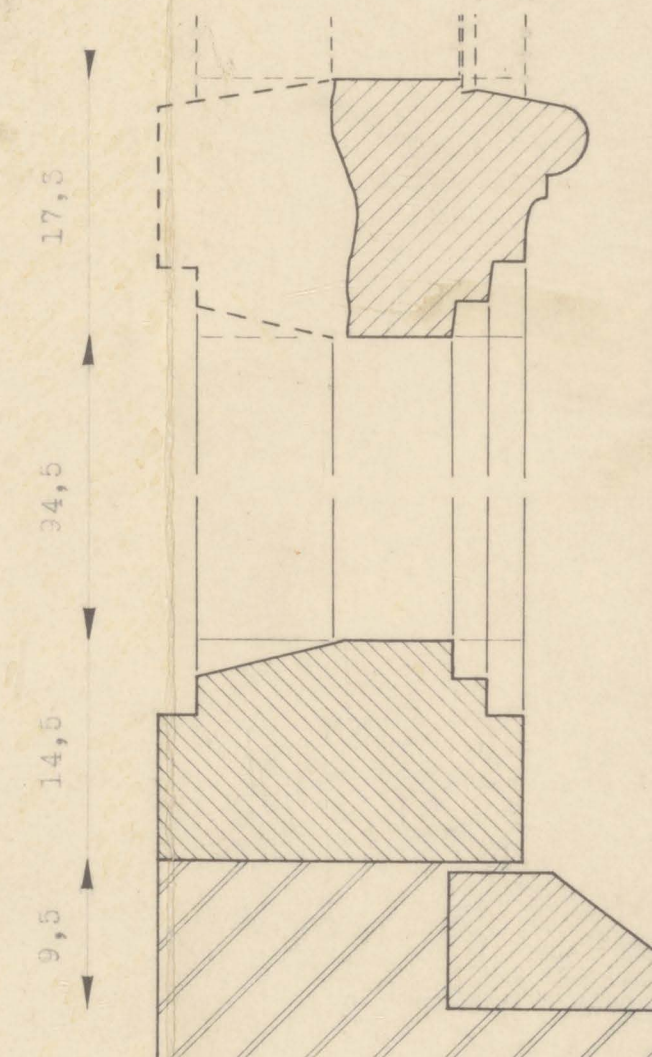
VERTICALE DOORSNEDEN KALF, ONDERDORPEL EN WATERLIJST. DE STIPPELLIJNEN GEVEN HET VERMOEDELIJK BELOOP

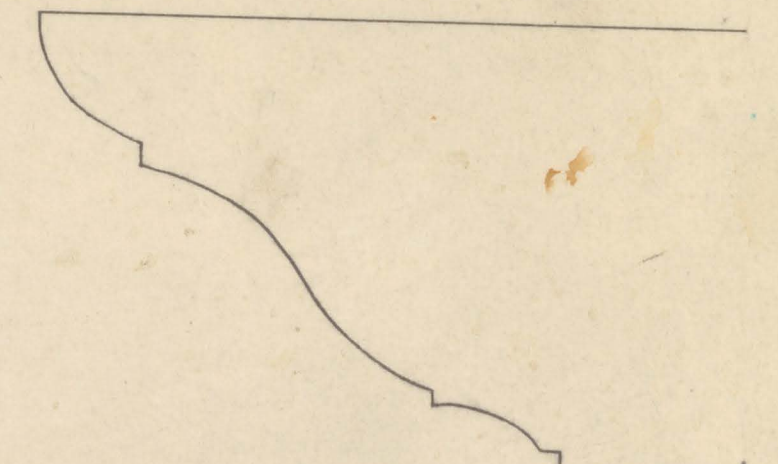
PROFIEL SLEUTELSTUK BALKLAAG KAMER B  
SCHAAL 1:1

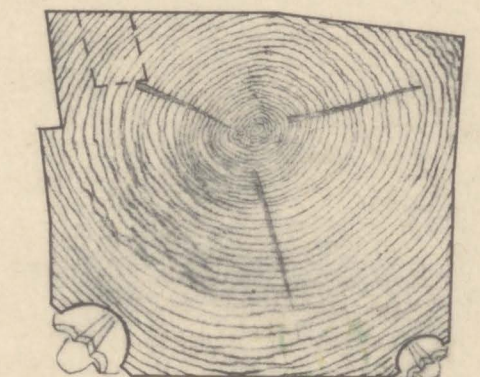
DWARSDOORSNEDE GOTHISCHE BALK, KAMER B.  
GESTIPPELD PENGAT VOOR GEWELFRIBBEN

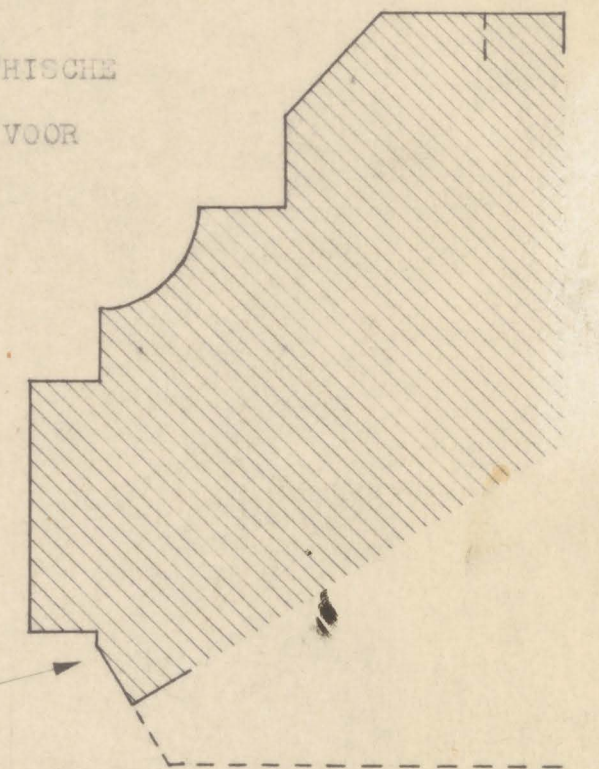
DEURSPONNING

HORIZONTALE DOORSNEDE OOSTELIJKE STIJL VAN DOORGANG KAMER A NAAR BUITENLANDVAARDERSKAPEL.

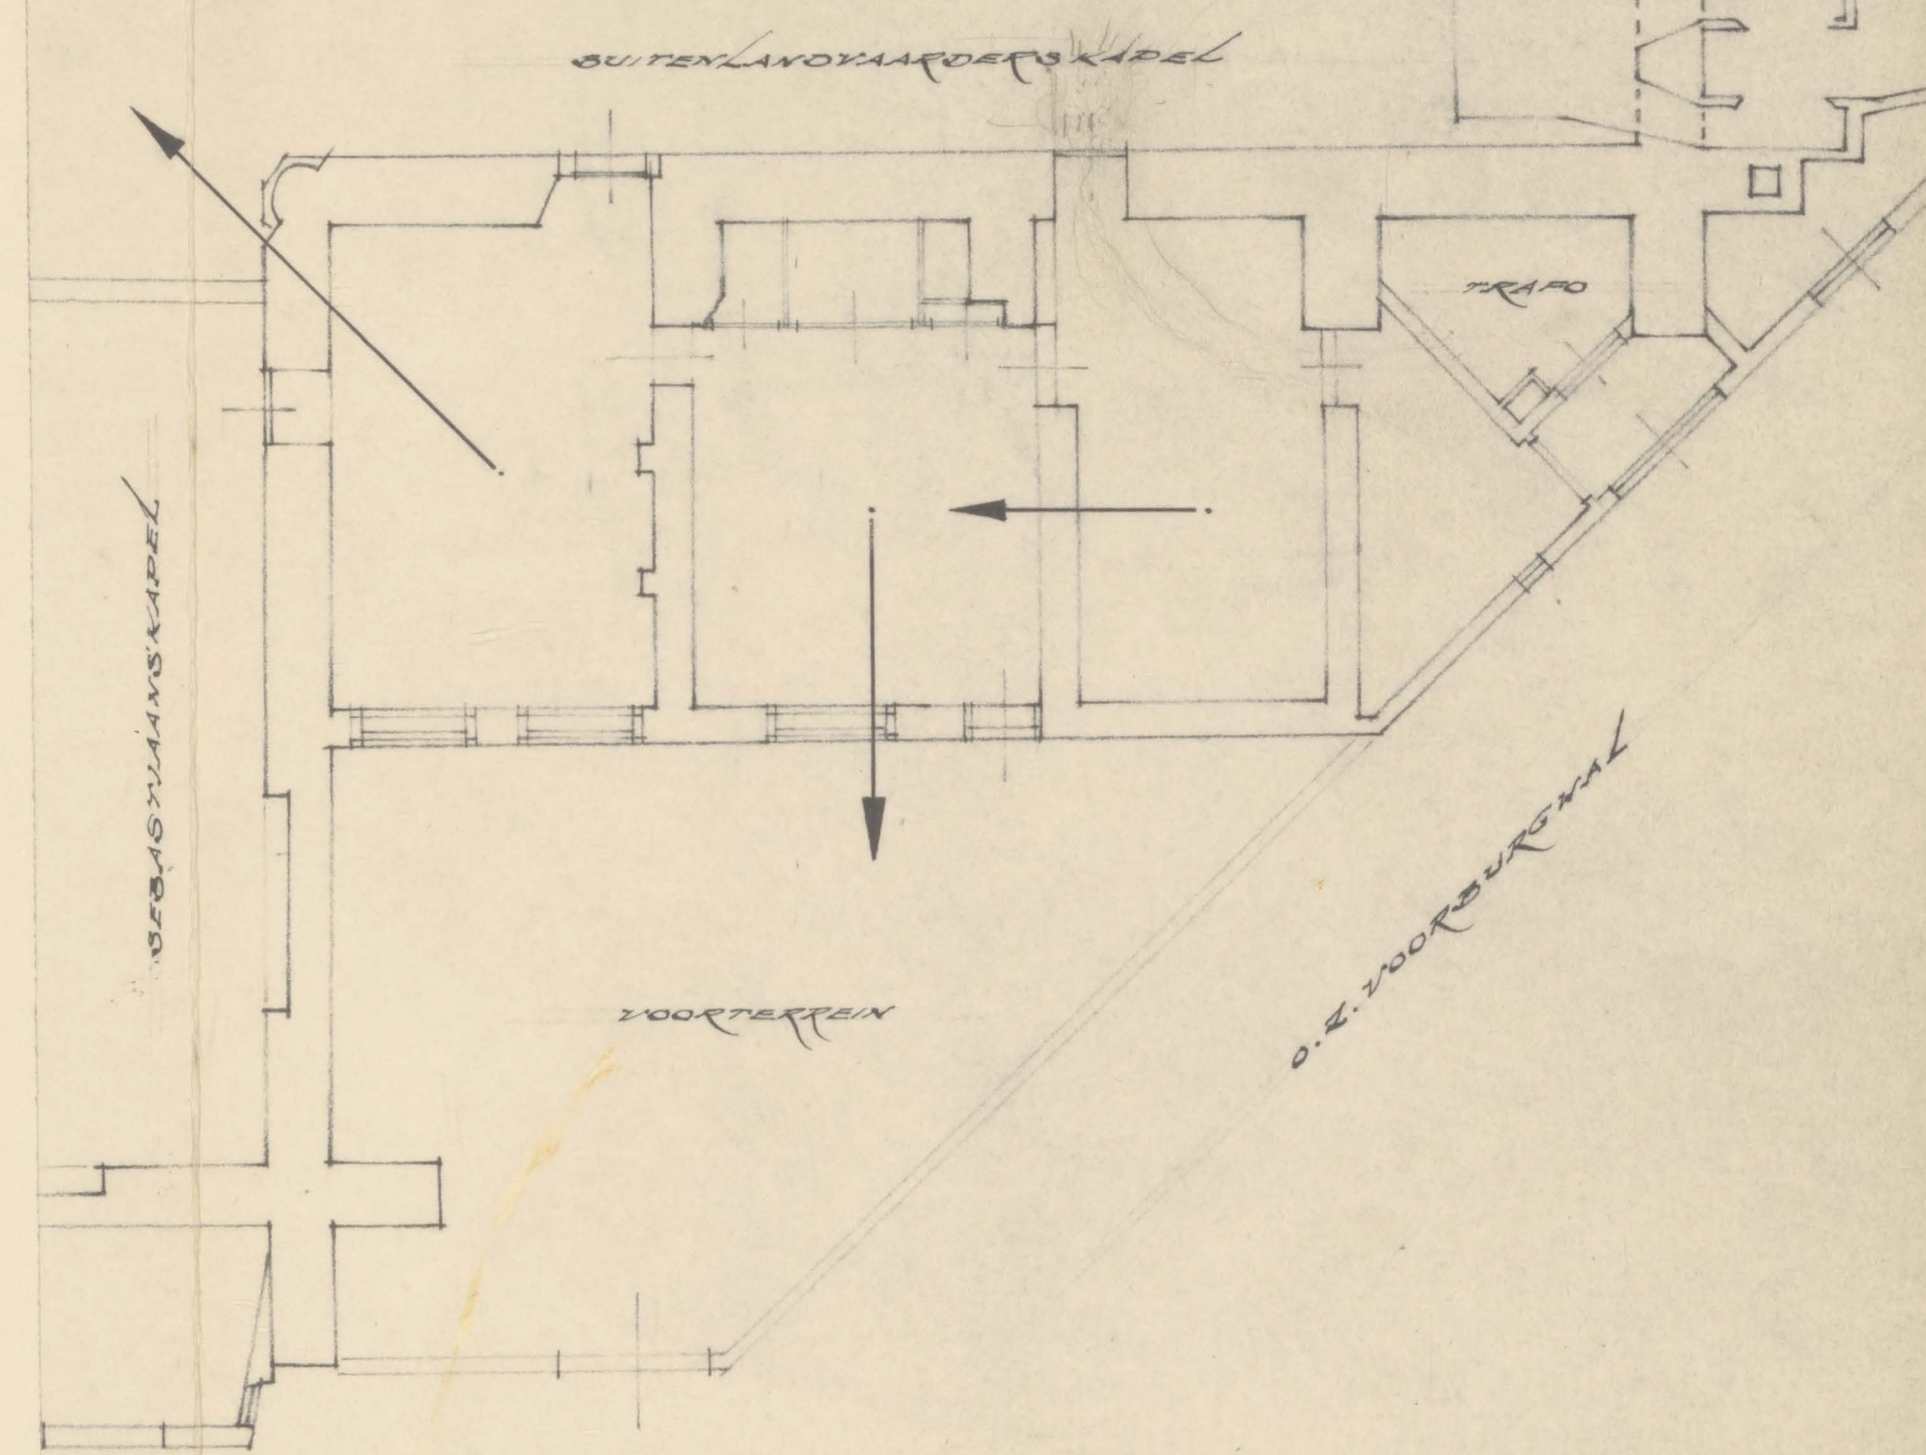
RESTAURATIE OUDE KERK TE AMSTERDAM  
BESCHRIJVING VAN DE KOSTERIJ, OUDE ZIJDS VOORBURG WAL 76 - 78  
SCHEMAPLATTEGROND RESTAURATIEPLAN SACRISTIE, SCHAAAL 1:100, MEI '66

| | 10. Schema plattegrond restauratie sacristie,<br>schaal 1 : 100 | 1966 |
