Stichting de Oude Kerk te Amsterdam Beschrijving Buitenlandvaarderskapel

RESTAURATIE
VAN DE
OUDE KERK
TE
AMSTERDAM

ARCHITECTEN: PROF. IR C. WEGENER SLEESWIJK EN D. VERHEUS

RESTAURATIE VAN DE OUDE KERK TE AMSTERDAM
BESCHRIJVING VAN DE BUITENLANDVAARDERSKAPEL

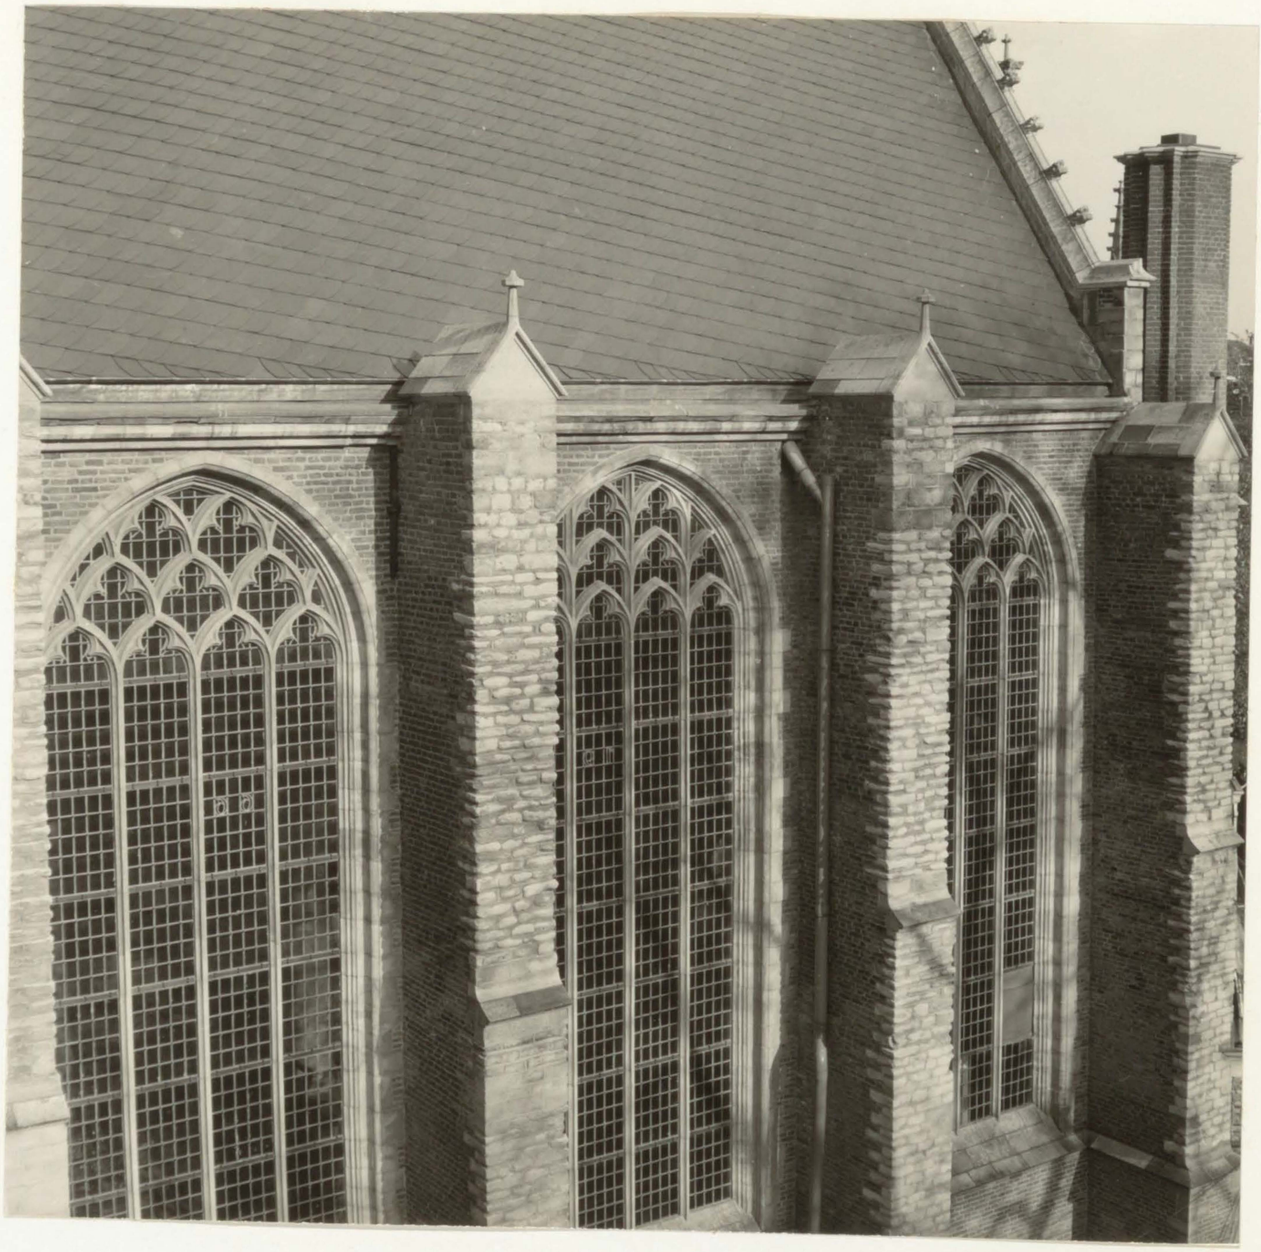
R E S T A U R A T I E O U D E K E R K T E A M S T E R D A M
BESCHRIJVING VAN DE BUITENLANDVAARDERSKAPEL.
BOVENDEEL KAPEL.
FOTO: R.C.N. OKTOBER 1967

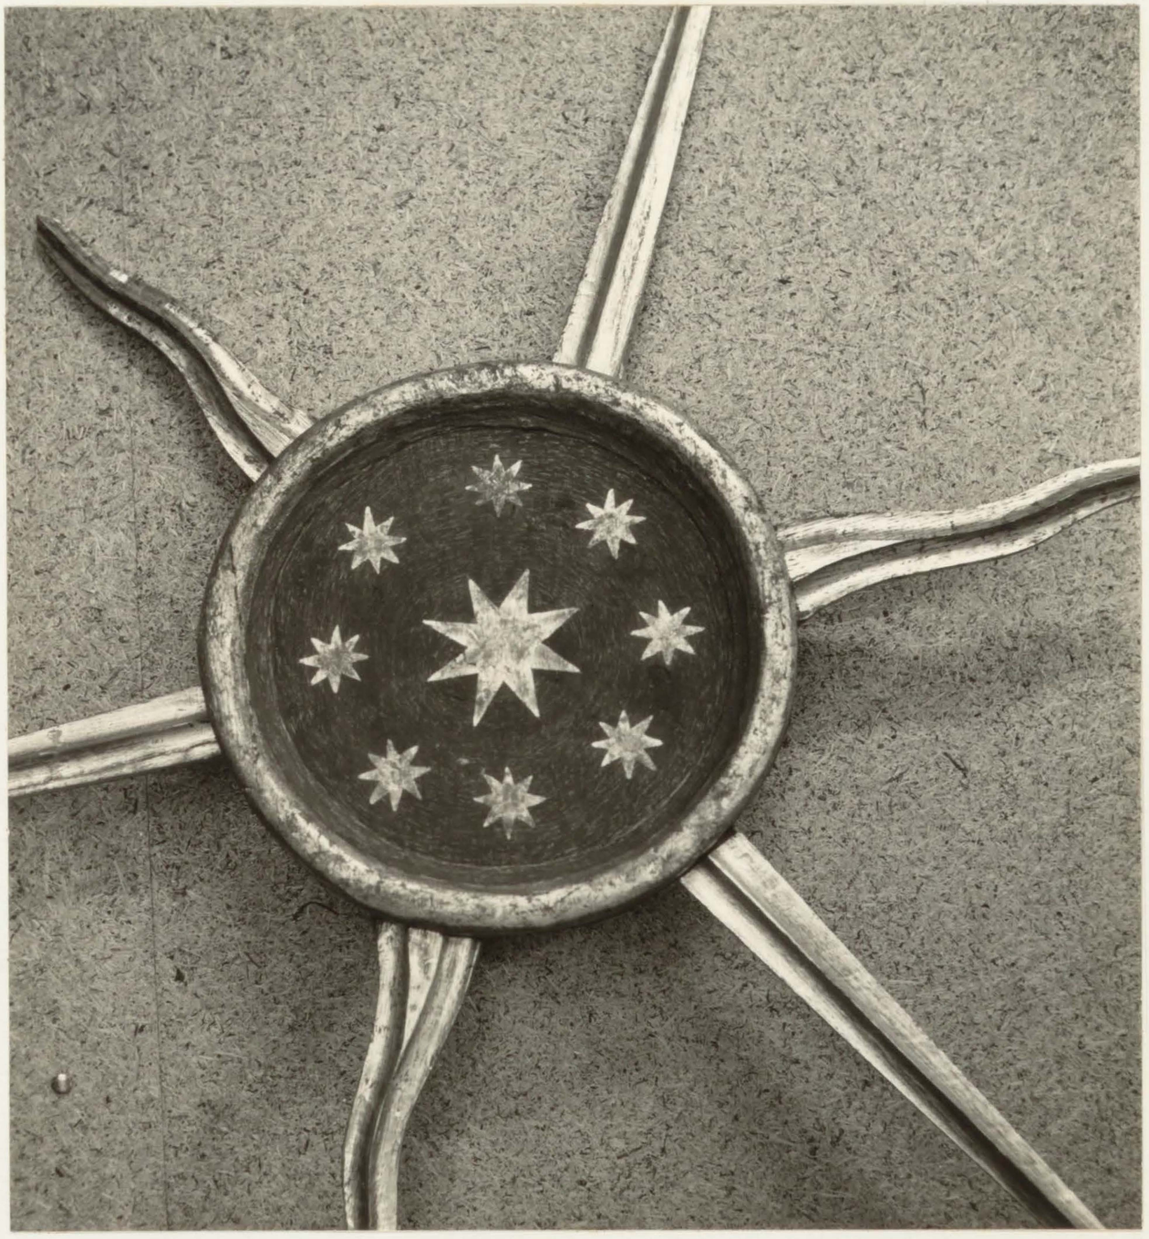
RESTAURATIE OUDE KERK TE AMSTERDAM
BESCHRIJVING VAN DE BUITENLANDVAARDERSKAPEL.
BESCHILDERING OP GEWELF EN TREKBALK NO 19-114. FOTO: R.C.N. 1967
=20-52

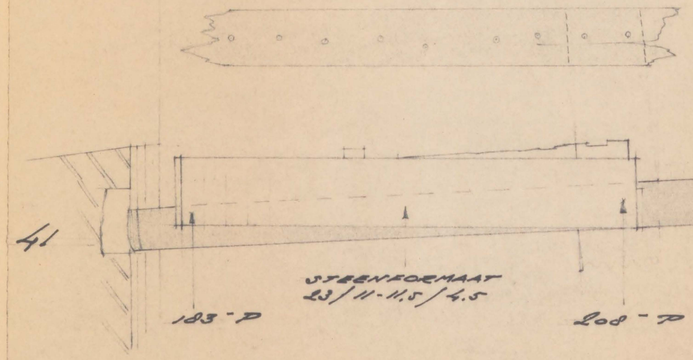
R E S T A U R A T I E O U D E K E R K T E A M S T E R D A M
OPGEGRAVEN BALK IN BUITENLANDVAARDERSKAPEL, GEVONDEN NAAST VERMOEDELIJKE ALTAARFUNDERING; SCHAAL 1:10, GET:A.v.R. 28-3-'64

DEZE BALK A (ZIE BIJGAANDE TEKENING SCHAAL 1:10) LAG LOS IN DE GROND, ZONDER VERBINDING MET PLAAT B EN ZONDER BELASTING.
