Stichting de Oude Kerk te Amsterdam
Beschrijving Binnenlandvaarderskapel en naastgelegen deel Noorderzijbeuk

RESTAURATIE
VAN DE
OUDE KERK
TE
AMSTERDAM

ARCHITECTEN: PROF. IR C. WEGENER SLEESWIJK EN D. VERHEUS

BESCHRIJVING BINNENLANDVAARDERSKAPEL EN GEDEELTE NOORDERZIJBEUK

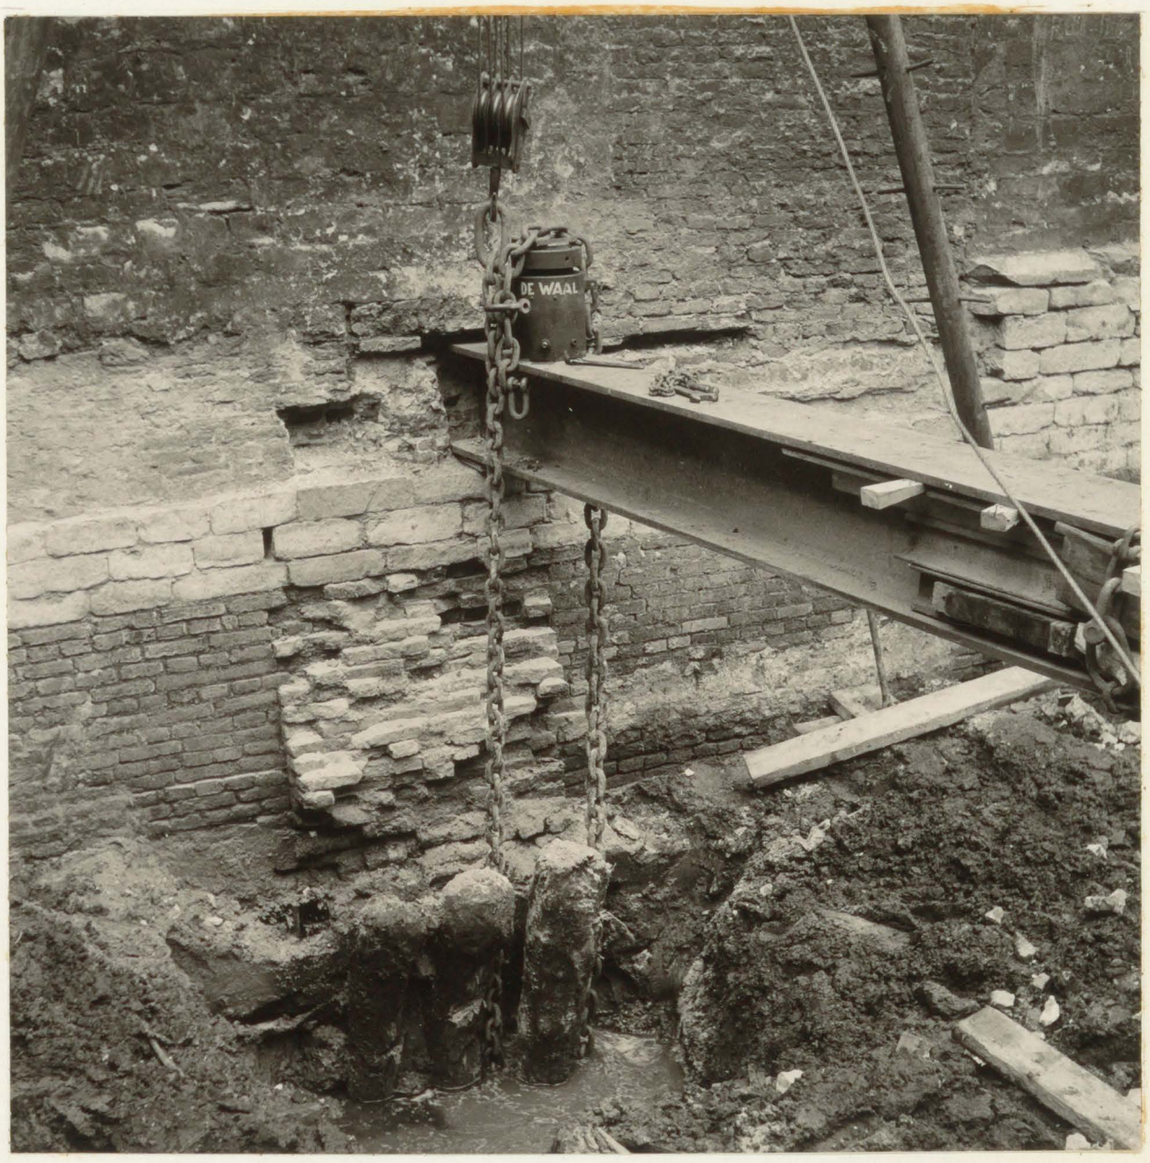
18

BINNENLANDVAARDERSKAPEL, STEUNBEERFRAGMENT TUSSEN PUNTEN 74 EN 75

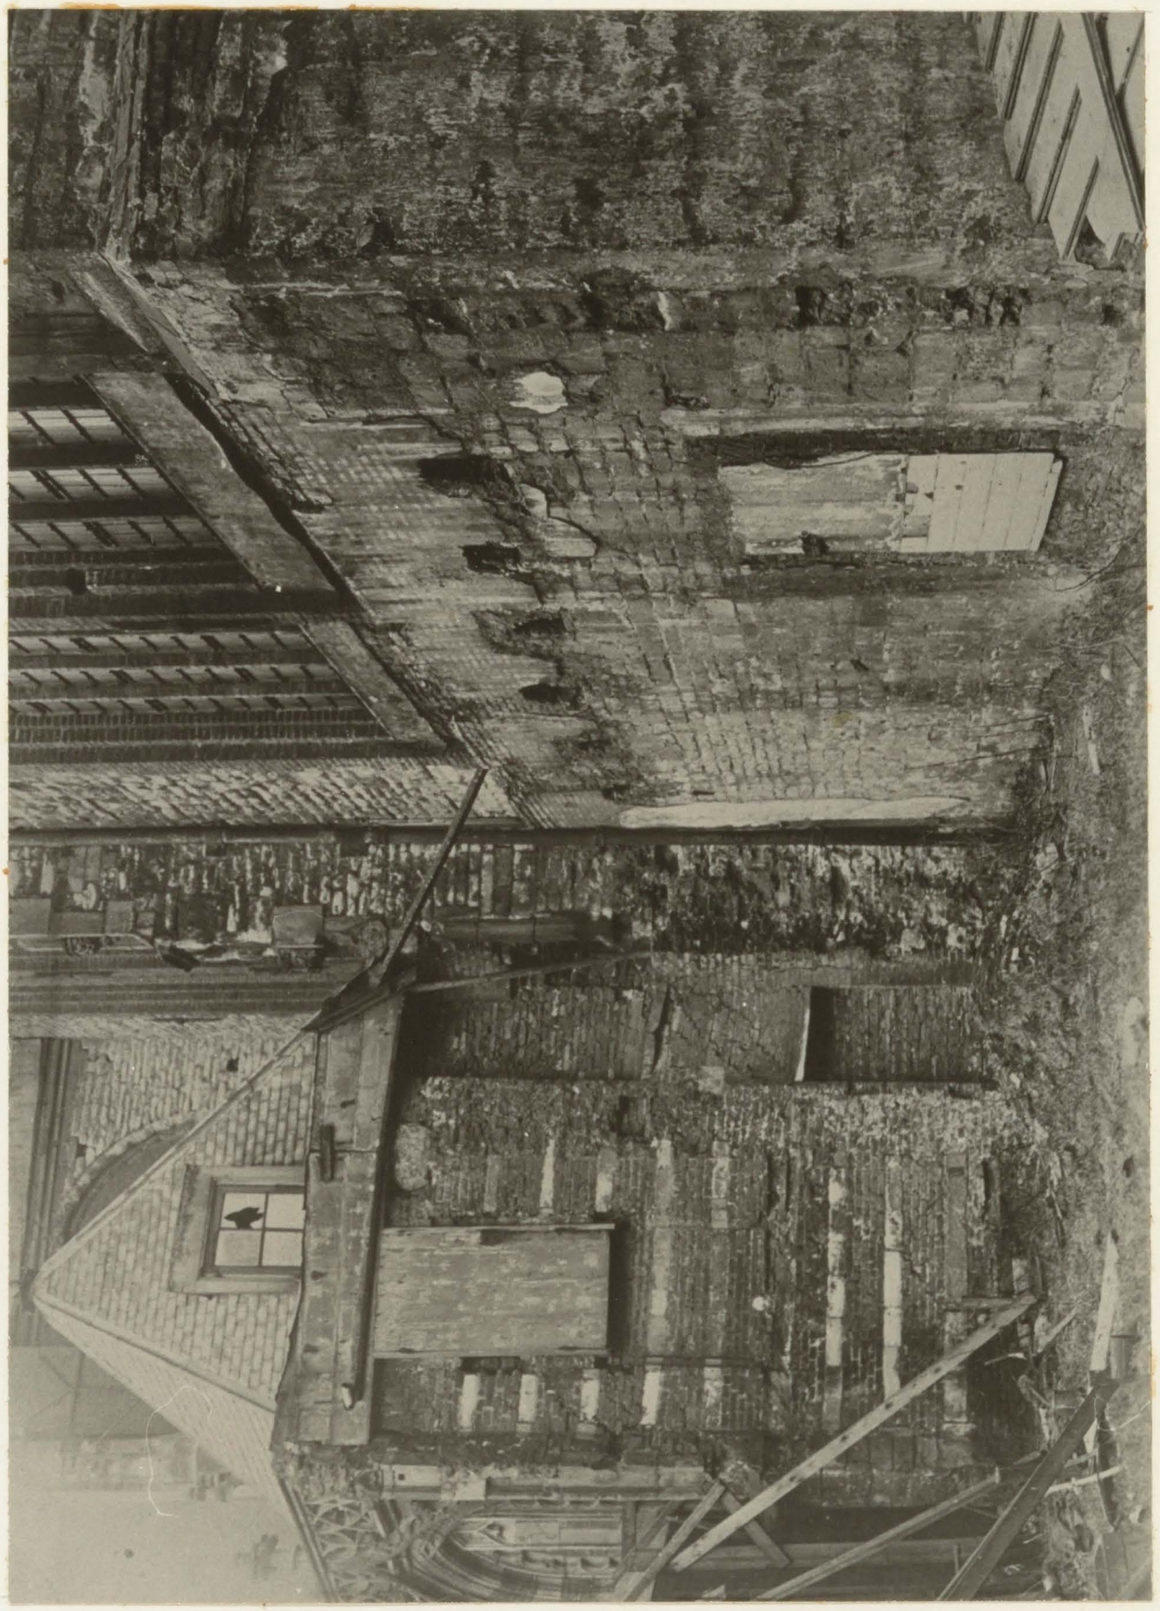
R E S T A U R A T I E O U D E K E R K T E A M S T E R D A M
BESCHRIJVING BINNENLANDVAARDERSKAPEL EN GEDEELTE NOORDERZIJBEUK
BINNENLANDVAARDERSKAPEL FUNDERING STEUNBEER 74
REPRODUCTIE VAN FOTO: H.JANSE MEI'55

Doordat de lagen metselwerk van deze steunbeer naar het zuiden afhelden, en er zich een scheur bevond tussen de beer en de noordgevel, veronderstelde het I.P.P. aanvankelijk dat de steunbeer nooit belast was geweest.

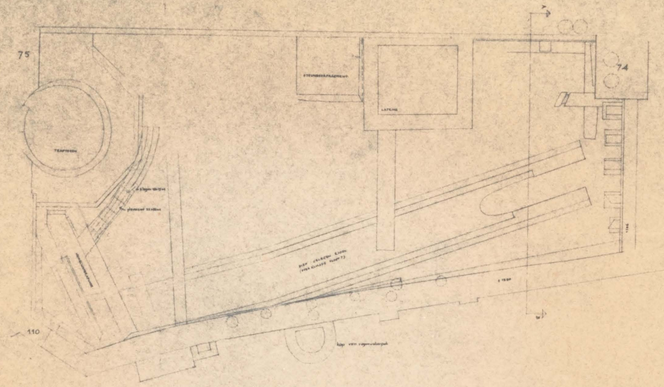
OUDE KERK
AMSTERDAM
FUNDAMENTEN EN MUURRESTEN BUITEN BINNENLANDVAARDERSKAPEL EN NOORDERPORTAAL

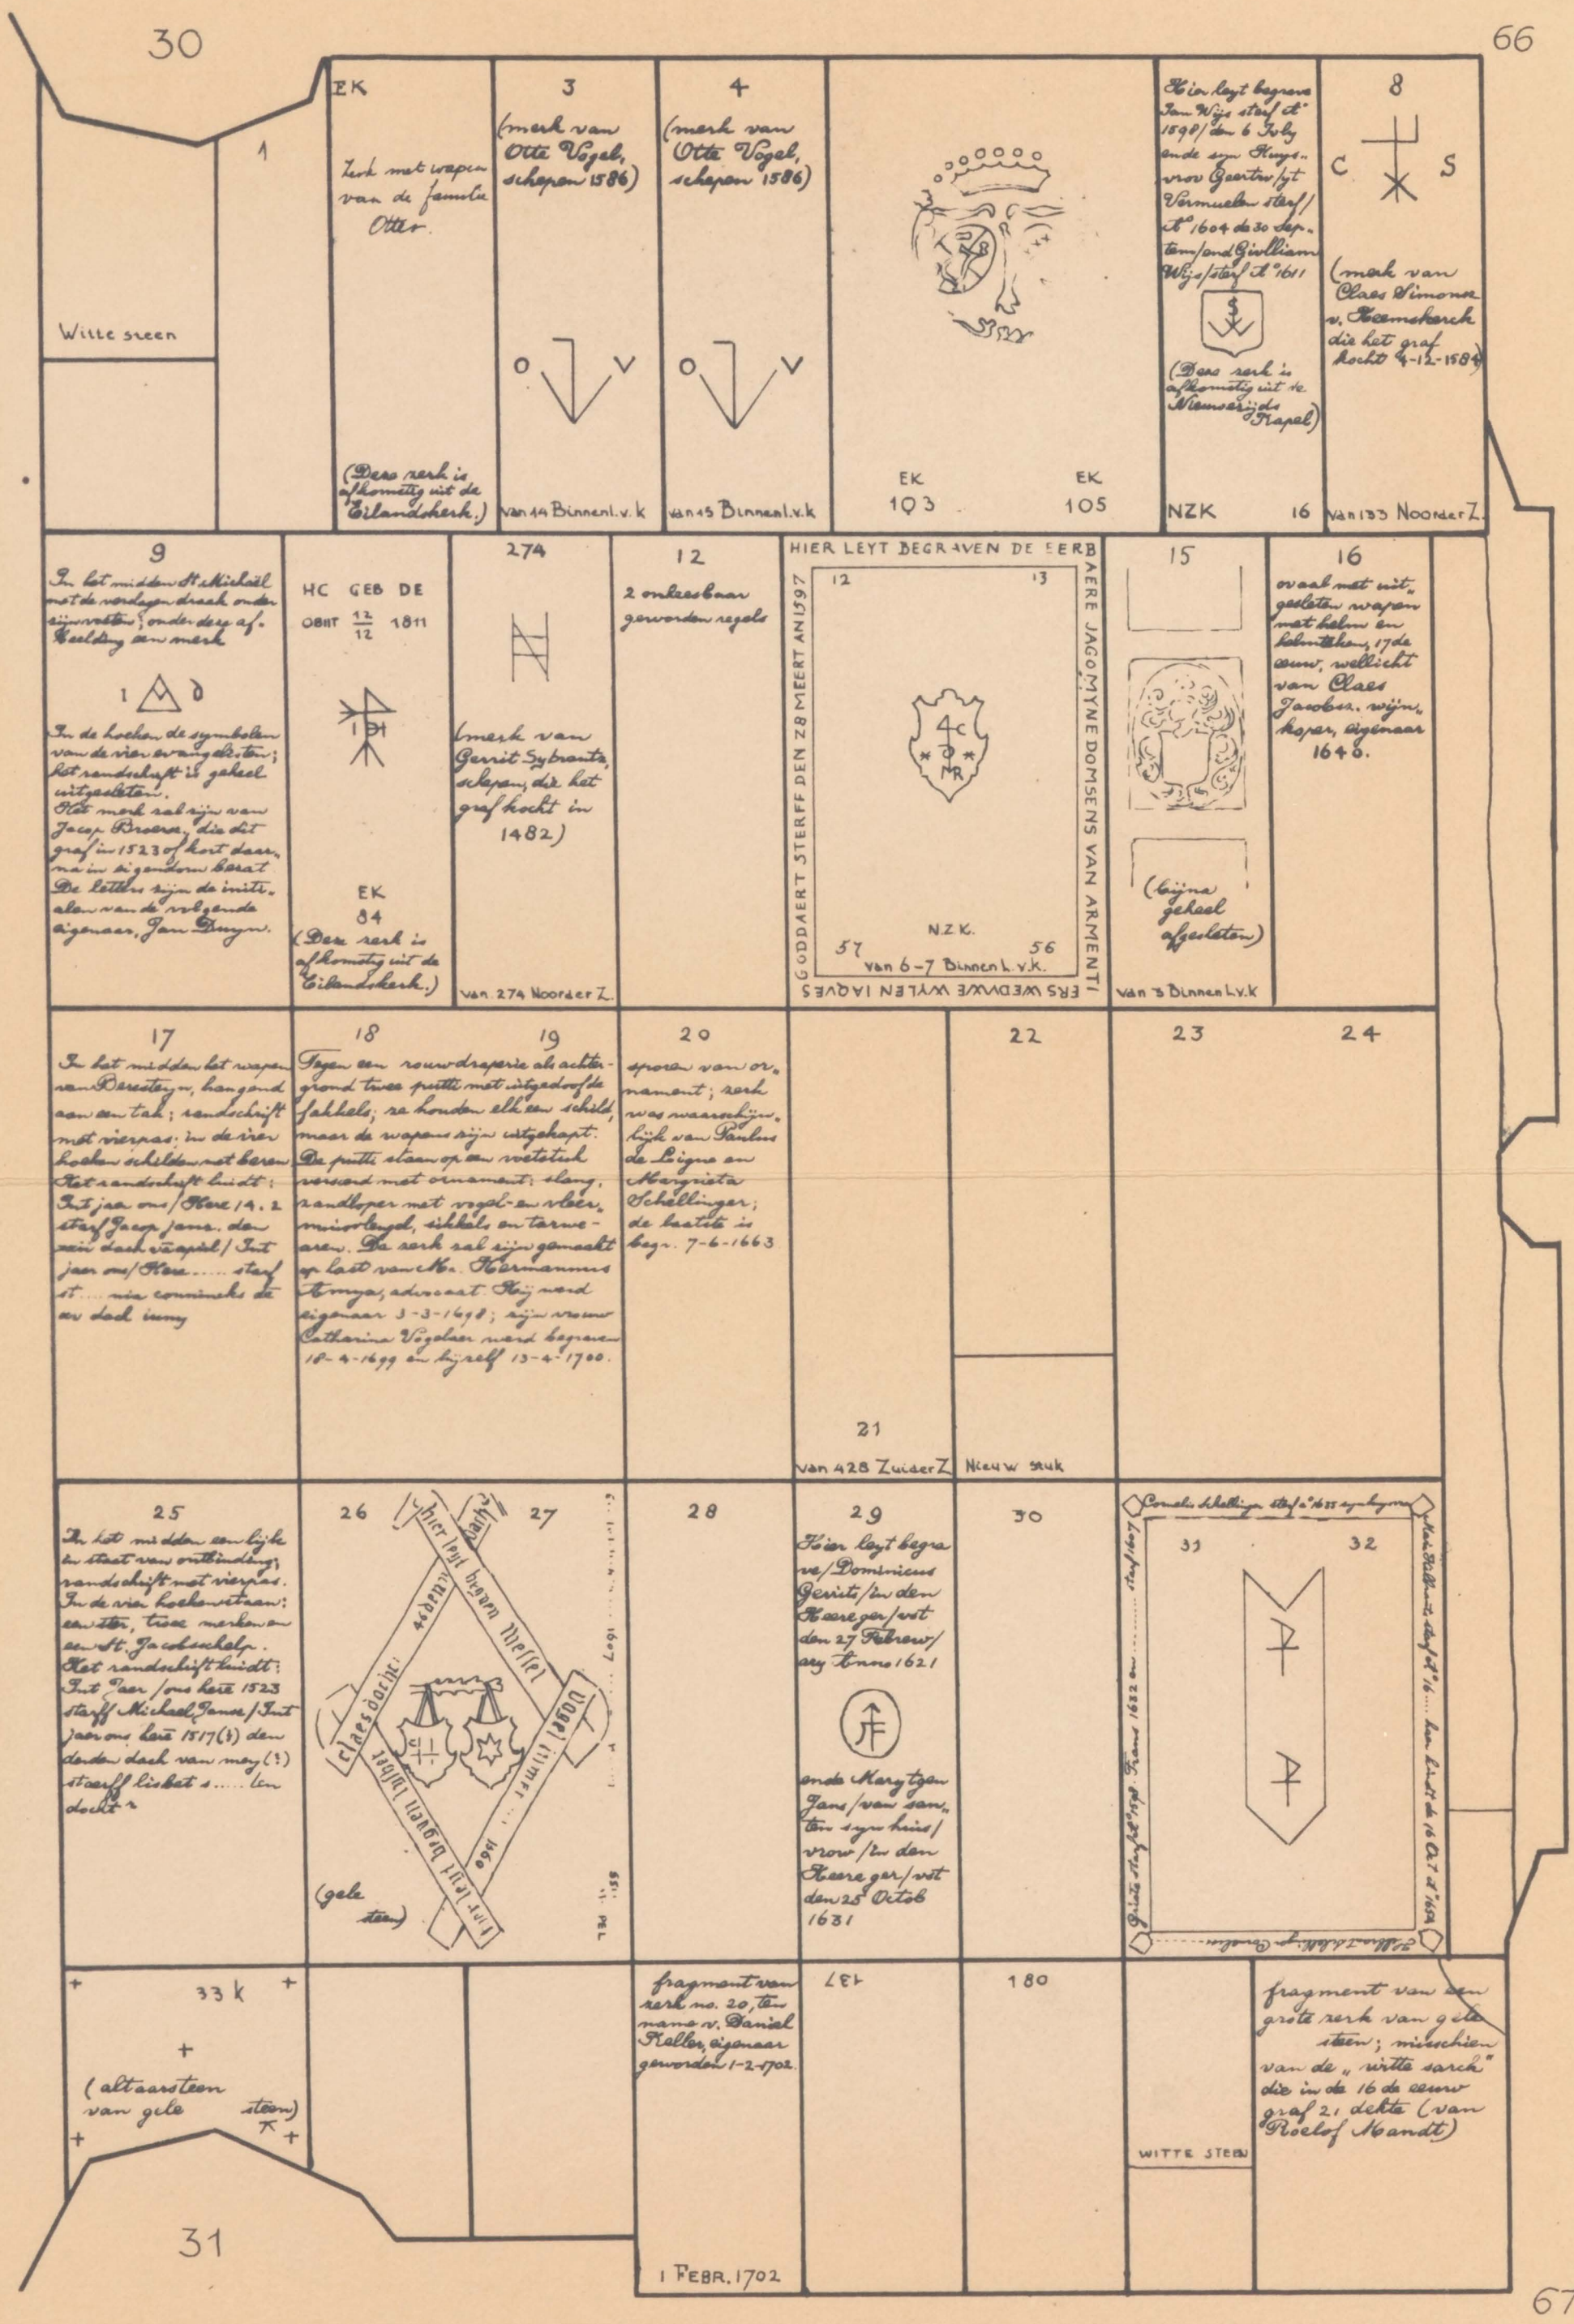
RESTAURATIEPLAN ZERKEN BINNENLANDVAARDERSKAPEL

Reconstructie
met bijvoeging van zerken
uit de Nieuwezijds Kapel en de Eilandskerk.

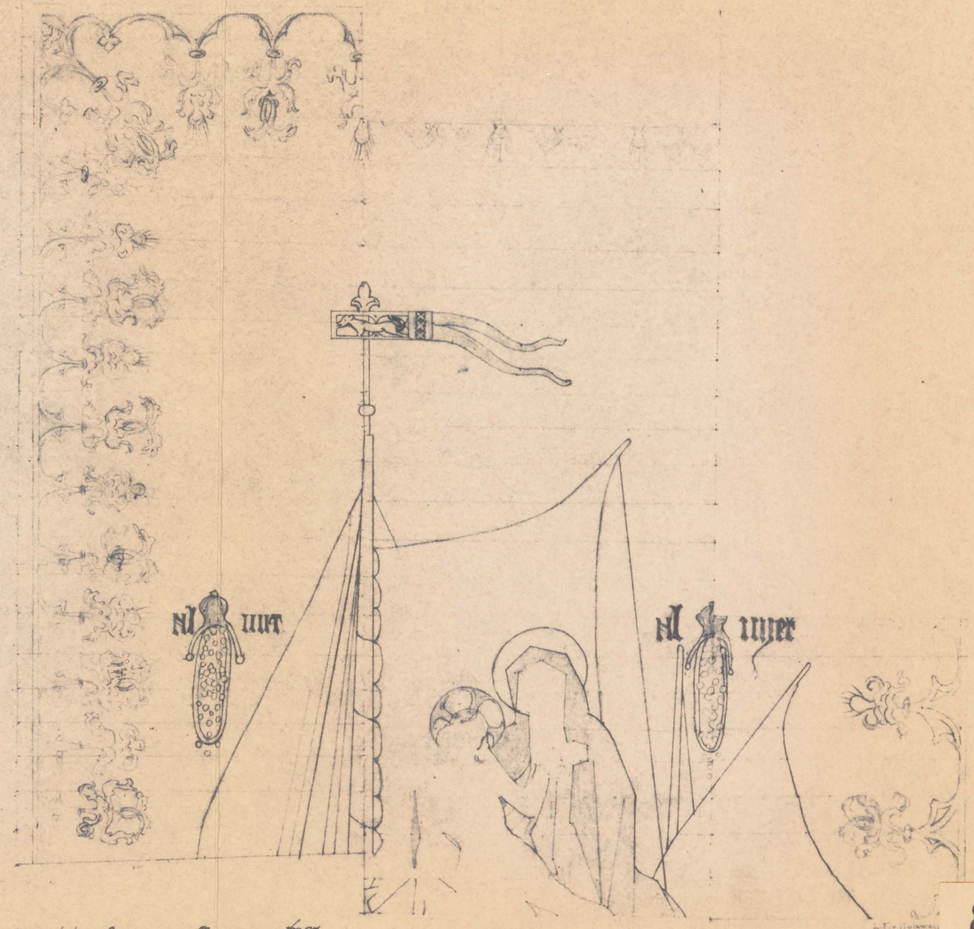
Op het westelijk gewelfveld van de kapel zijn nog resten van een beschildering te onderscheiden.

Na het afkrabben van de olieverflagen is de tekening opgemeten door de beeldhouwer L. F. van Huisstede (tek. no. 8). Alleen het bovenste deel is bewaard gebleven, het onderste is bij de herstellingen van 1755-56 verloren gegaan.

OUDE KERK.
AMSTERDAM.
BINNENLANDVAARDERSKAPEL. GEWELFSCHILDERING WESTZUDE.

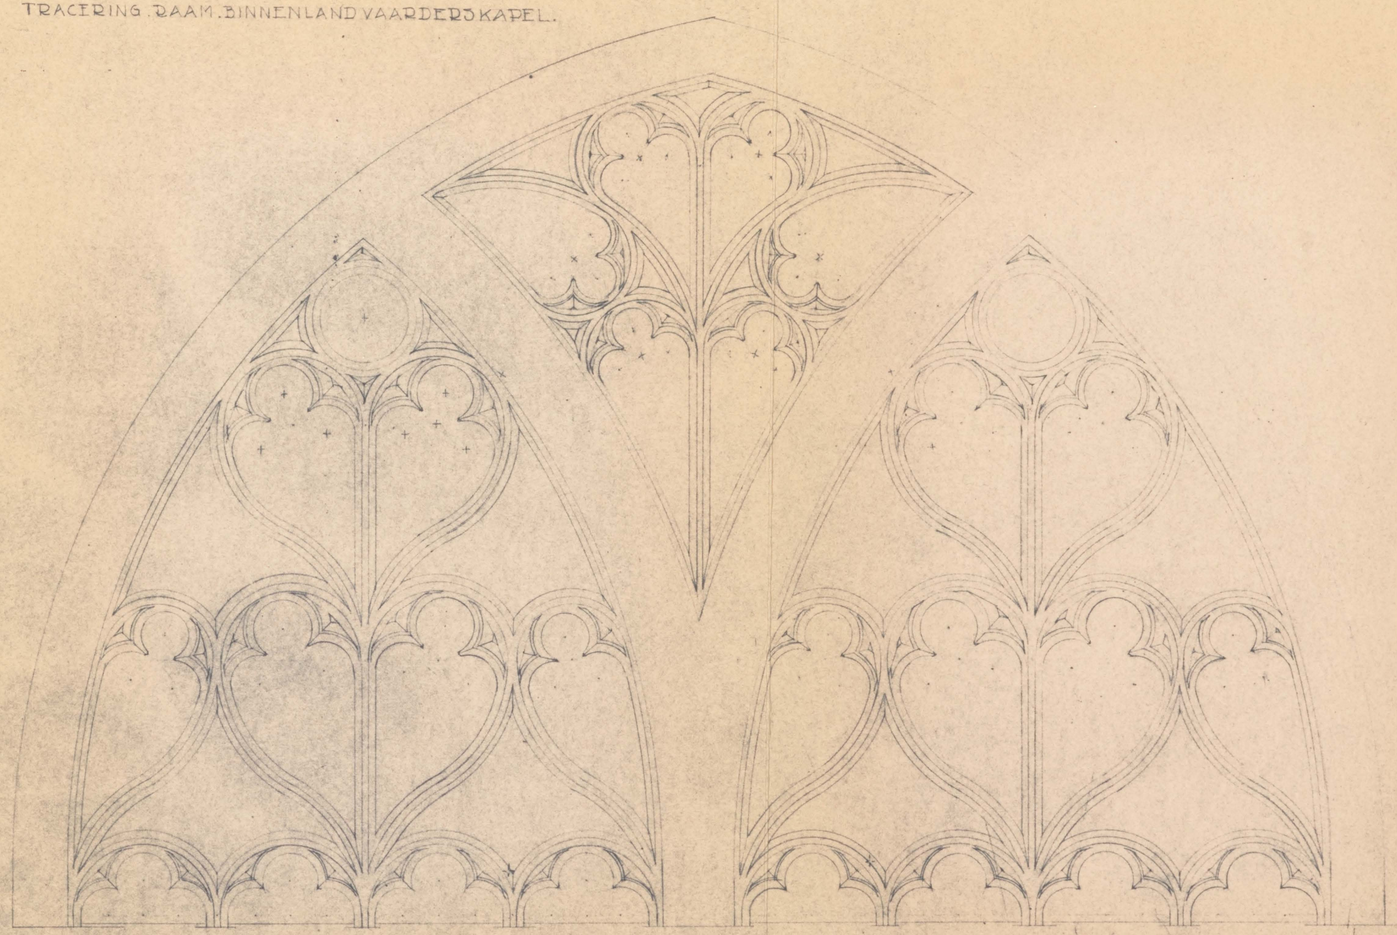
OUDE KERK. AMSTERDAM.
TRACERING RAAM BINNENLAND VAARDERSKAPEL.
