RESTAURATIE
VAN DE
OUDE KERK
TE
AMSTERDAM

1966

Architectenbureau
Prof. Ir C. Wegener Sleeswijk

BESCHRIJVING VAN DE KOSTERIJ, OUDE ZIJDS VOORBURGWAL 76 – 78

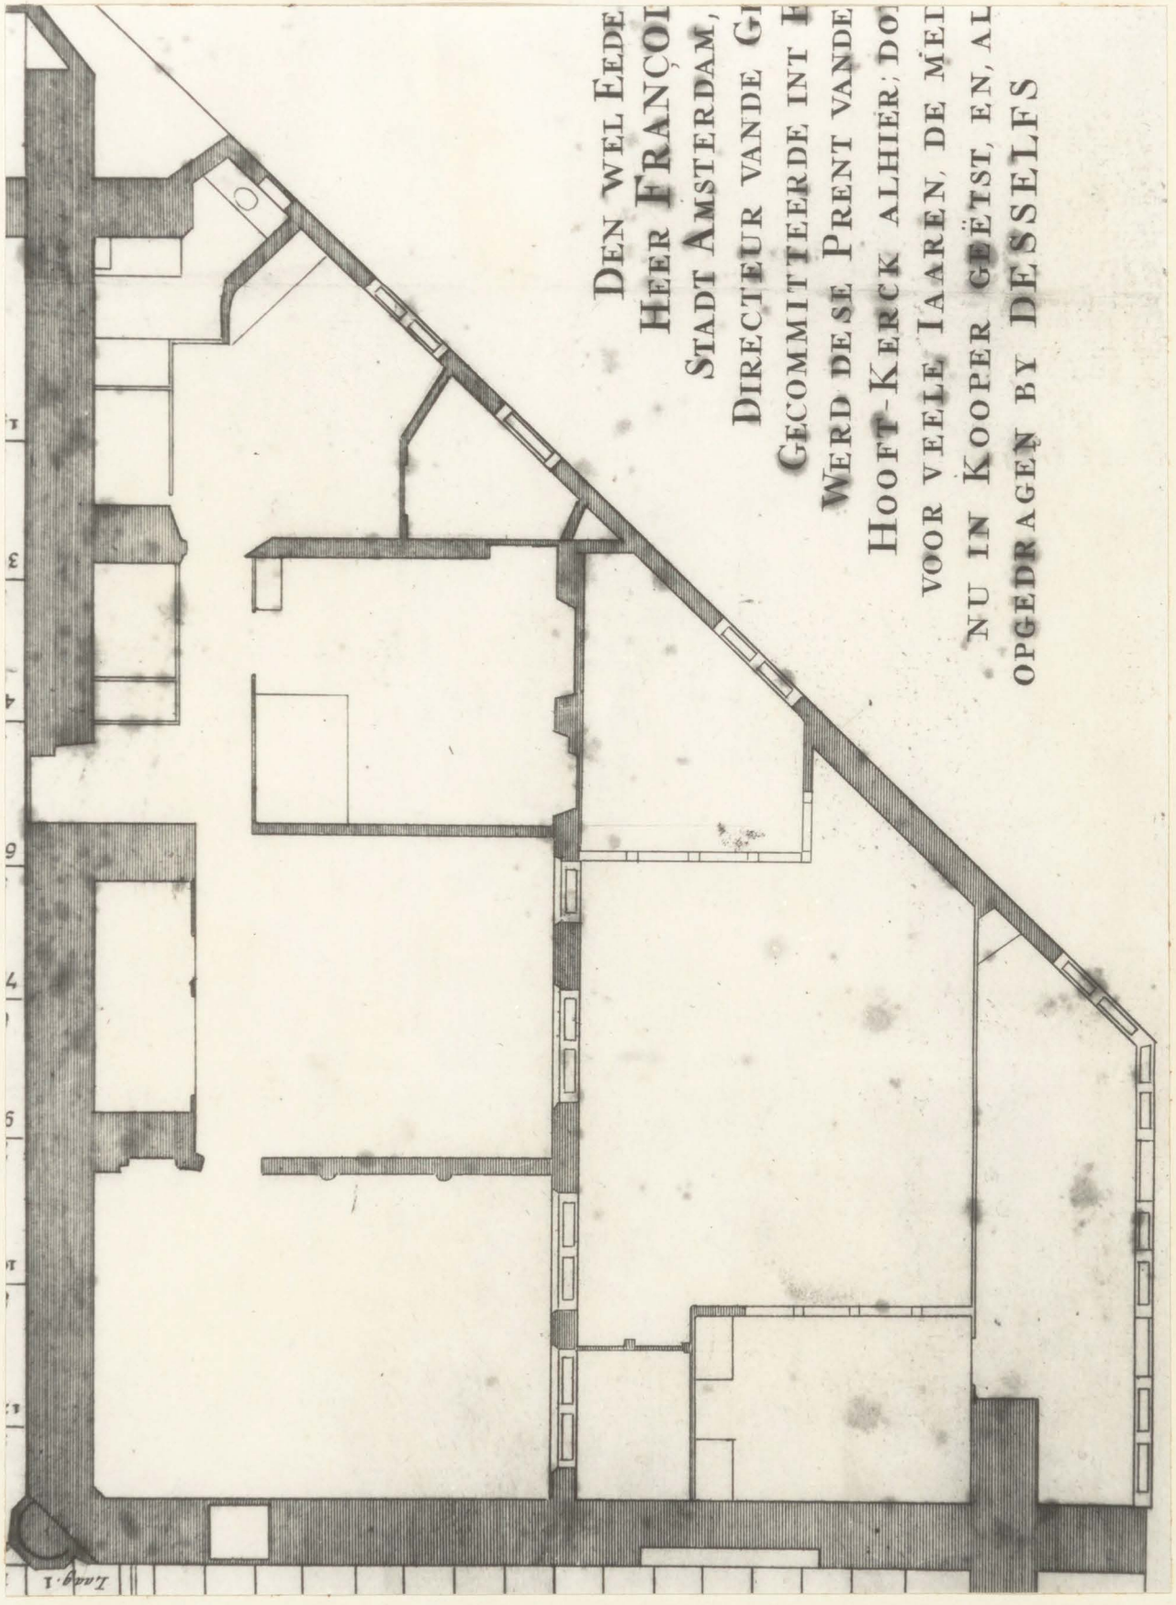
8. Tenslotte de tekening van Bulthuis uit 1787, waarbij de nu bestaande toestand - op enkele details na - geheel is bereikt. De veranderingen sinds 1750 stemmen overeen met gegevens uit het kasboek van de kerk, waarin juist een jaar tevoren belangrijke posten worden vermeld die betrekking hebben op de huisjes in 't algemeen, en waarin ook de kosterij zal zijn betrokken.

Men vergelijke foto no. 10 met deze tekening. De enige verschillen zijn, dat de keukenschoorsteen die langs het dak van de Sebastiaanskapel is gesleept - er is een notitie uit 1787 waarin de vernieuwing wordt vermeld - nu weer in de toestand verkeert als bij De Beyer, maar dan zonder houten opbouw; in de gevel aan de gracht schijnen de vensters nog luiken te bezitten die nu zijn verdwenen; de deur is op de prent nog niet zo nadrukkelijk ingelijst als thans; de schoorsteen van de kosterij is sinds 1787 tot zeer bescheiden afmetingen teruggebracht.

De gevonden hoekblokjes van Ledesteen in de rechter gevelbeëindiging worden door geen enkele tekenaar weergegeven.

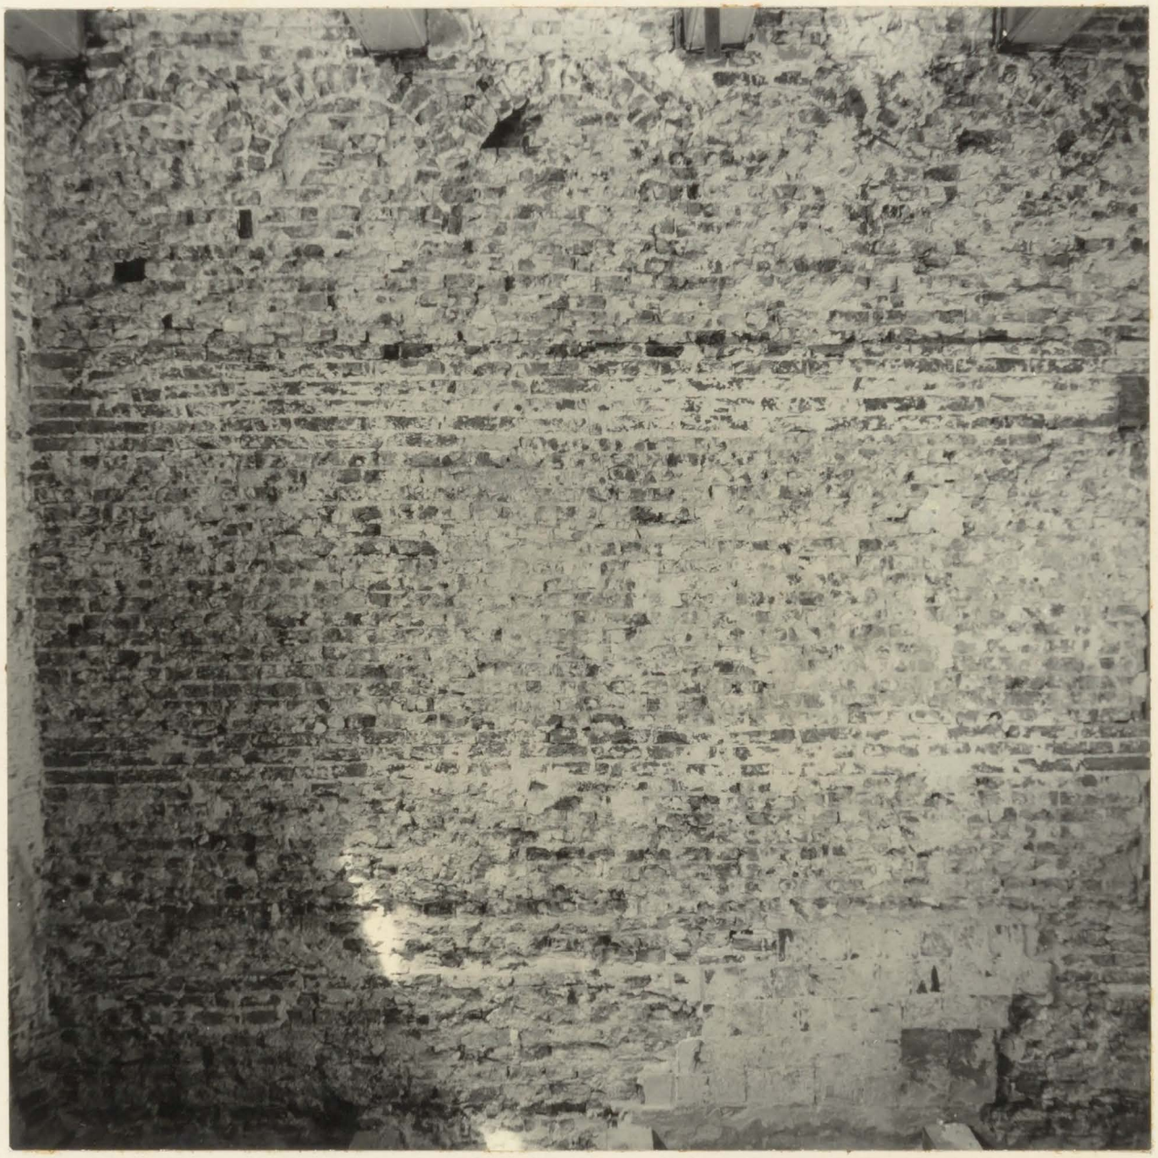
R E S T A U R A T I E O U D E K E R K T E A M S T E R D A M
BESCHRIJVING VAN DE KOSTERIJ, OUDE ZIJDS VOORBURGWAL 76 - 78
FUNDERING VAN DE EERSTE SEBASTIAANSKAPEL. DE SCHUINGELEGDE STENEN
LINKS BEHOREN TOT DE FUNDERING VAN DE TWEEDE. FOTO POSTMA JUL'64

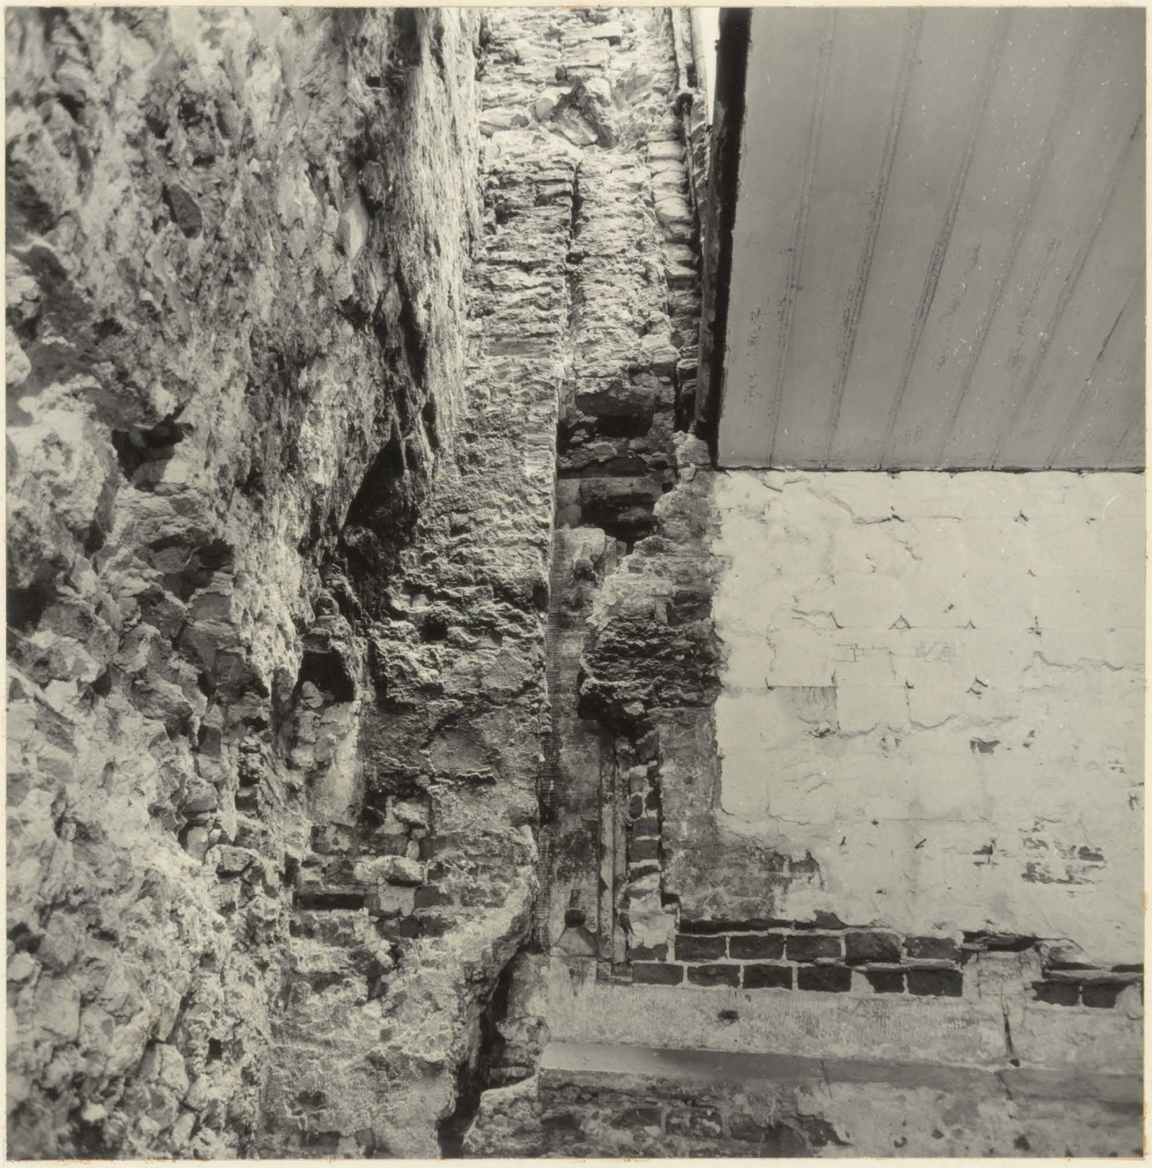
Bij het wegnemen van lambrizering en schoorsteenboezem bleek de muur tussen de vertrekken A en B al sedert lang in bijzonder slechte staat (rood, formaat 19 - 9,5 - 3,8). Speciaal het zuidelijke eind van de muur is gezakt, waardoor het aangrenzend muurwerk sterk is gescheurd. Bij afbraak bleek de zuidmuur door een zwaar

De verklaring van de verzakking werd gevonden bij onderzoek van de fundering, waarvan het draagvlak op slechts 59 cm onder de houten vloer bleek te liggen. Ten gevolge van de verzakking is het kozijn van de doorgang naar kamer B volkomen geschrankt (foto no. 20). In later tijd heeft men met betimmeringen het aanzicht van de doorgang haaks gehouden, maar ook na deze maatregel is het schranken doorgegaan. Het kozijn is samengesteld uit eiken balken, zwaar 14 x 41,5 cm, verbindingen met dubbele pen en gat, opgesloten met eiken toognagels. Het kozijn is zo dikwijls betimmerd en van nieuwe sponningen voorzien, dat de oorspronkelijke wijze van afsluiting niet met zekerheid is vast te stellen. Mogelijk behoren echter de aan beide zijden van het kozijn gevonden duimgaten tot de oudste constructie. De doorgang kon dus door twee deuren worden afgesloten, wat gezien de sacristie-functie nog zo vreemd niet is.

R E S T A U R A T I E O U D E K E R K T E A M S T E R D A M
BESCHRIJVING VAN DE KOSTERIJ, OUDE ZIJDS VOORBURGWAL 76 - 78
KAMER A, OOSTELIJKE WAND NA SLOPEN SCHOORSTEEN.FOTO POSTMA SEP'64
