Stichting de Oude Kerk te Amsterdam
Beschrijving Weitkoperskapel en naastgelegen deel Noorderzijbeuk

RESTAURATIE
VAN DE
OUDE KERK
TE
AMSTERDAM

1969

BESCHRIJVING WEITKOPERSKAPEL EN NAASTGELEGEN DEEL NOORDERZIJBEUK

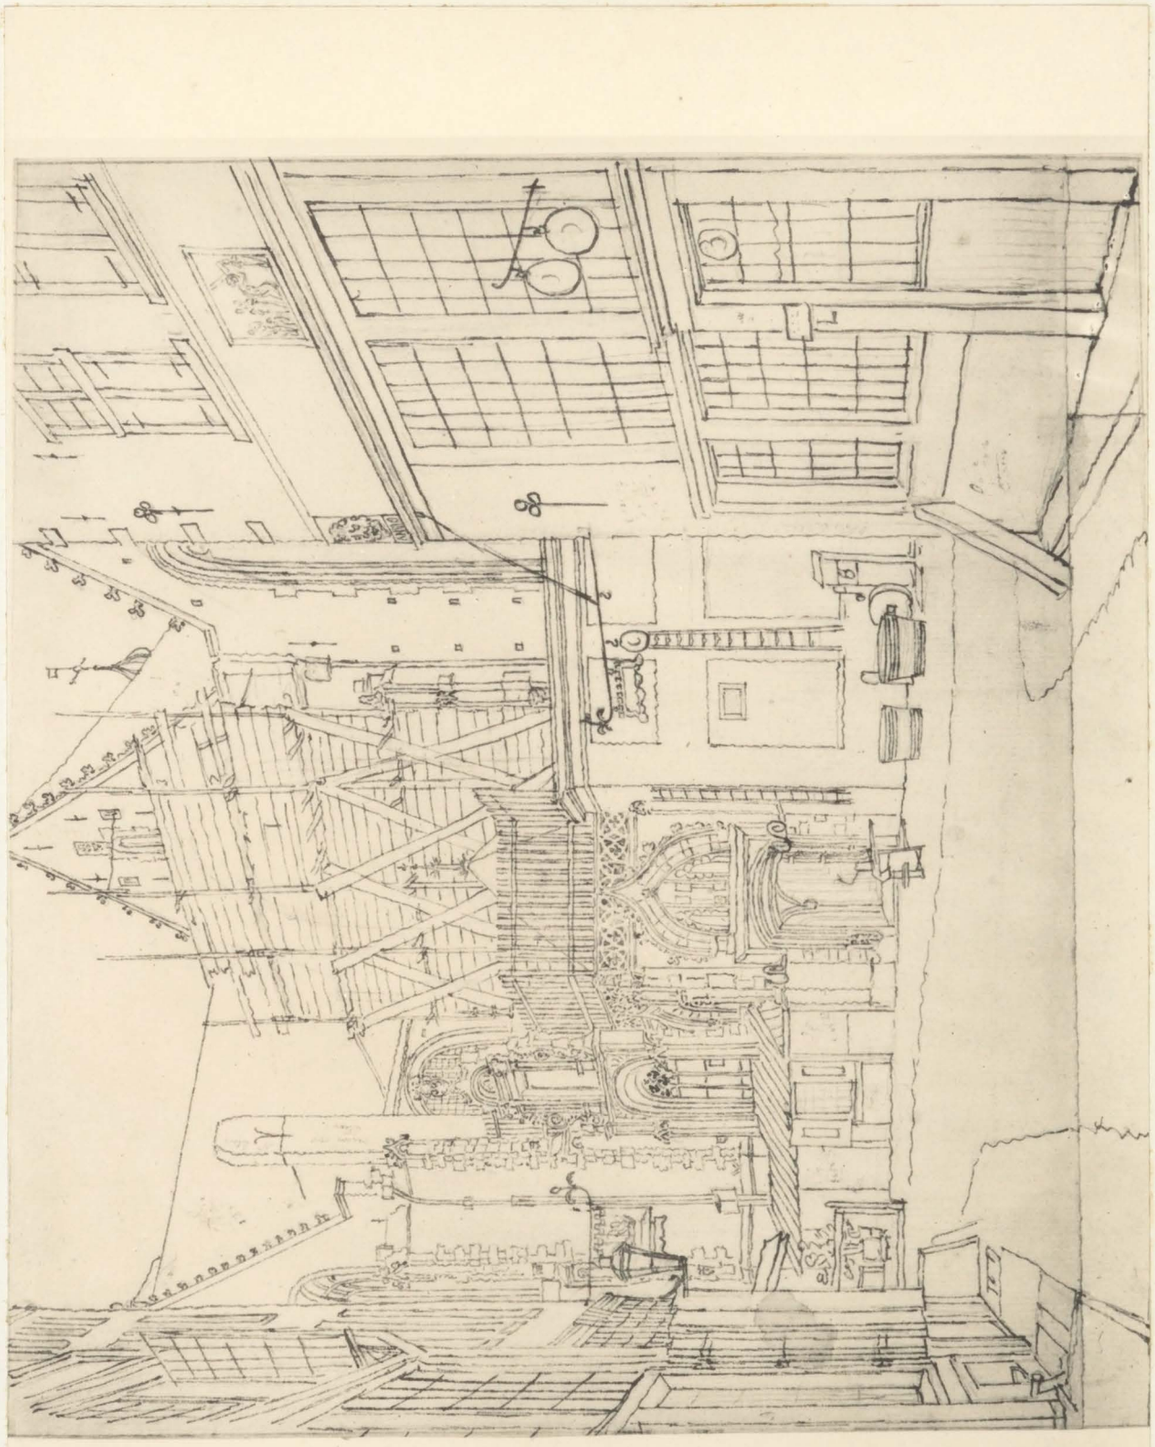
R E S T A U R A T I E O U D E K E R K T E A M S T E R D A M
BESCHRIJVING WEITKOPERSKAPEL EN NAASTGELEGEN DEEL NOORDERZIJBEUK
NOORDERZIJBEUK SCHALKBEELD BOVEN KOLOM 6
FOTO: A.VAN ROOIJEN JANUARI'66

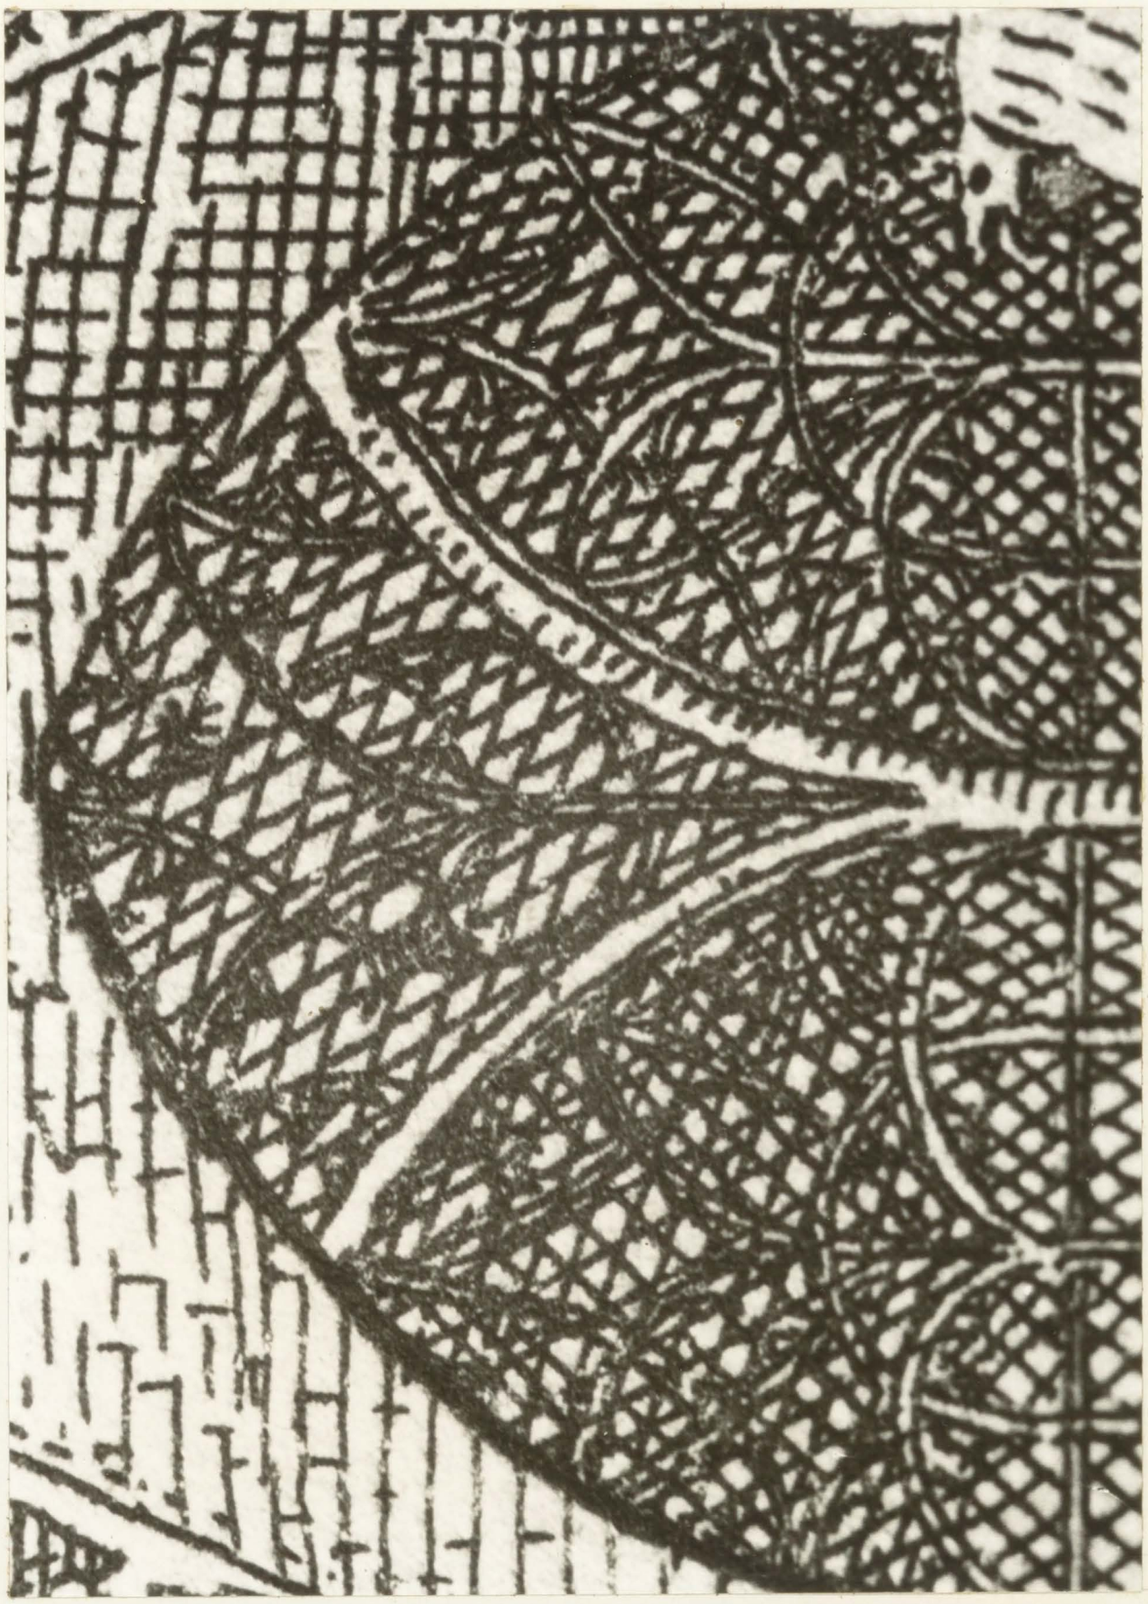
R E S T A U R A T I E O U D E K E R K T E A M S T E R D A M
BESCHRIJVING WEITKOPERSKAPEL EN NAASTGELEGEN DEEL NOORDERZIJBEUK
WEITKOPERSKAPEL TOP NOORDGEVEL VOOR RESTAURATIE
FOTO: H.JANSE APRIL'57
