RESTAURATIE
OUDE KERK
AMSTERDAM

Stichting de Oude Kerk te Amsterdam Beschrijving Hamburgerkapel en naastgelegen deel Noorderzijbeuk

door
A. van Rooijen

BESCHRIJVING HAMBURGERKAPEL EN NAASTGELEGEN DEEL NOORDERZIJBEUK

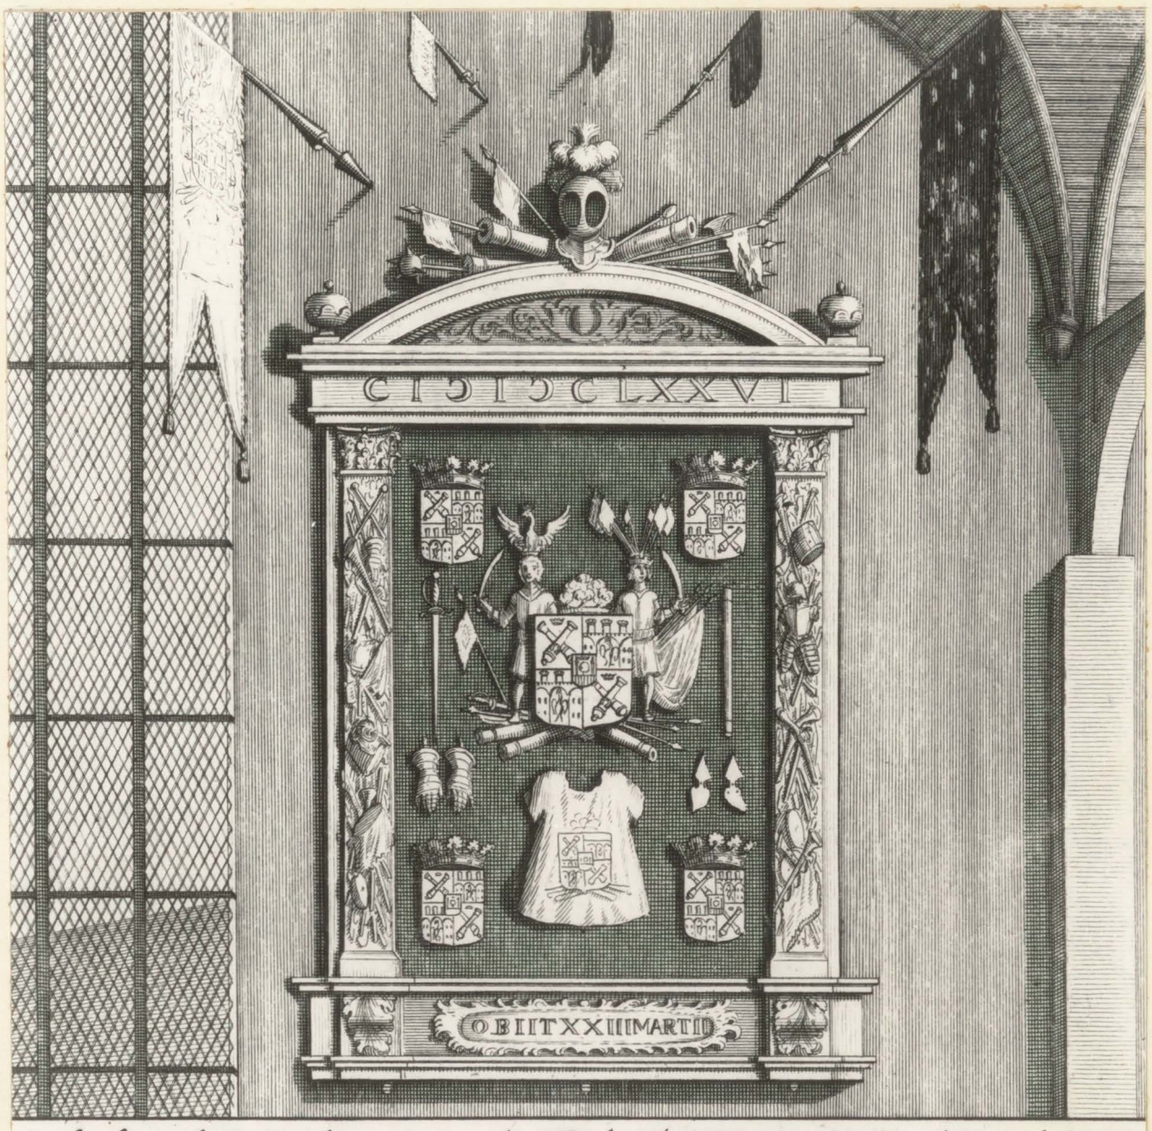
R E S T A U R A T I E O U D E K E R K T E A M S T E R D A M
BESCHRIJVING HAMBURGERKAPEL EN NAASTGELEGEN DEEL NOORDERZIJBEUK
NOORDERZIJBEUK, RESTANT GRAFTEKEN PAULUS WIRTZ IN 1958
FOTO: DIENST PUBLIEKE WERKEN,AFDELING STADSONTWIKKELING, NO 48375

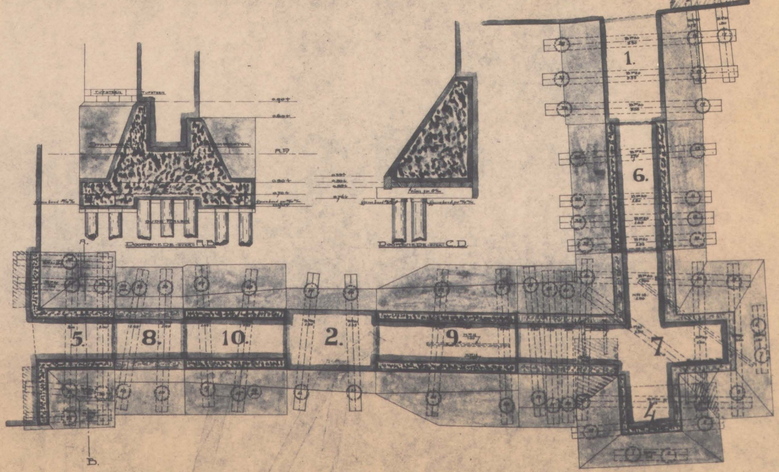
NIEUWE-BETONFUNDEERING
ONDER DE
NOORD-WEST-HOEK VAN DE OUDE KERK
TE
AMSTERDAM.

'Grootendeels is dit gelukt, doch door het dreunen van het heien zyn de verschillende scheuren van boven eenige centimeters wijder geworden.

'Teneinde het gedeelte muur naast het Kerkraam nevens den toren, hetwelk ook gescheurd was, ook zooveel mogelyk te versterken zonder verder de huisjes af te breken, is tegen dit gedeelte muur, op 6 palen en een houten fundeering rustende, een zwaar contrefort van beton aangebracht, hetwelk ter diepte van een steen in den muur werd ingekast.
