RESTAURATIE
VAN DE
OUDE KERK
TE
AMSTERDAM

1964

Architectenbureau
Prof. Ir C. Wegener Sleeswijk

BESCHRIJVING COLLEGEKAMER VAN HET ONZE LIEVE VROUWE GILDE

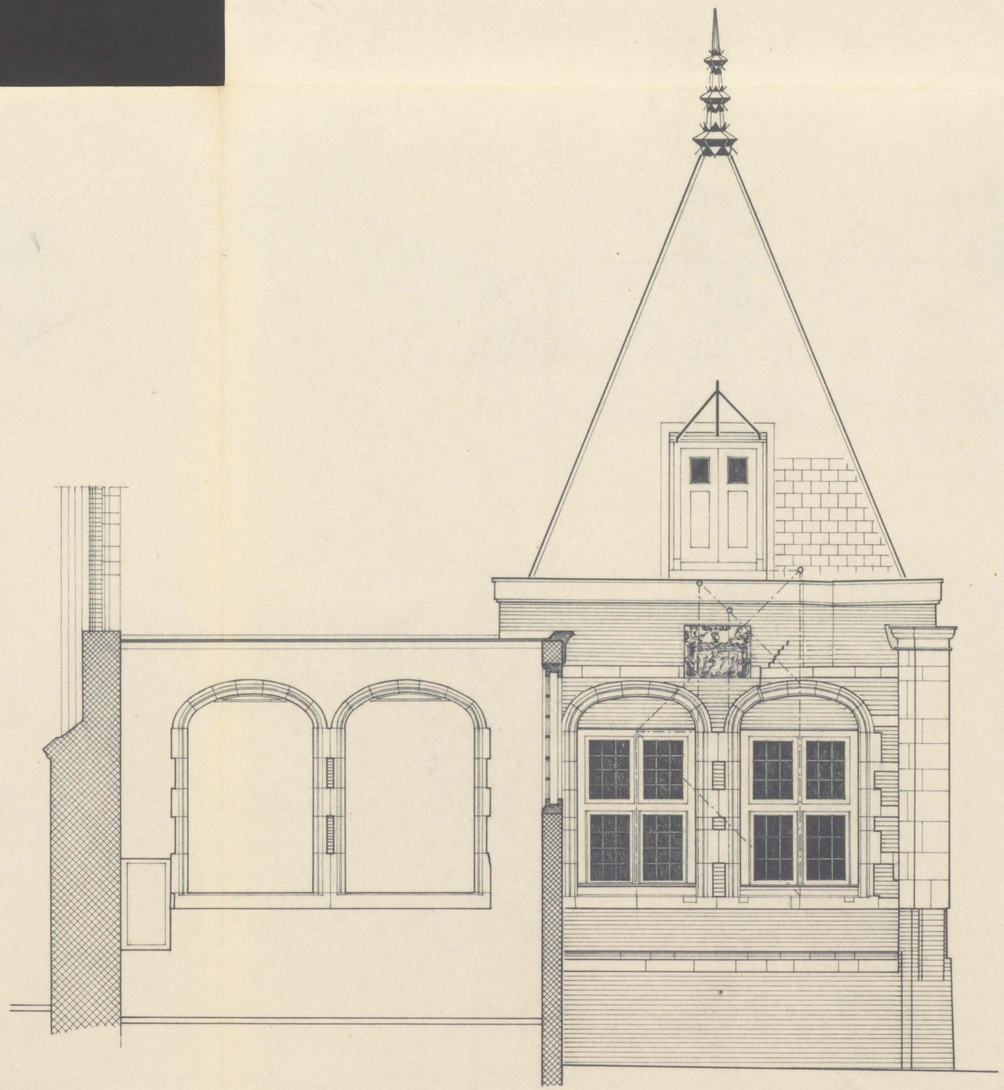
RESTAURATIE OUDE KERK TE AMSTERDAM
BESCHRIJVING RESTAURATIE VAN DE COLLEGEKAMER
PLATTEGROND EN BINNENAANZICHTEN, BESTAANDE TOESTAND JANUARI '64
SCHAAL 1 : 50 GETEKEND: A.VAN HOOIJEN, 17 - 1 - '64

In de muur tussen Mariakapel en Collegekamer zijn een aantal bouwnaden zichtbaar (tek. no 3 B en foto no 15). Naast de doorgang tekent zich een korfboog af, overspanning 2.1 m, kennelijk in twee perioden opgevuld : deels met dezelfde steen als waaruit de rest van de muur is opgetrokken, formaat 20 - 9,5/10 - 4,5 , waarin bijna geen strekken zijn gevonden, wat kan wijzen op secundaire verwerking. Het middendeel is opgevuld met rood, formaat 22/22,5 - 10,5/11 - 4. De bouwnaad hiervan is bijzonder grillig. Vlak onder de korfboog is in het vulmetselwerk een gat uitgehakt, dat uitkomt in een nis aan de zijde van de Mariakapel. De dagkanten lopen in die richting uiteen. Gezien de gaten links en rechts bij de onderzijde, bestaat de mogelijkheid dat hier een kozijntje heeft gezeten waarvan de oren in de gaten kunnen hebben gestoken. Sporen van houtwerk zijn overigens niet gevonden.

In de noordmuur (tek. no 3 C), kwam na afhakken van het pleisterwerk een iets rond lopend restant van een rollaag voor de dag waarvan nog drie koppen ten dele zichtbaar waren (foto no 17). Bij onderzoek van de aansluiting met de steunbeer werd op dezelfde hoogte naar achteren aflopende stenen gevonden, ingewerkt in de steunbeer en glad afgekapt. De conclusie van een verbindende boog tussen beide gegevens lag voor de hand, maar een eerste poging om de top van de boog terug te vinden mislukte. Al het metselwerk bleek ingeboet. Bij het verder uithakken van de verticale naad onder de rechter boogaanzet werd op 32 cm achter het muurvlak de gepleisterde achterwand van een nis gevonden: het pleisterwerk van de zijwand gaat in dat van de achterwand over. De vulling van de nis (rood, 18,5/19 - 9 - 4) werd verder uitgehakt, waarbij tenslotte toch nog iets van de overwelvende boog werd gevonden: van de rollaag staat nog 2 à 3 cm, terwijl het voorgelegen deel van de steen is verdwenen.

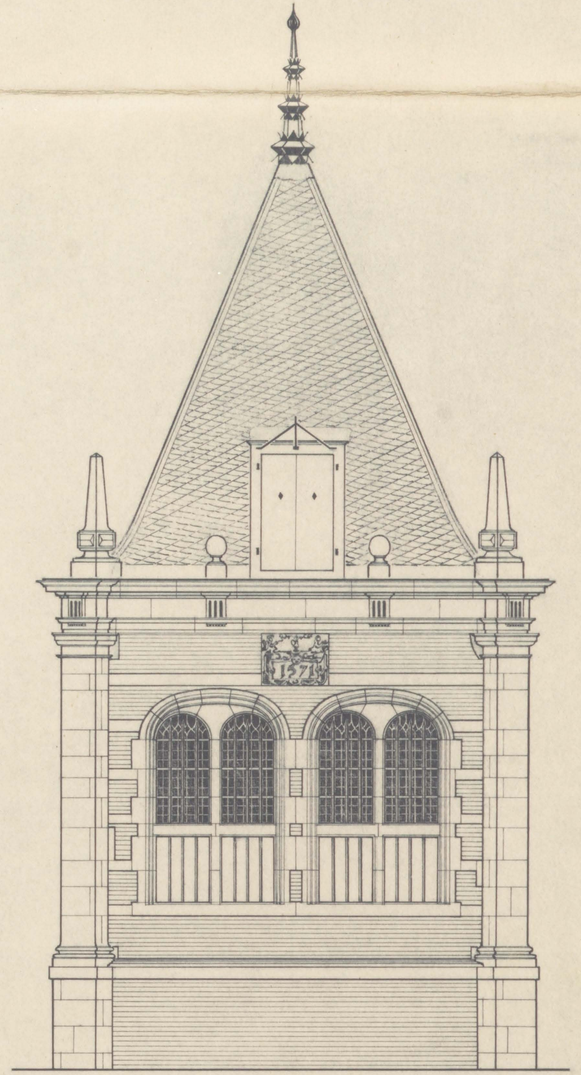
R E S T A U R A T I E O U D E K E R K T E A M S T E R D A M
BESCHRIJVING RESTAURATIE VAN DE COLLEGEKAMER
OOSTGEVEL, SCHAAL 1 : 50 GETEKEND: A.VAN ROOIJEN 9 - 12 - '63

Door zetting van het gebouw zijn in het boven de ramen gelegen metselwerk scheuren ontstaan, verlopend volgens een vallende tand. Het noordelijke raam is bovenaan ongeveer vier cm breder geworden waardoor het sluitblok is uitgezakt. De voegen tussen de blokken bleken met een loodplaat opgevuld, die niet in het werk is gegoten.

Het metselwerk boven het noordelijke raam was bijzonder slecht van kwaliteit geworden door uitmetseling van een schoorsteen, die doorliep tot $\pm$ 1½ m boven de goot en met twee ijzers werd geschoord naar het kalf van het houten kozijn, (foto no 5). Op foto no 8 uit 1949 is deze schoorsteen inmiddels gesloopt en het metselwerk ingeboet. De schoorsteenpijp ging door de boogvulling naar buiten. Duidelijk is ook op deze foto te zien dat de strook metselwerk boven de kapitelen van de pilasters en boven de gevelsteen is vernieuwd (met 18de eeuwse bruinrode steen), ook in de noordgevel.

De nieuwe natuurstenen gevelbeëindiging is met ankers aan de muurplaat gekoppeld.

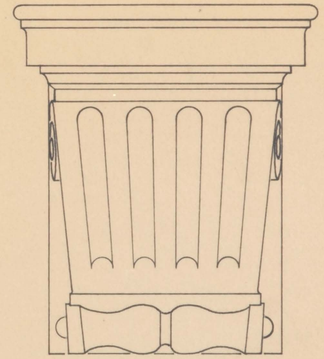
AANZICHTEN CONSOLE

Alle muurplaten moesten wegens zwamaantasting worden vervangen (afm. 12 x 23 cm). Die aan de zijde van de Mariakapel rustte zeer ongelukkig op een halfsteensbeklamping tegen de scheidingsmuur met de kapel. De nieuwe ondersteuning geschiedt nu door vier consôles van Muschelkalksteen met een eenvoudige profilering.

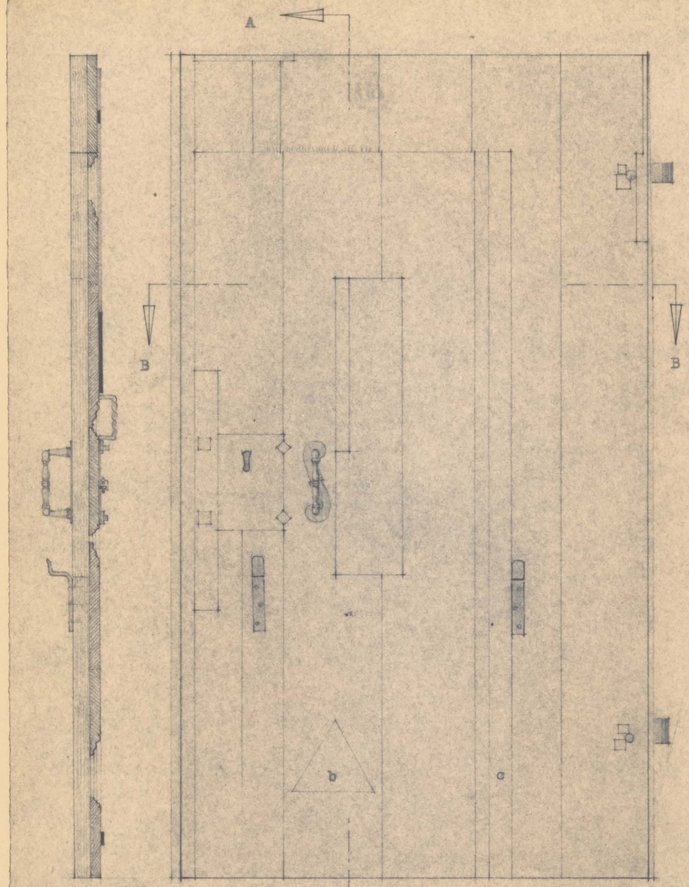
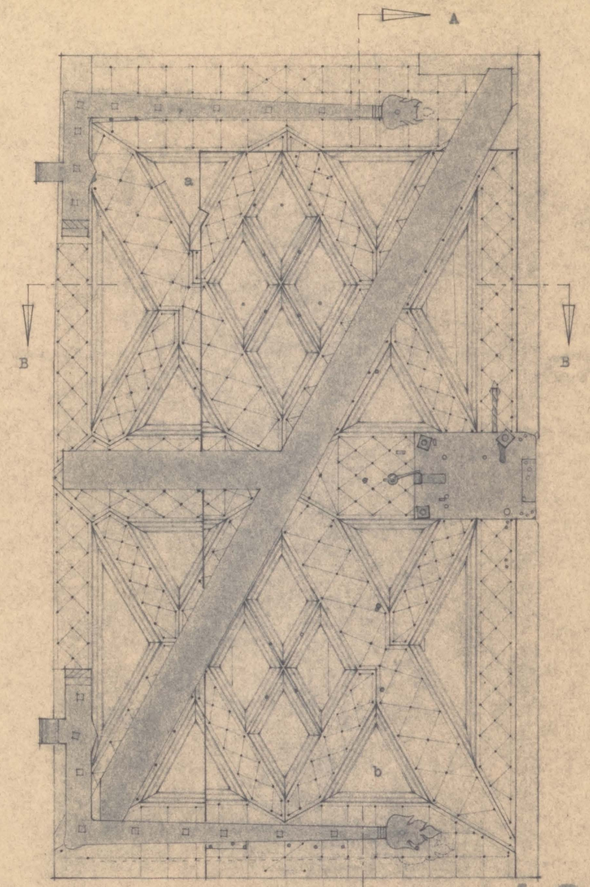
RESTAURATIE OUDE KERK TE AMSTERDAM
BESCHRIJVING RESTAURATIE VAN DE COLLEGEKAMER
DEUR, SCHAAL 1 : 10. GETEKEND: A.VAN ROOIJEN. 20 - 2 - '64

AANZICHT VANUIT MARIAKAPEL

AANZICHT VANUIT COLLEGEKAMER

Aan de zijde van de Mariakapel kan de deur worden gesloten door een stalen boom te schuiven achter twee op de deur geschroefde haken. De einden van de staaf rusten dan in gaten in de dagkanten van het natuurstenen kozijn.

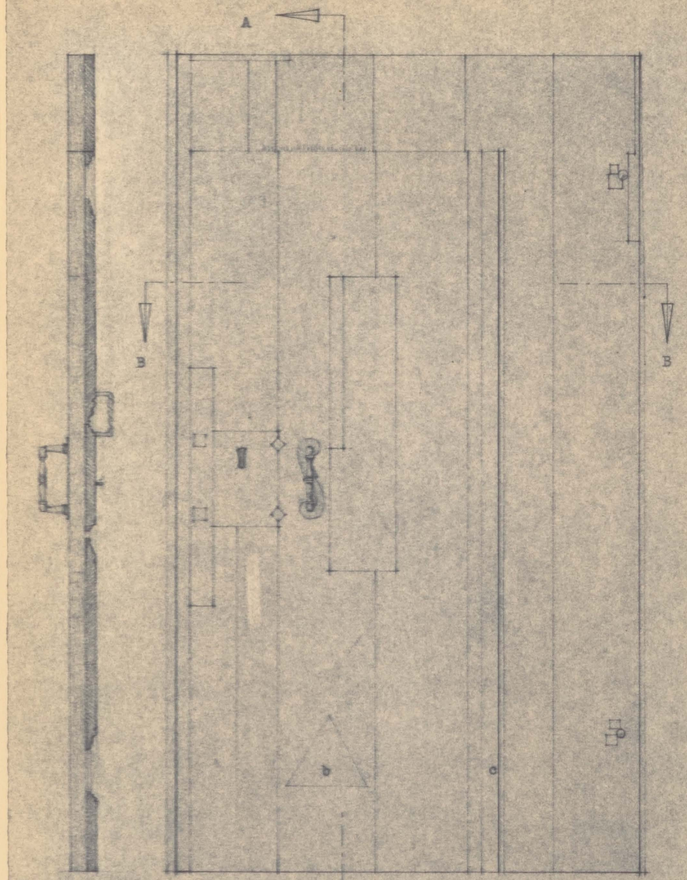
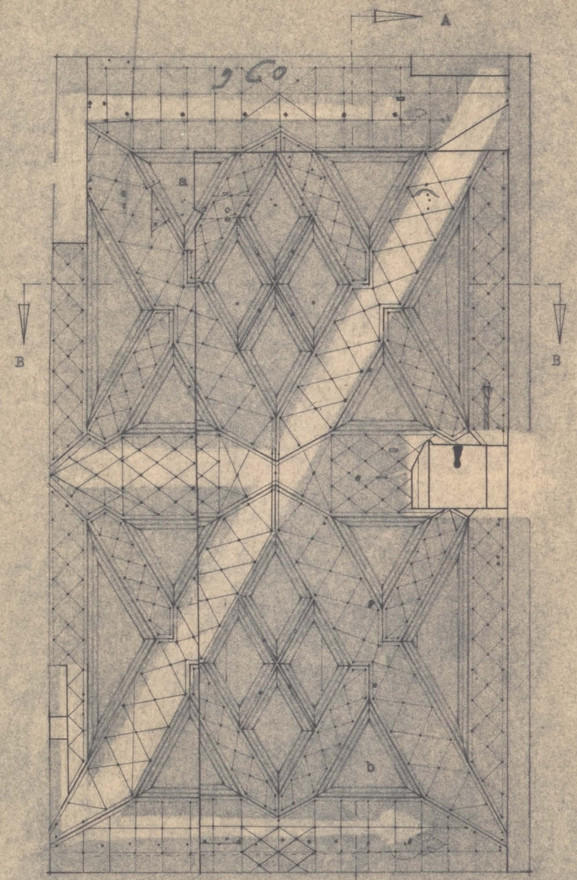
RESTAURATIE OUDE KERK TE AMSTERDAM
BESCHRIJVING RESTAURATIE VAN DE COLLEGEKAMER
DEUR, SCHAAL 1 : 10, GETEKEND: A.VAN ROOIJEN. MEI '64

Om het uitzakken van de deur te voorkomen is in 1936 een zwaar stripijzer opgeschroefd. Dwars door beklamping en profileringen heen loopt een doorgaande naad, die de deur in tweeën deelt met uitzondering van de bovenste klamp. Waar deze naad in driehoek a de profilering haaks oversnijdt en dus afwijkt van de verticaal is in 1936 een nieuw geprofileerd latje ingezet in plaats van de oorspronkelijke profilering van de klamp.

Uit een verspringing in het patroon van kraslijnen en profilering kan men afleiden dat bij het inzagen van het deurtje 6 mm is verloren gegaan. Men heeft de profilering van het deurtje toch in die van de grote deur willen laten doorlopen, waardoor het laagste punt van driehoek a iets moest worden omhooggebracht.

Bij onderzoek op de werkbank werd nog de keurig ingezette driehoek b ontdekt, bestaande uit een dun eiken plankje. Dit stemt overeen met de door de beklamping gespaarde driehoek aan de klampzijde. Om het fraaie sluitwerk niet te vernielen is dit punt niet verder onderzocht.

Bij het onderzoek op de werkbank werden spijker- en kramgaten en de moet van een geheng gevonden, waaraan het kleine deurtje draaide (tek. no 7). Ook de drie spijkergaten in de bovenste door de beklamping gespaarde ruit behoren er toe.

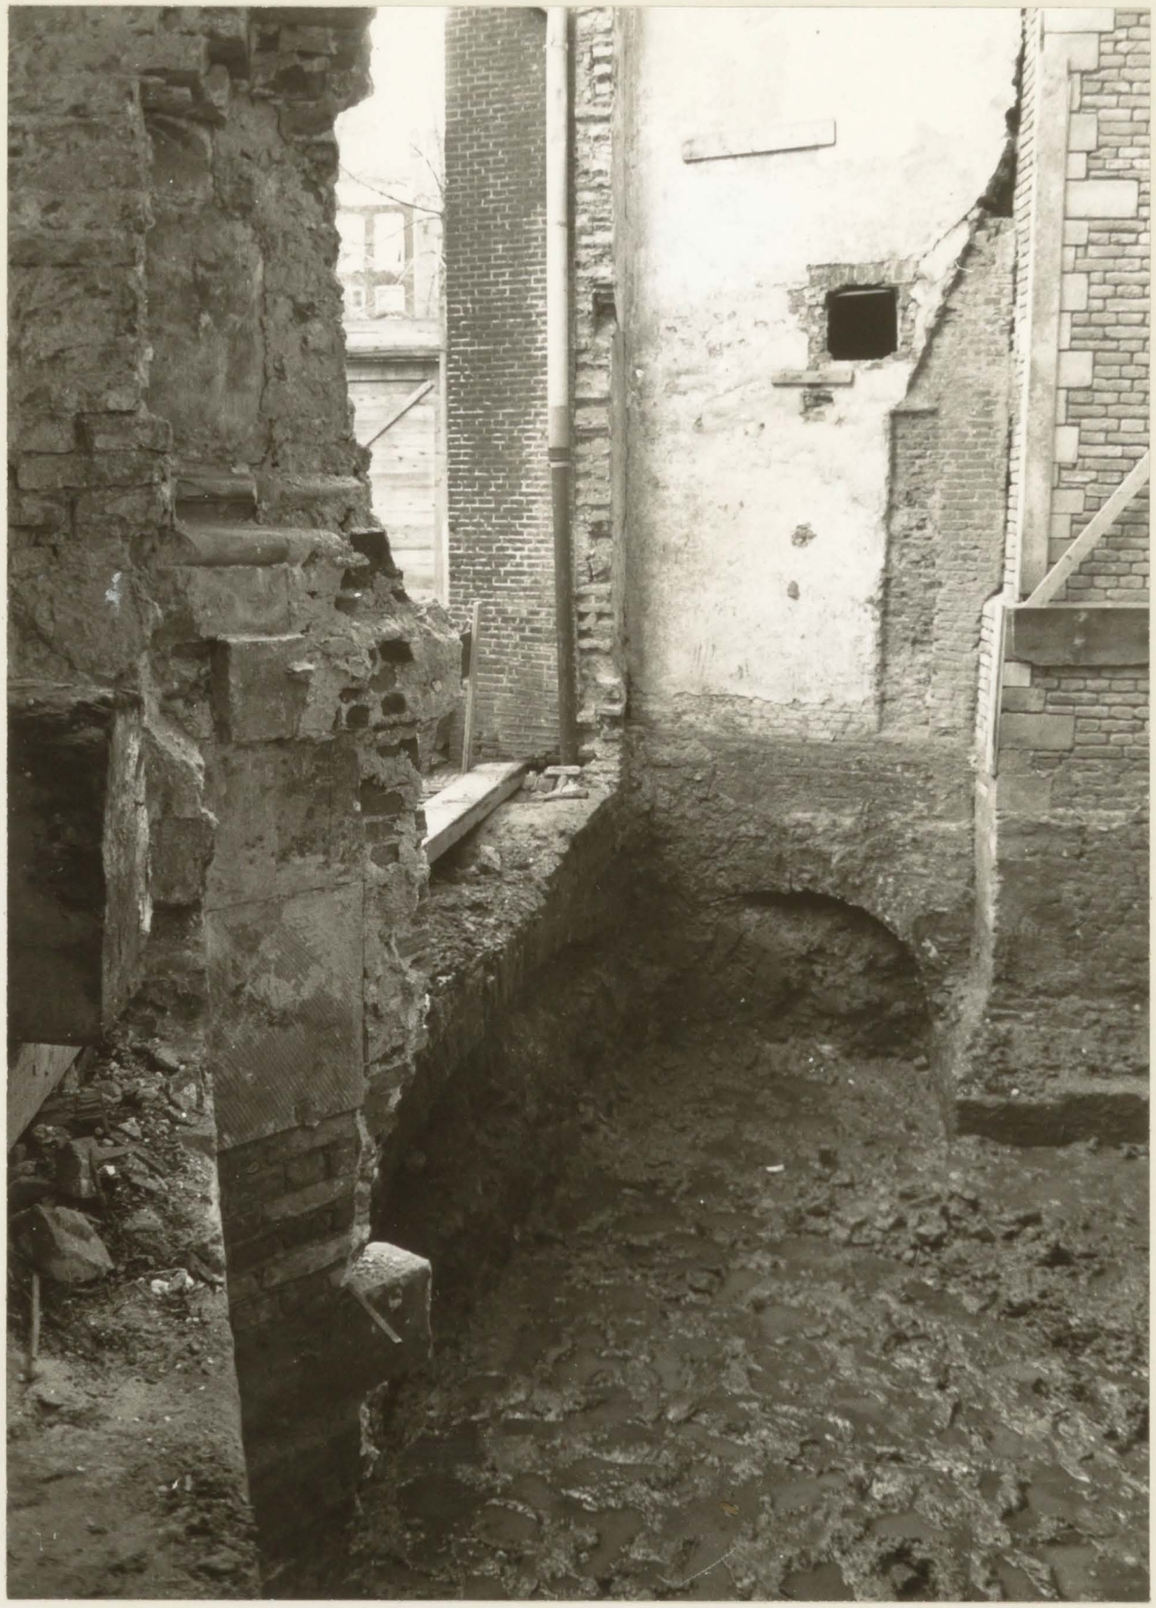
R E S T A U R A T I E O U D E K E R K T E A M S T E R D A M
BESCHRIJVING RESTAURATIE VAN DE COLLEGEKAMER FOTO SPIES, 1949

Foto no.7 uit 1937 toont de onderzijde van de pilaster ontzet: het blok dat de plintband bevat en dus wat uitsteekt buiten het opgaande werk, is verdraaid. Op foto no. 8 uit 1949 is de onderzijde tot de eerste speklaag boven de plintband vervangen door metselwerk.

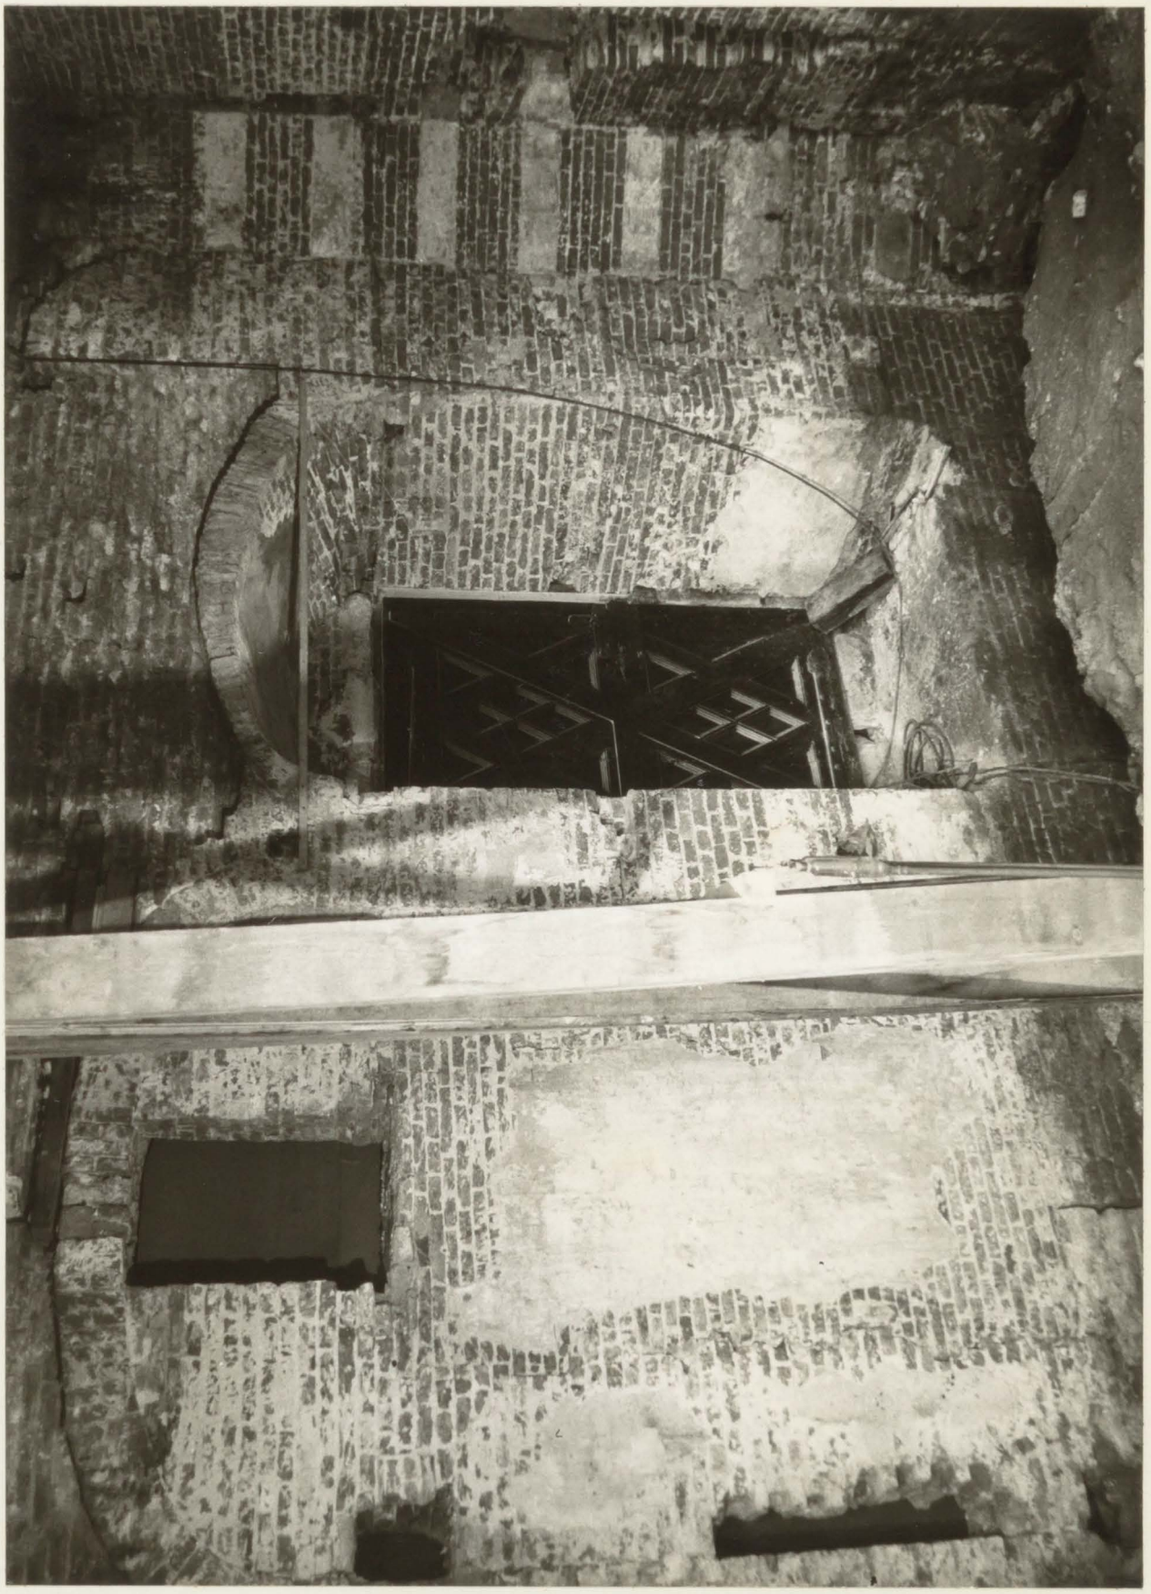
R E S T A U R A T I E O U D E K E R K T E A M S T E R D A M
BESCHRIJVING RESTAURATIE VAN DE COLLEGEKAMER
DEUR, GEZIEN VANUIT DE MARIAKAPEL. FOTO P.POSTMA, APRIL '64

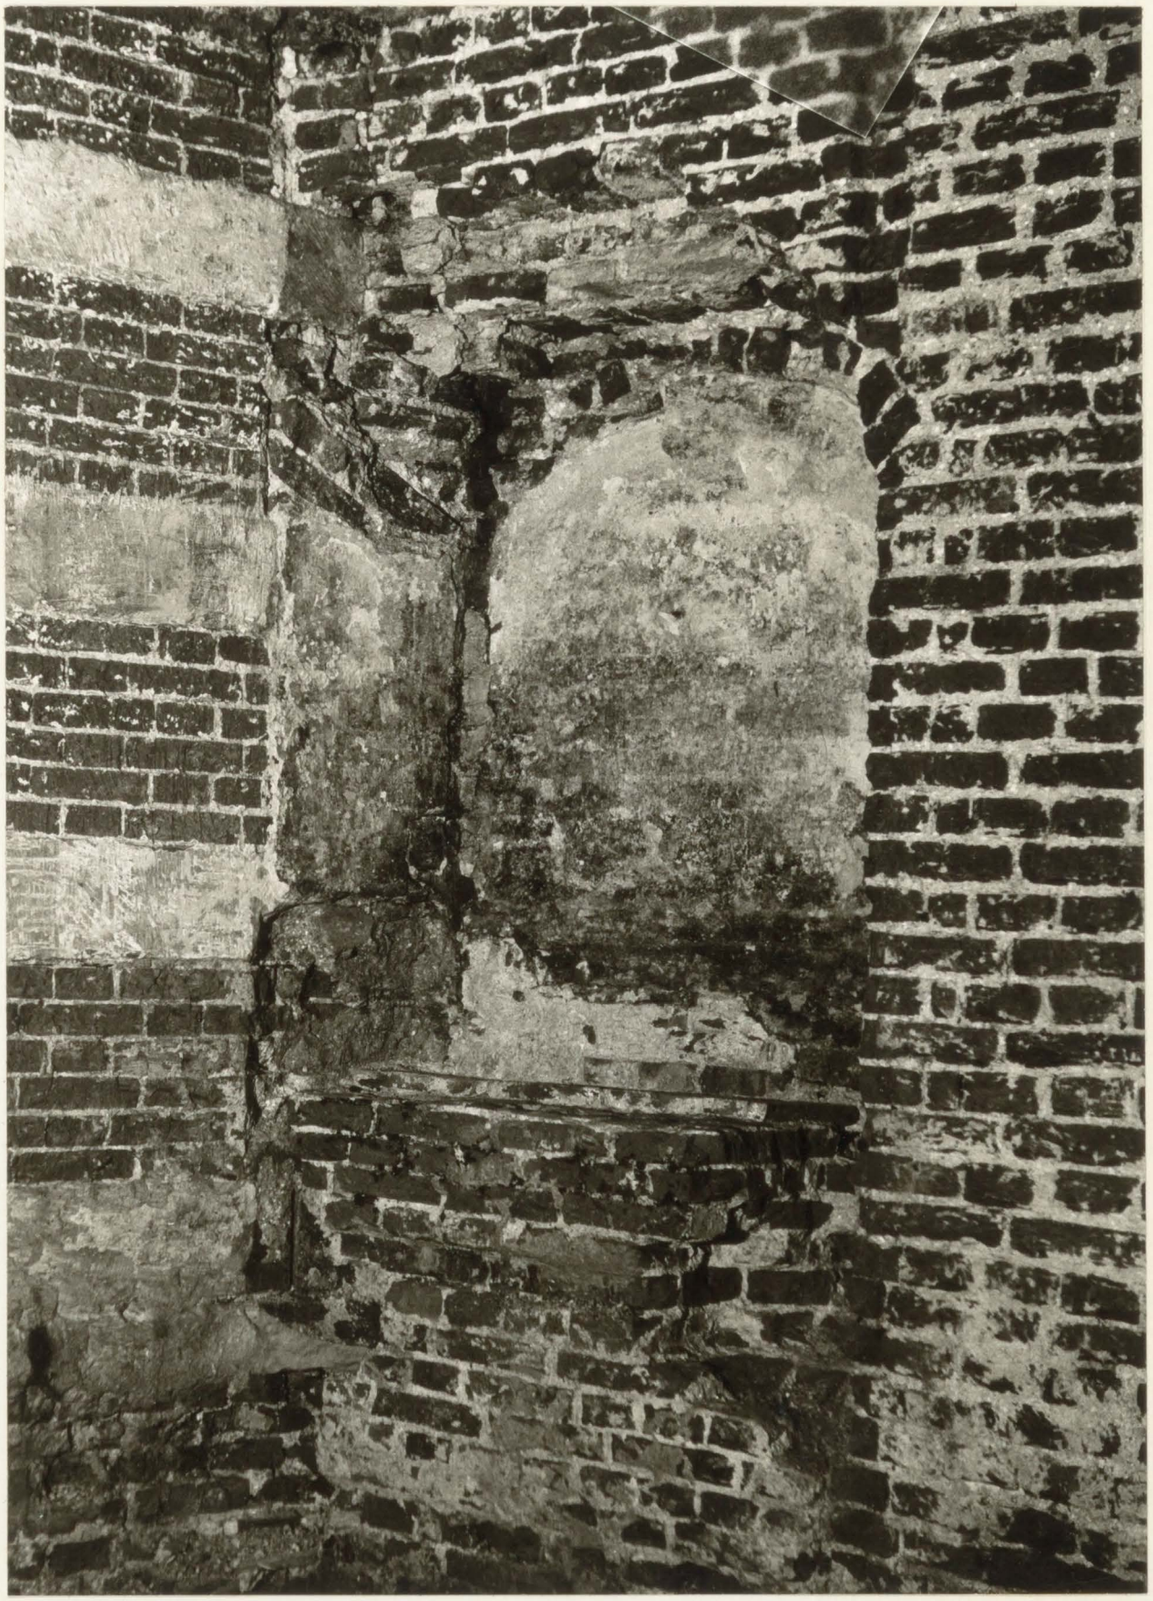
R E S T A U R A T I E O U D E K E R K T E A M S T E R D A M
BESCHRIJVING RESTAURATIE VAN DE COLLEGEKAMER
DEUR, GEZIEN VANUIT DE COLLEGEKAMER. FOTO P.POSTMA, APRIL '64
