Stichting de Oude Kerk  
te Amsterdam

Beschrijving  
Noorderportaal en Heilig Graf

RESTAURATIE  
VAN DE  
OUDER KERK  
TE  
AMSTERDAM

ARCHITECTEN: PROF. IR C. WEGENER SLEESWIJK EN D. VERHEUS

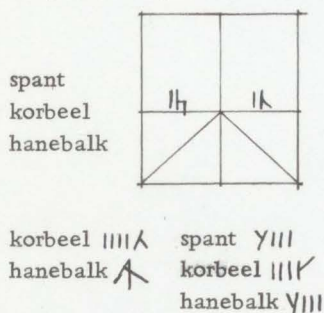
Hiernaast zijn aangegeven de merken die op de spanten van het Heilig Graf voorkomen. Deze merken vertonen overeenkomst met de "stoeltjesmerken" uit de kap van Sebastiaans- en Smidskapel (ca. 1470). Het korbeel  $///\Lambda$  is een stuk van een kreupele stijl van een spant van het eerste deel van de hallenkerk (1e helft 14e eeuw), herkenbaar aan het profiel. Ook is nog duidelijk de beschildering zichtbaar. Deze vertoont een zigzag lijn in wit met daarnaast rode vlakken. Deze kreupele stijl kan op het laatst gesloopt zijn voor 1509, het jaar waarin de kap van de Hamburgerkapel tot stand kwam.

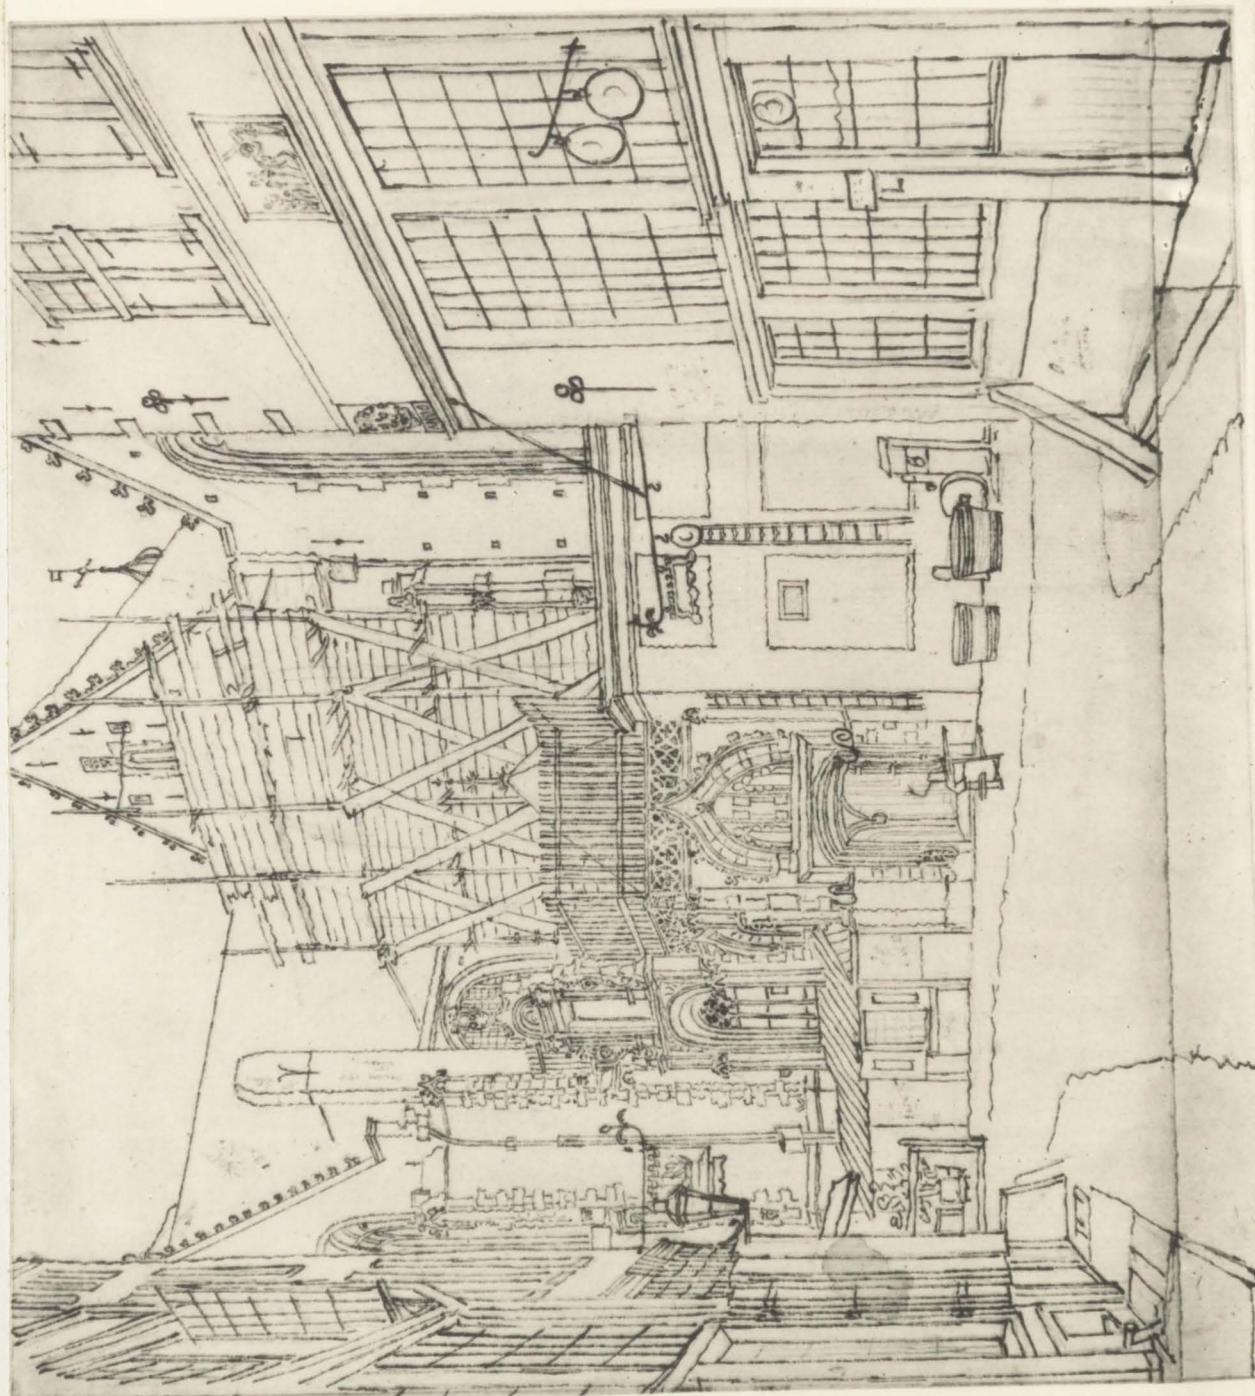
RESTAURATIE OUDE KERK TE AMSTERDAM  
 BESCHRIJVING NOORDERPORTAAL EN HEILIG GRAF  
 NOORDERPORTAAL EN HEILIG GRAF GEZIEN VANUIT DE ENGE KERKSTEEG  
 TEKENING H.P.SCHOUTEN 1786 (?) EIG: K.O.G.NO 404 FOTO RIJKSMUSEUM

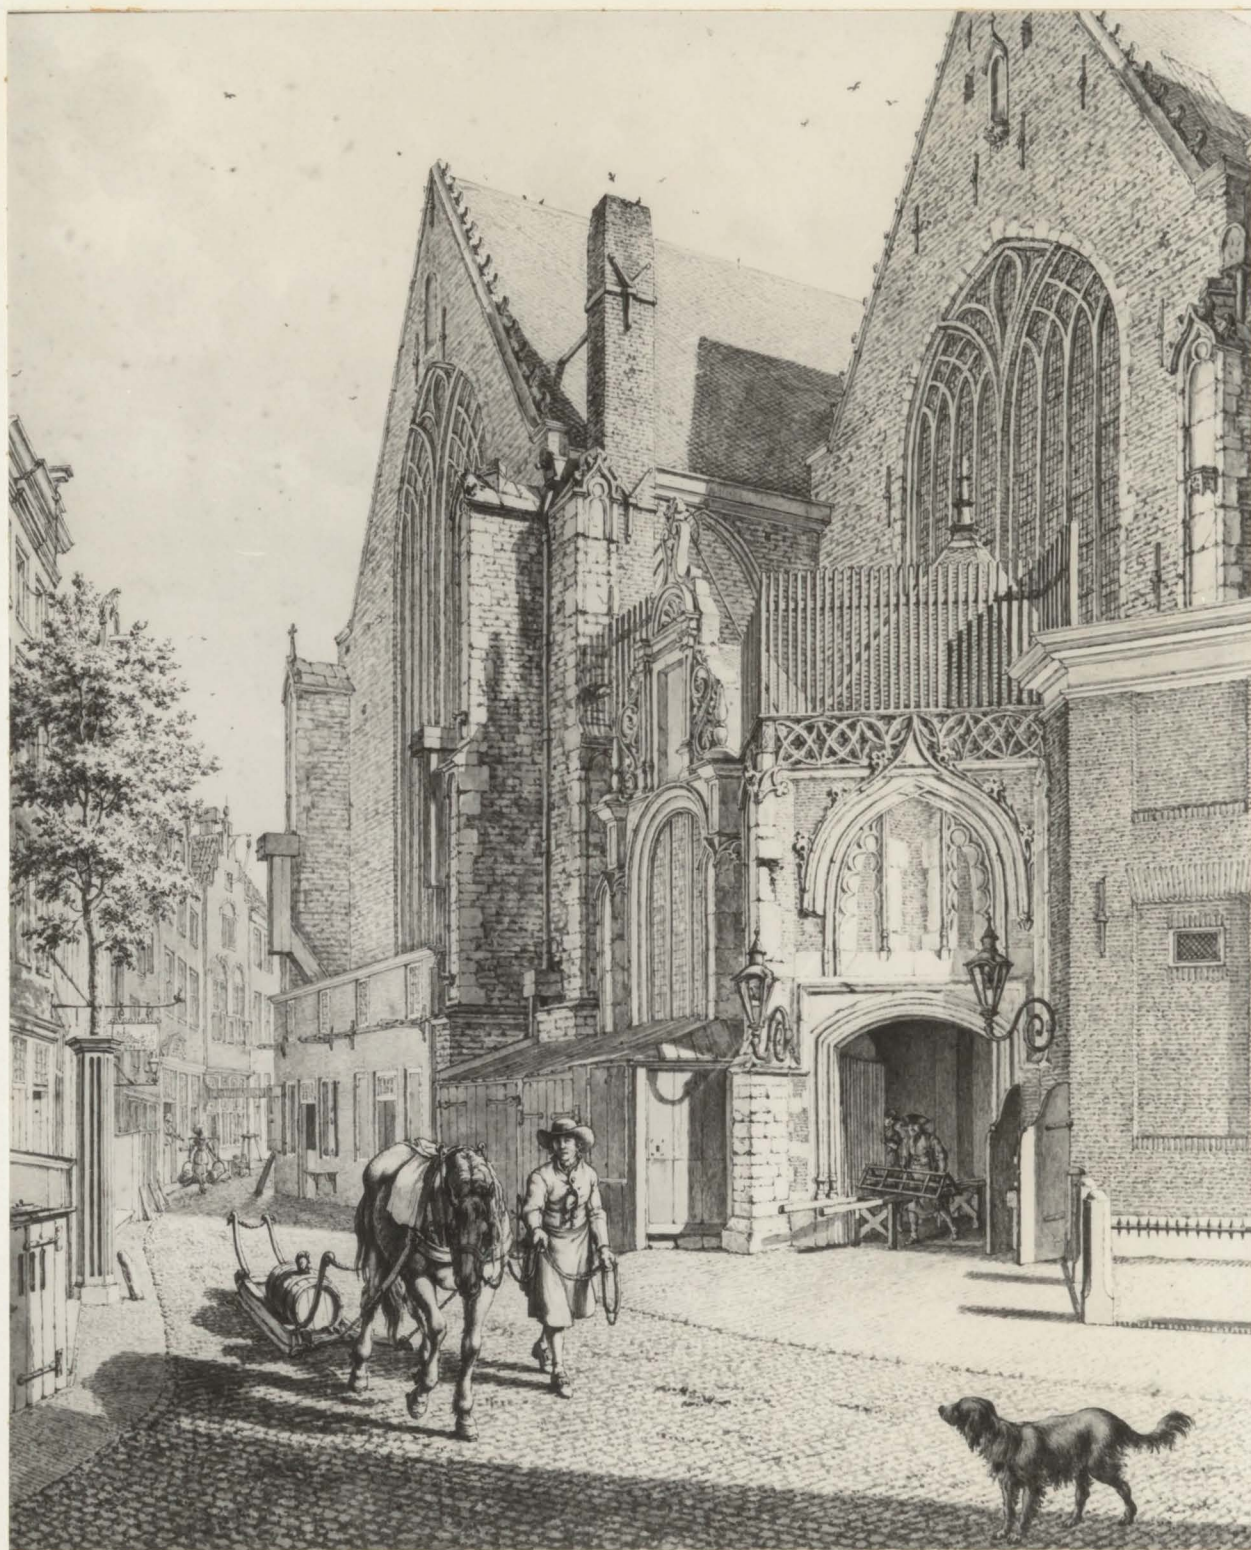
RESTAURATIE OUDE KERK TE AMSTERDAM  
 BESCHRIJVING NOORDERPORTAAL EN HEILIG GRAF  
 NOORDERPORTAAL EN HEILIG GRAF GEZIEN VANUIT DE ENGE KERKSTEEG  
 TEKENING J.CATS 1793 TOPOGR.ATLAS NO 12538 GEM.ARCHIEF AMSTERDAM

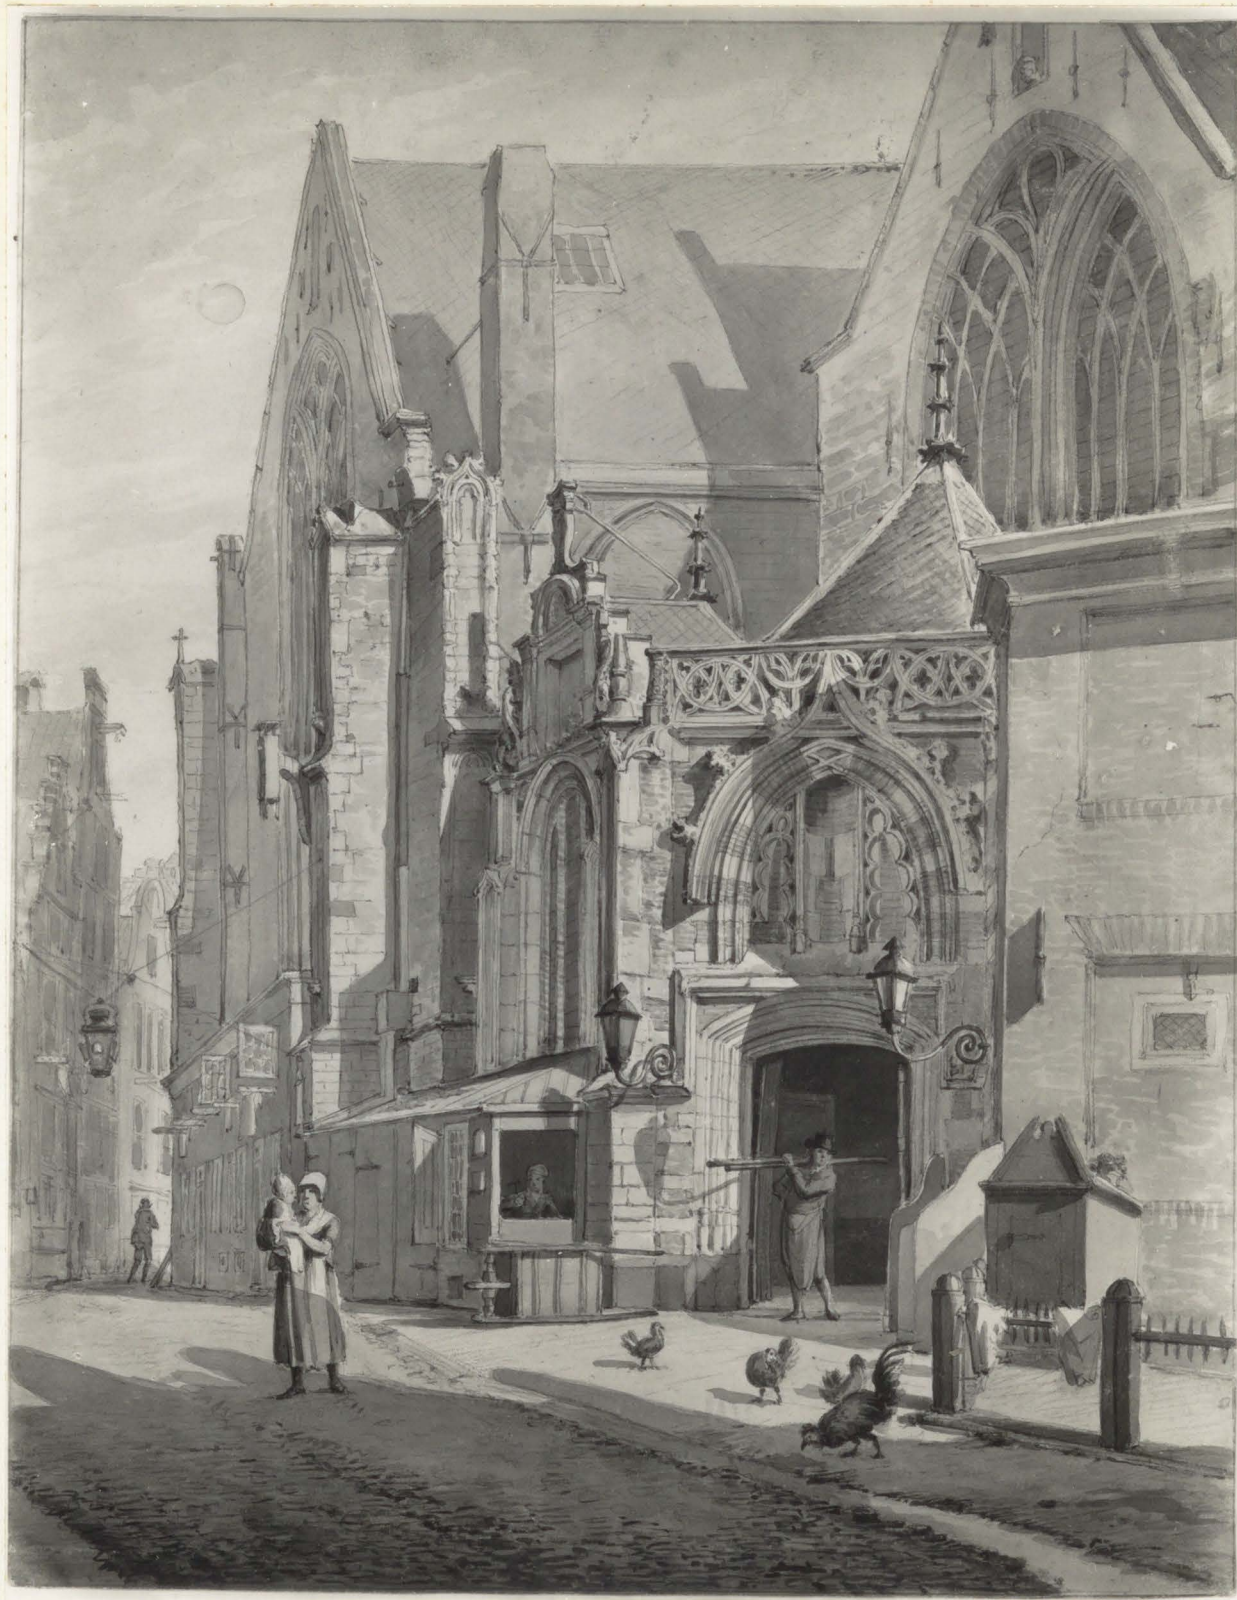
RESTAURATIE OUDE KERK TE AMSTERDAM  
 BESCHRIJVING NOORDERPORTAAL EN HEILIG GRAF  
 NOORDERPORTAAL EN HEILIG GRAF GEZIEN VANUIT DE ENGE KERKSTEEG  
 AQUAREL DOOR J. JELGERSHUIS 1815 LICHTBEELDENINSTITUUT NO CCLI65c

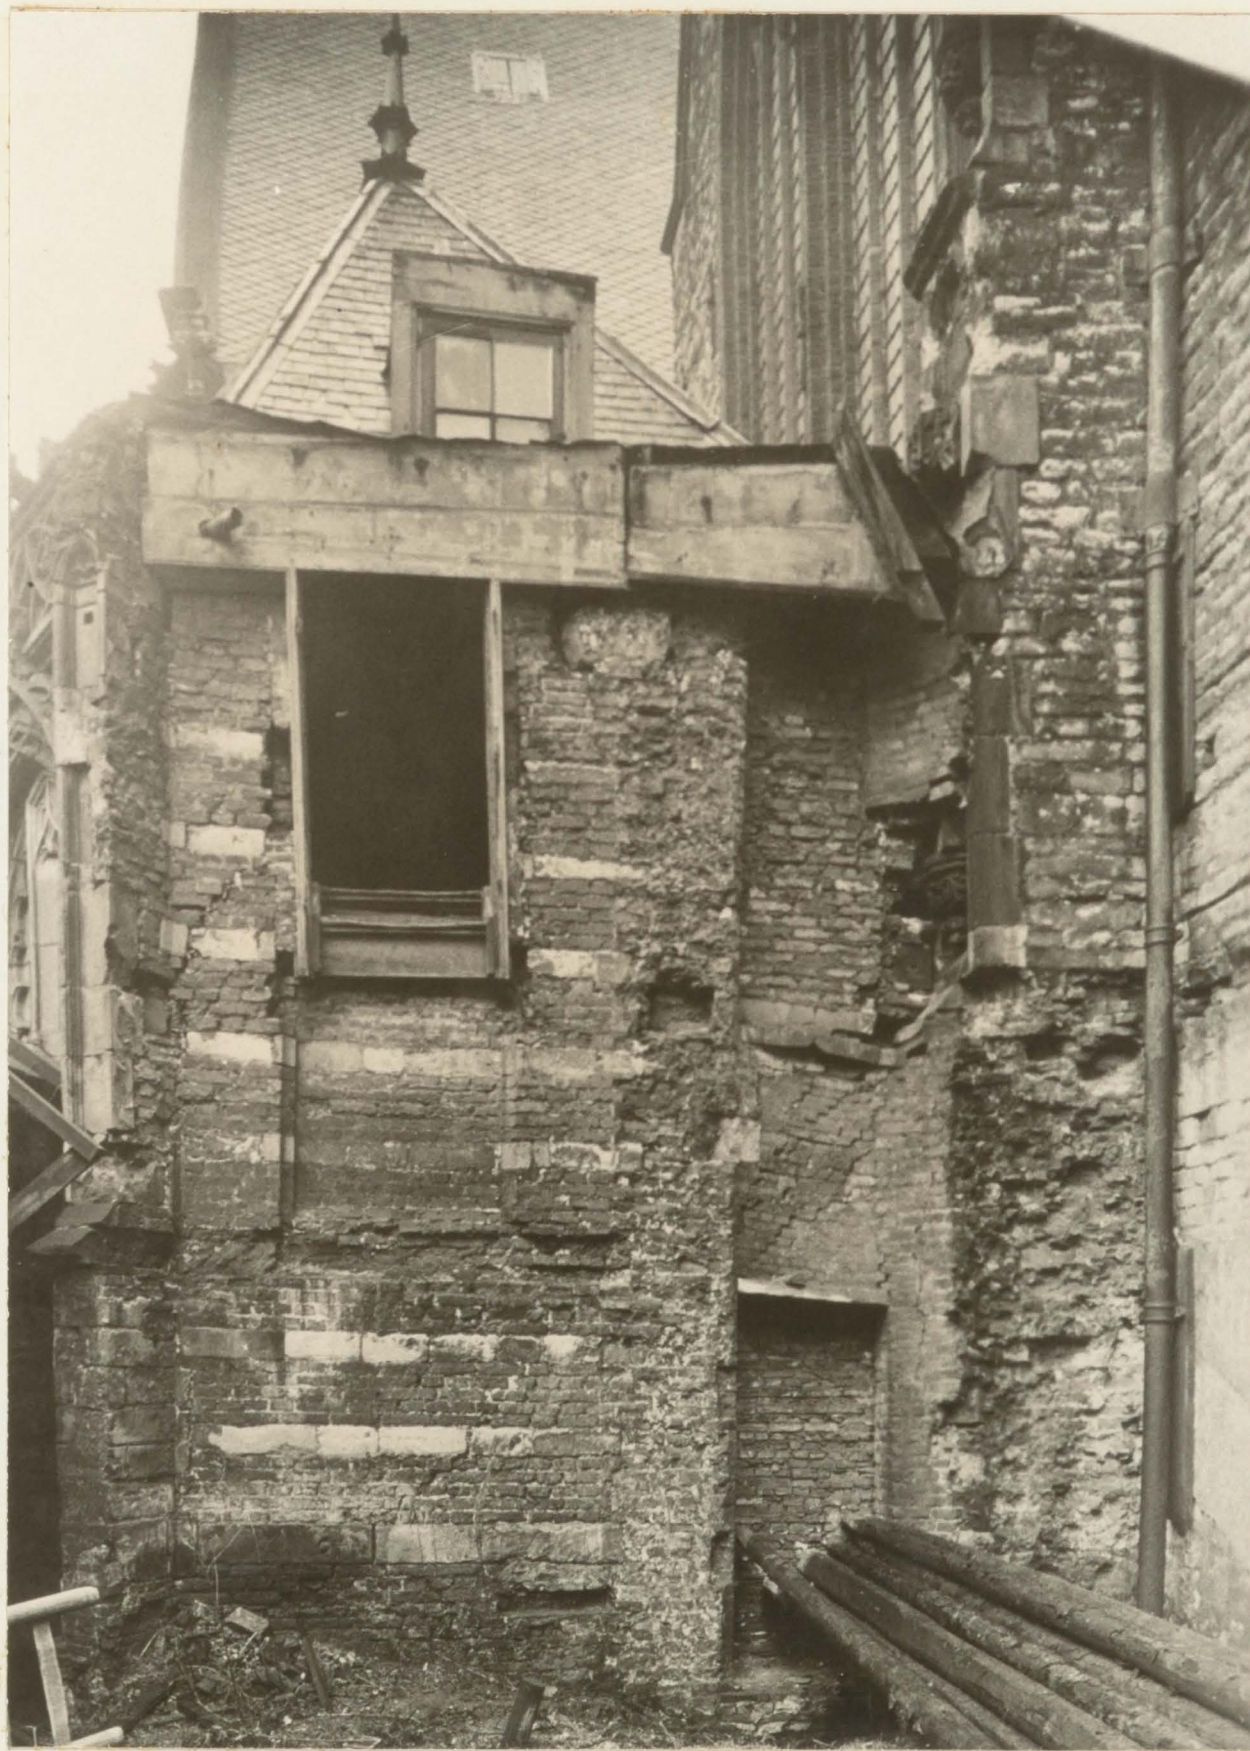
RESTAURATIE OUDE KERK TE AMSTERDAM  
BESCHRIJVING NOORDERPORTAAL EN HEILIG GRAF  
WESTGEVEL NOORDERPORTAAL MET AANSLUITING AAN VOORMALIGE TRAPTOREN  
REPRODUCTIE NAAR FOTO BAKELS 1938

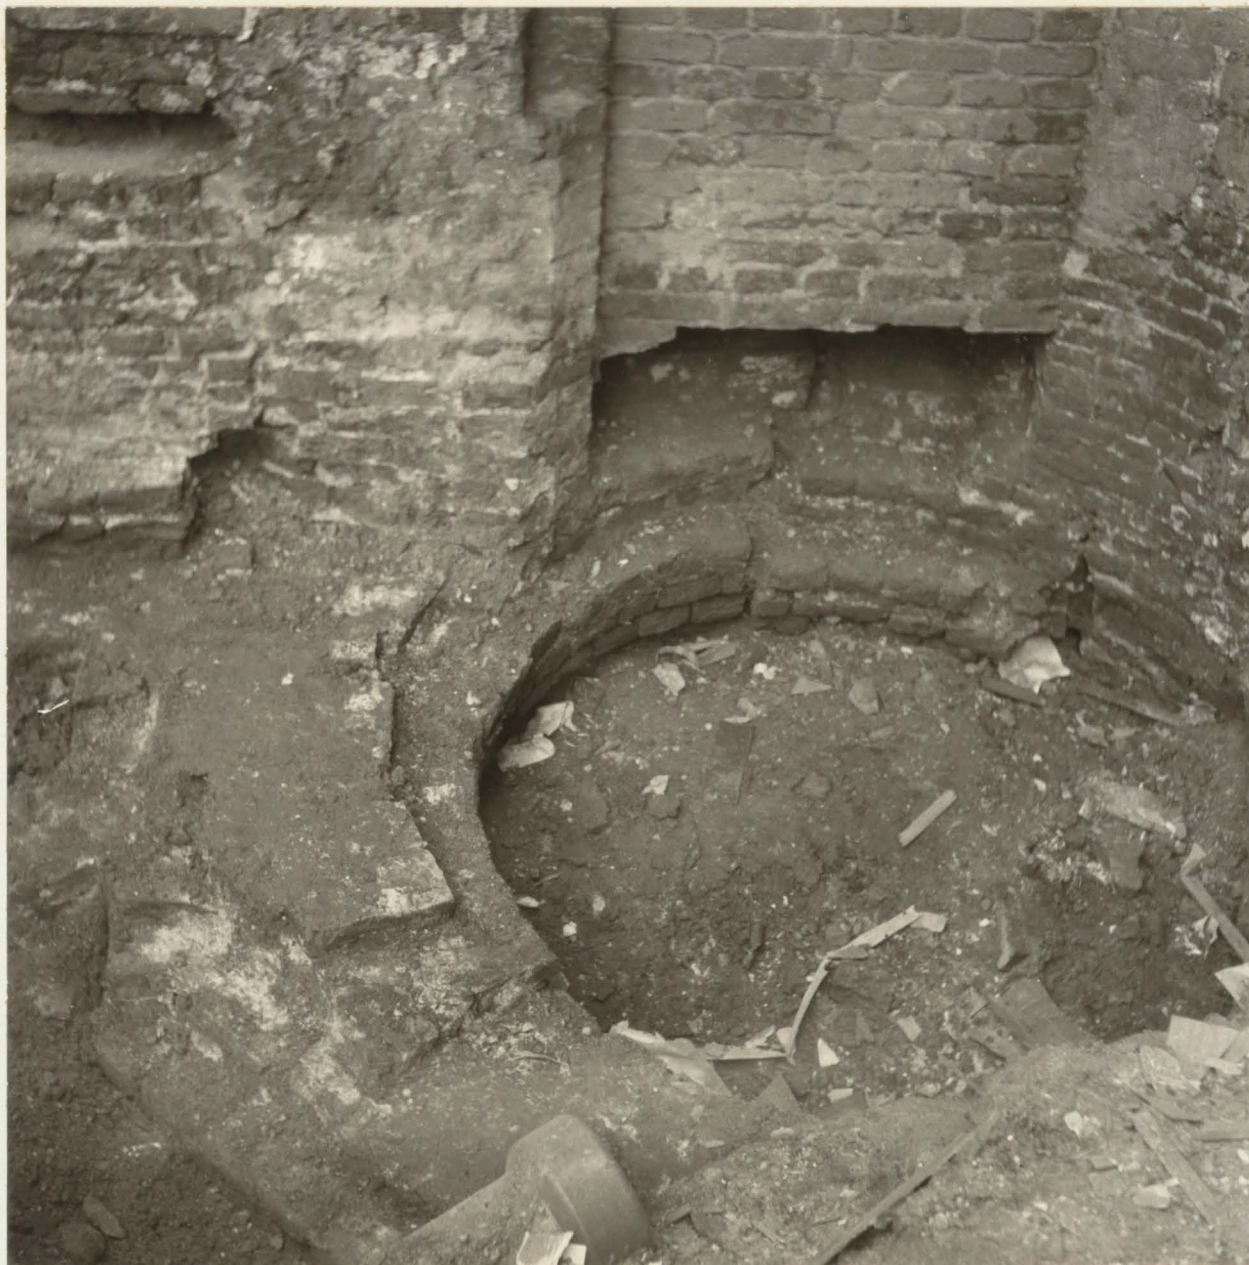
RESTAURATIE OUDE KERK TE AMSTERDAM  
BESCHRIJVING NOORDERPORTAAL EN HEILIG GRAF  
FUNDERING TRAPTOREN GEZIEN VANUIT HET WESTEN  
FOTO: H. JANSE MAART '53

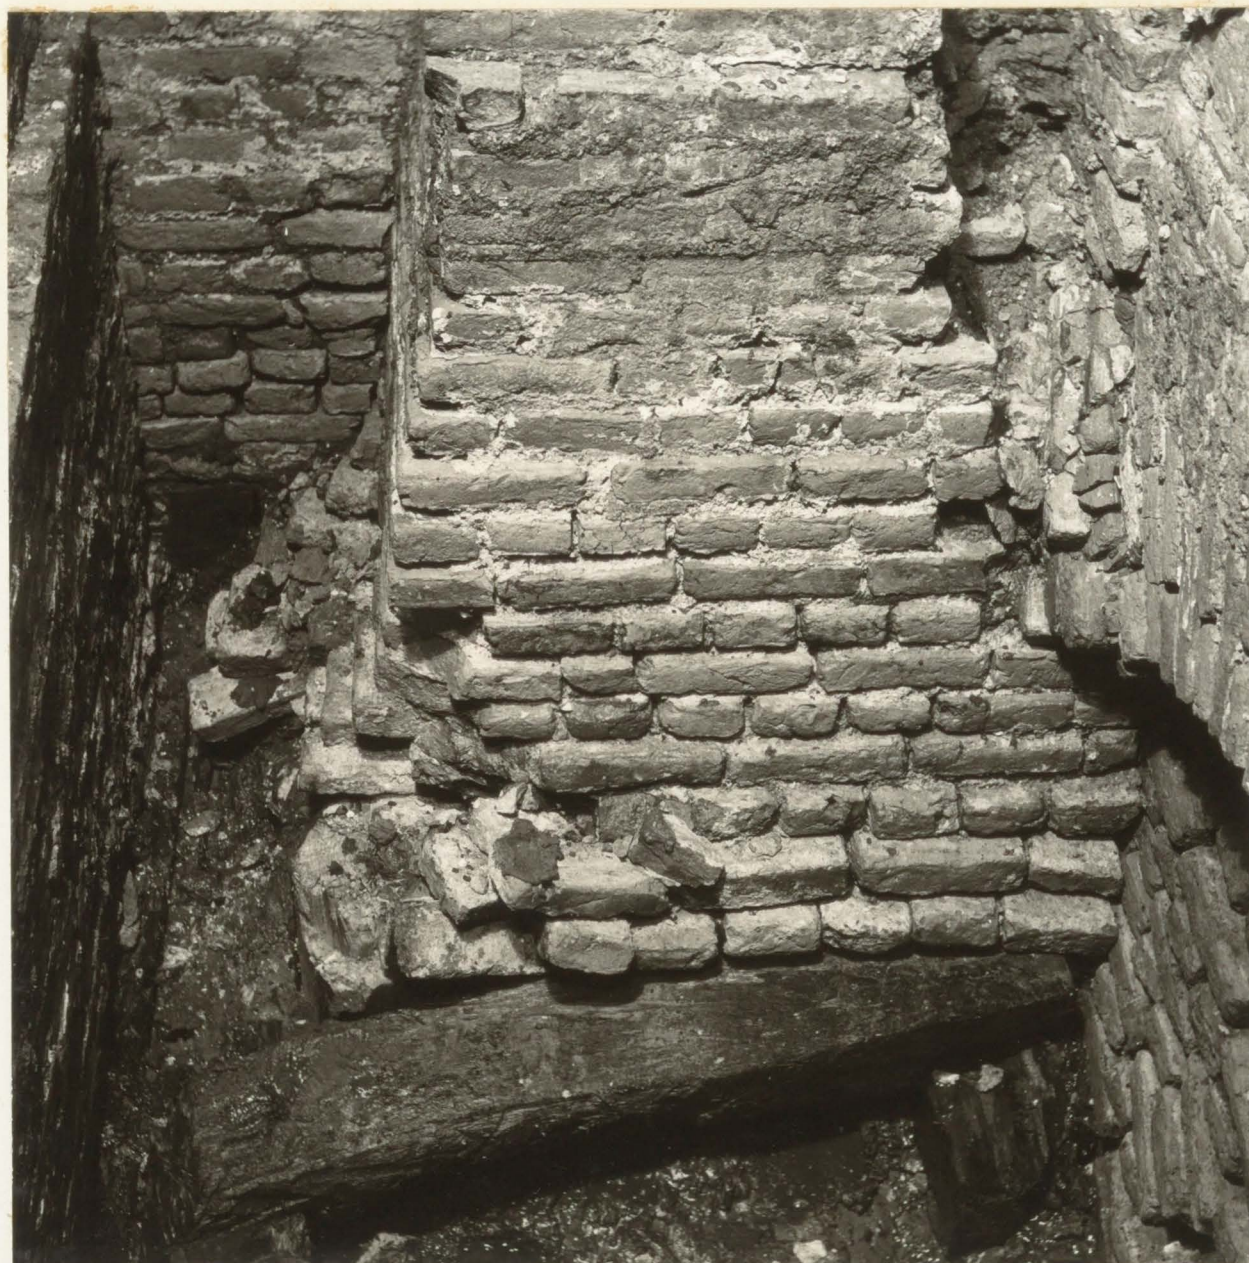
RESTAURATIE OUDE KERK TE AMSTERDAM  
BESCHRIJVING NOORDERPORTAAL EN HEILIG GRAF  
FUNDERING ZUID-OOSTHOEK PORTAAL RECHTS FUNDERING OUDE PORTAAL  
FOTO: H. JANSE JUNI '56

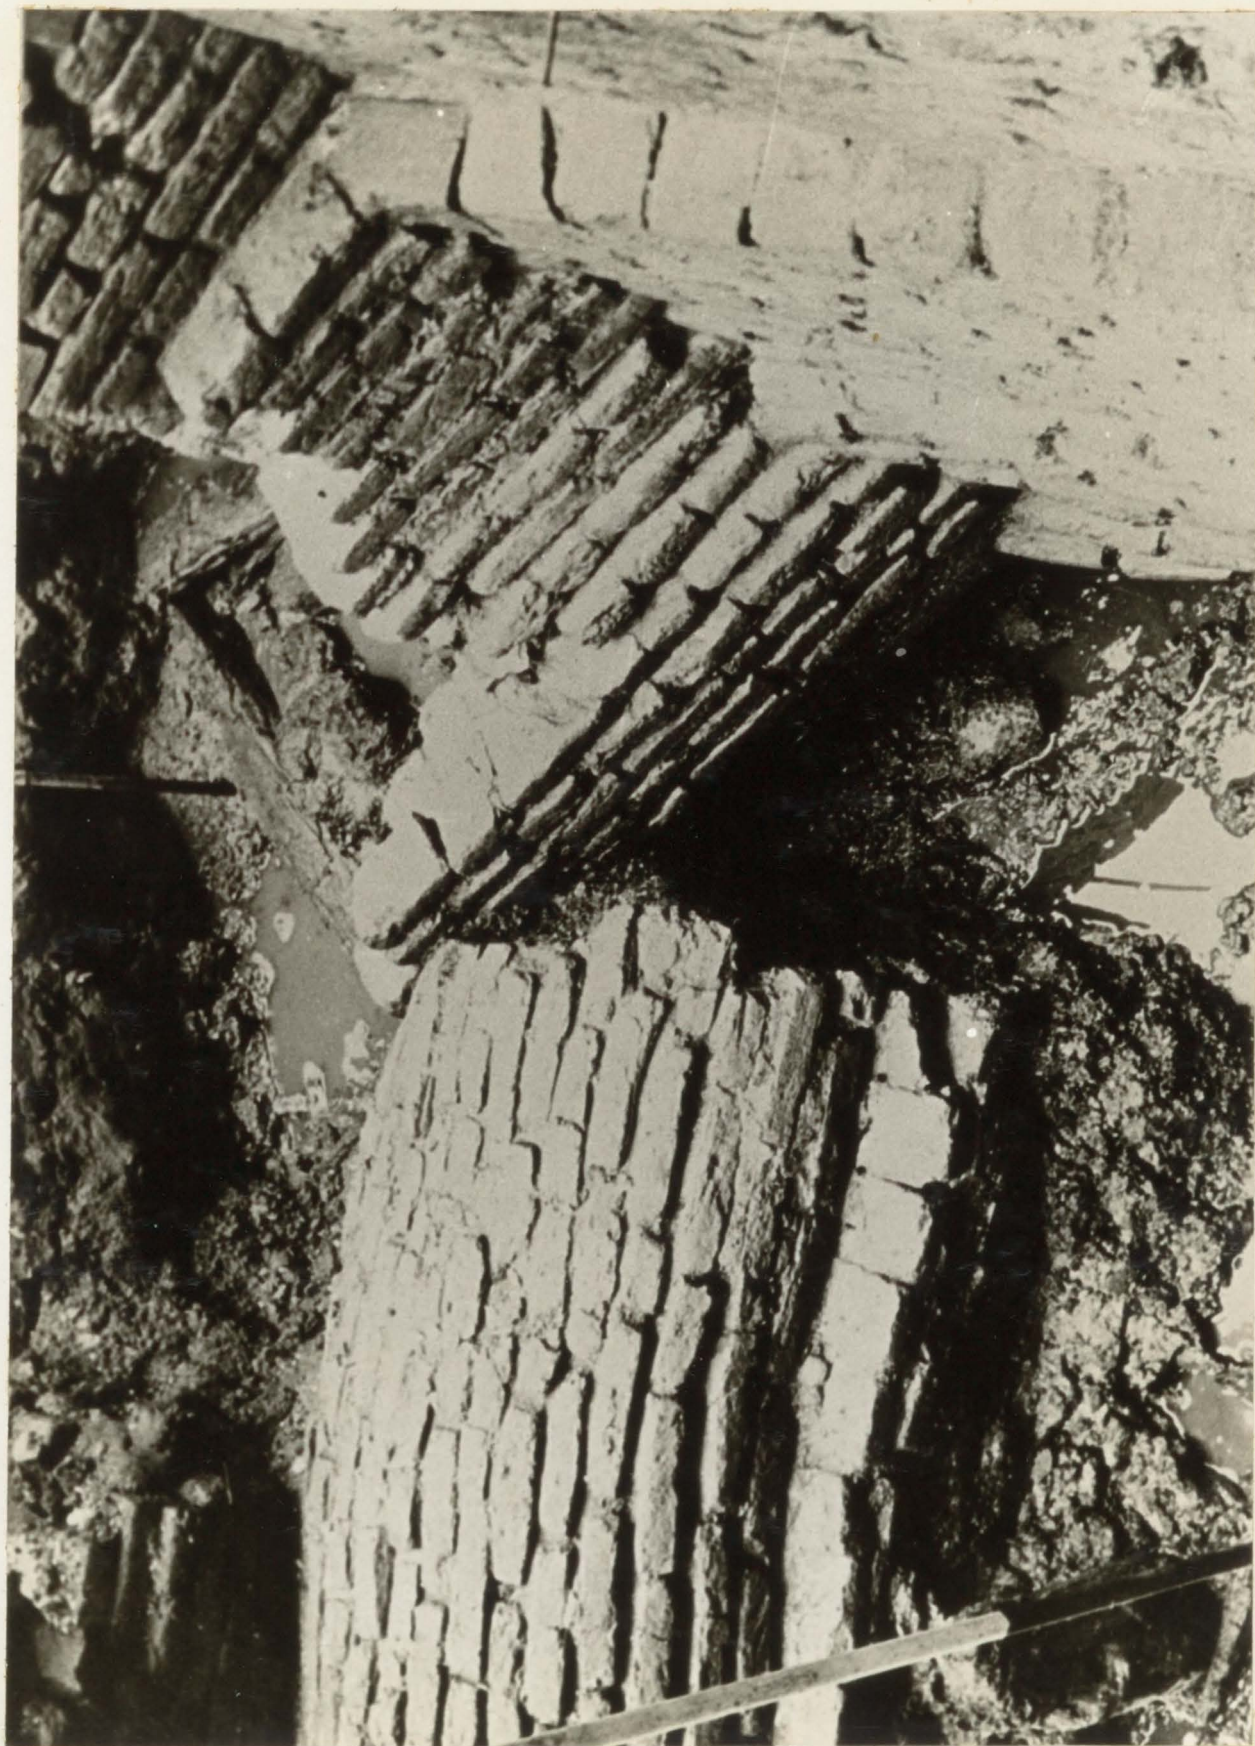
RESTAURATIE OUDE KERK TE AMSTERDAM  
BESCHRIJVING NOORDERPORTAAL EN HEILIG GRAF  
NOORDERPORTAAL OVERSNIJDING GEMETSELD RIOOL DOOR STEUNBEER 110  
FOTO: H.JANSE JULI 1955

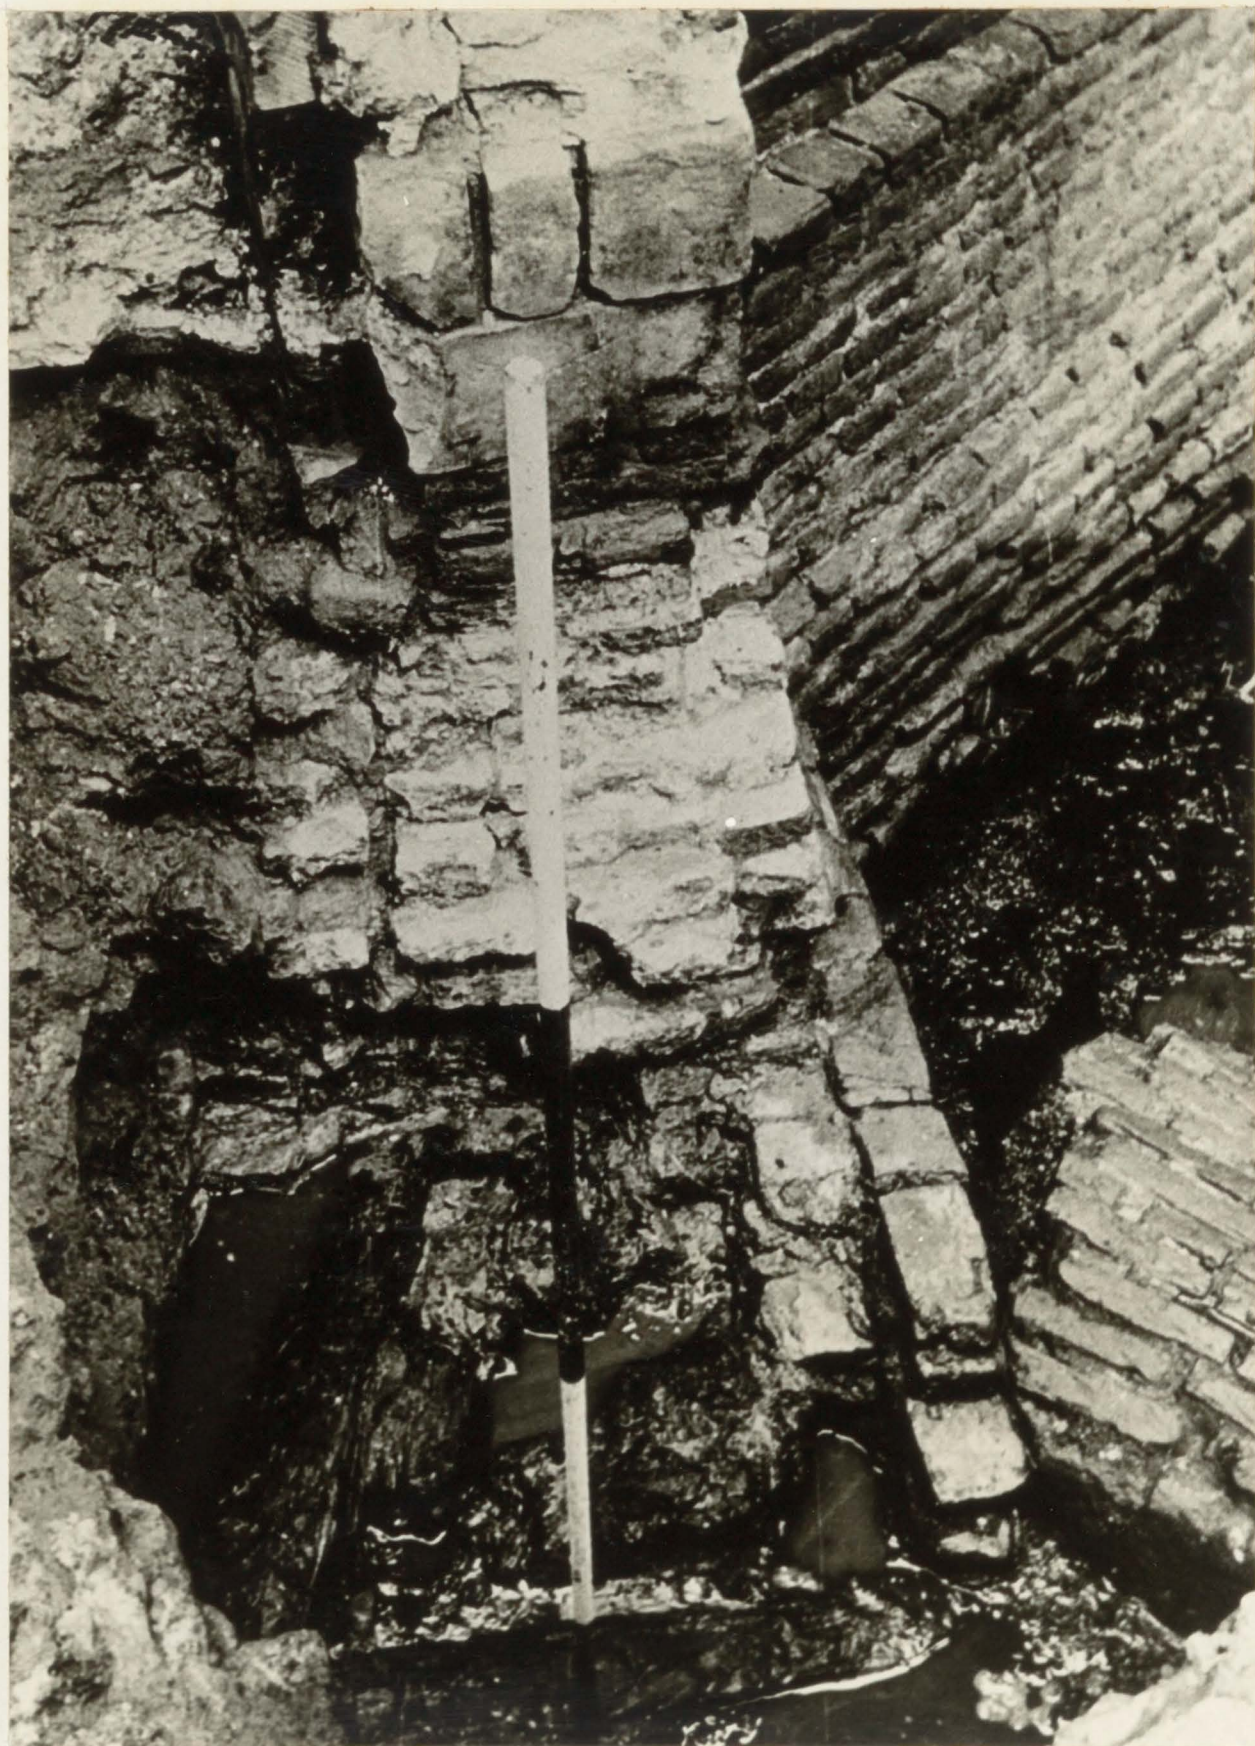
RESTAURATIE OUDE KERK TE AMSTERDAM  
BESCHRIJVING NOORDERPORTAAL EN HEILIG GRAF  
NOORDERPORTAAL FUNDERING STEUNBEER 110 GEZIEN UIT HET NOORDWESTEN  
FOTO: H.JANSE JULI 1955

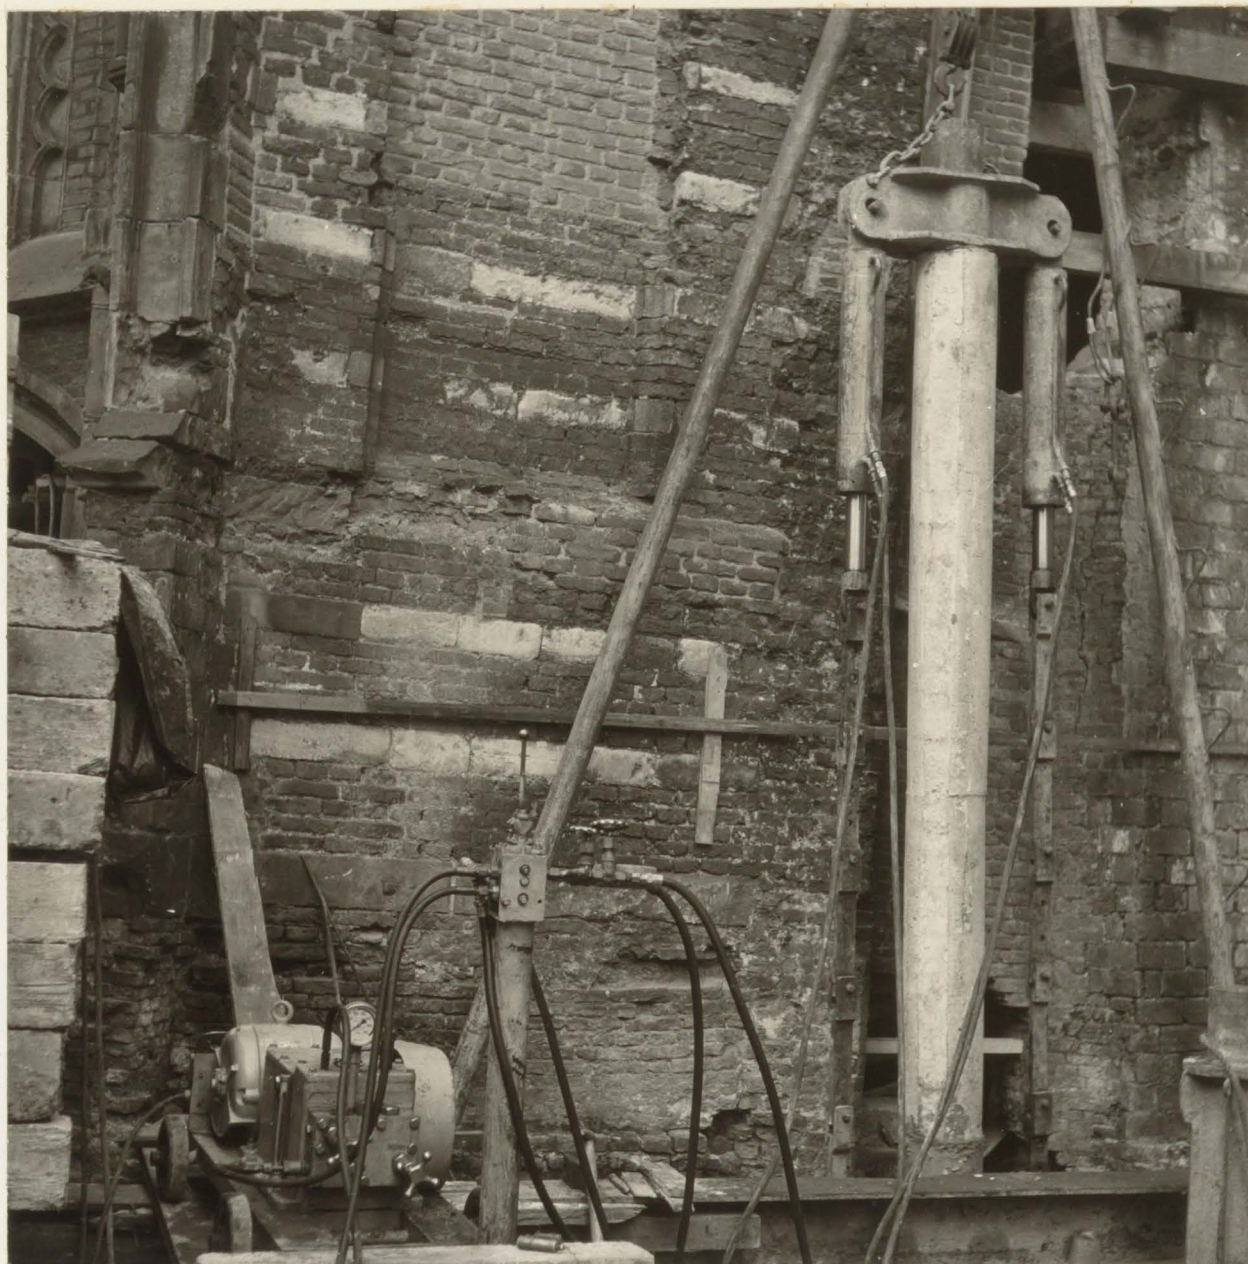
RESTAURATIE OUDE KERK TE AMSTERDAM  
BESCHRIJVING NOORDERPORTAAL EN HEILIG GRAF  
PALEN PULSEN TYPE DE WAAL NAAST WESTGEVEL VAN HET NOORDERPORTAAL  
FOTO: H.JANSE 16 JANUARI '57

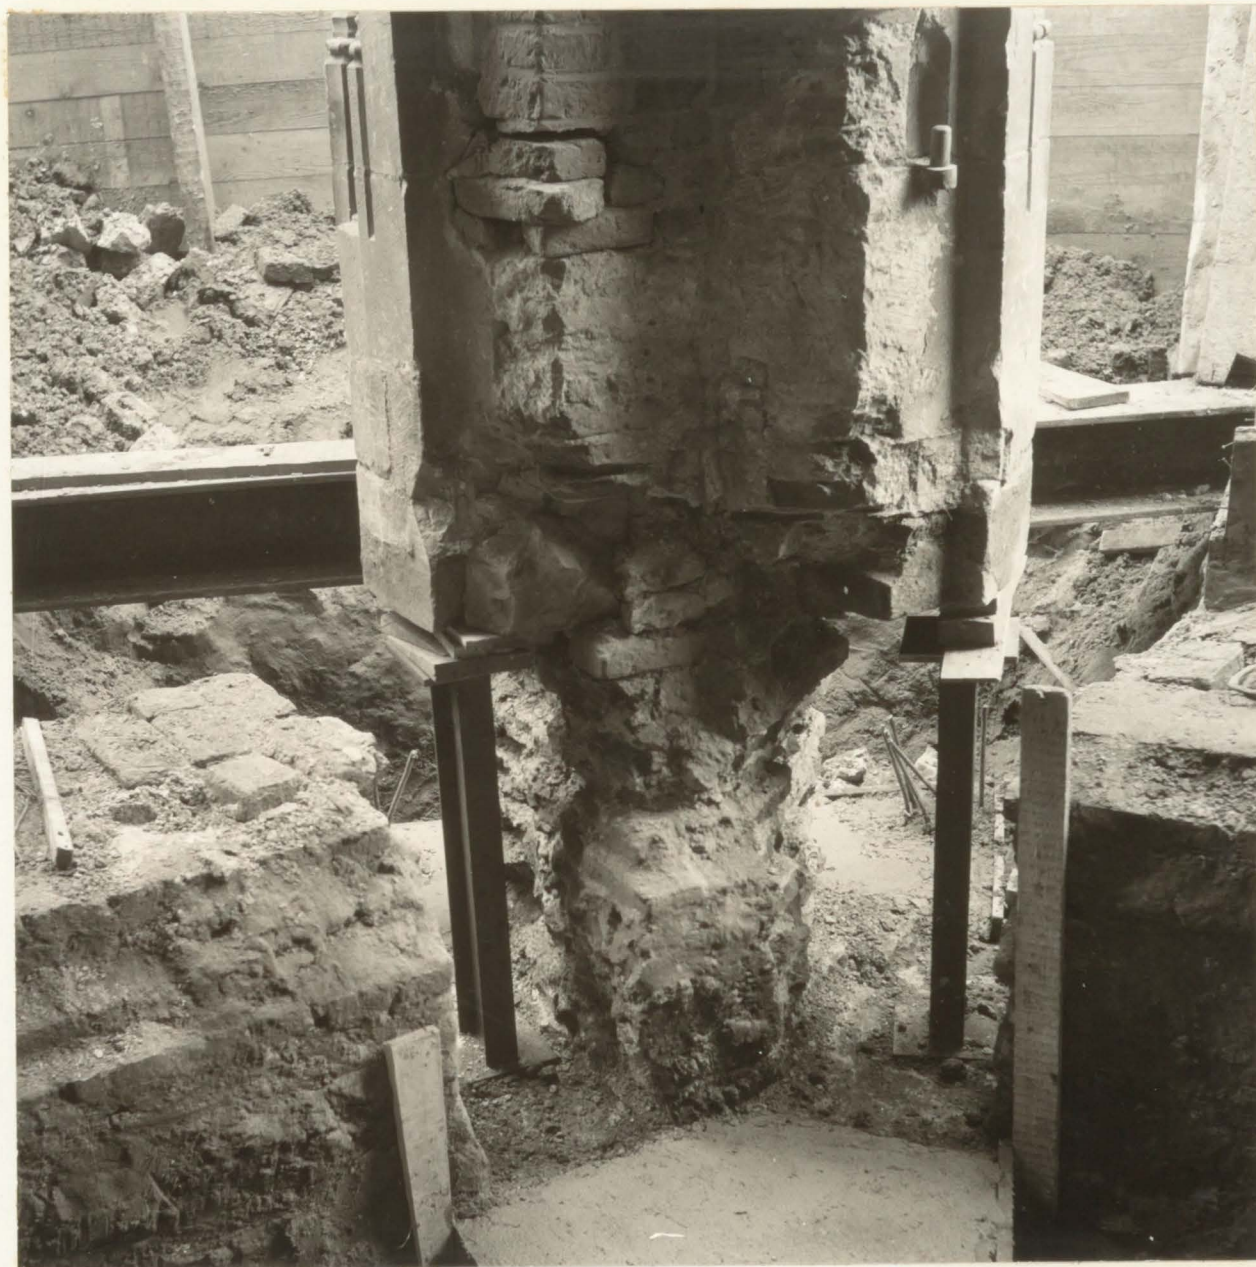
RESTAURATIE OUDE KERK TE AMSTERDAM  
BESCHRIJVING NOORDERPORTAAL EN HEILIG GRAF  
FUNDERINGVERBETERING ONDER STEUNBEER 111 NOORDERPORTAAL  
FOTO: H. JANSE FEBRUARI 1957

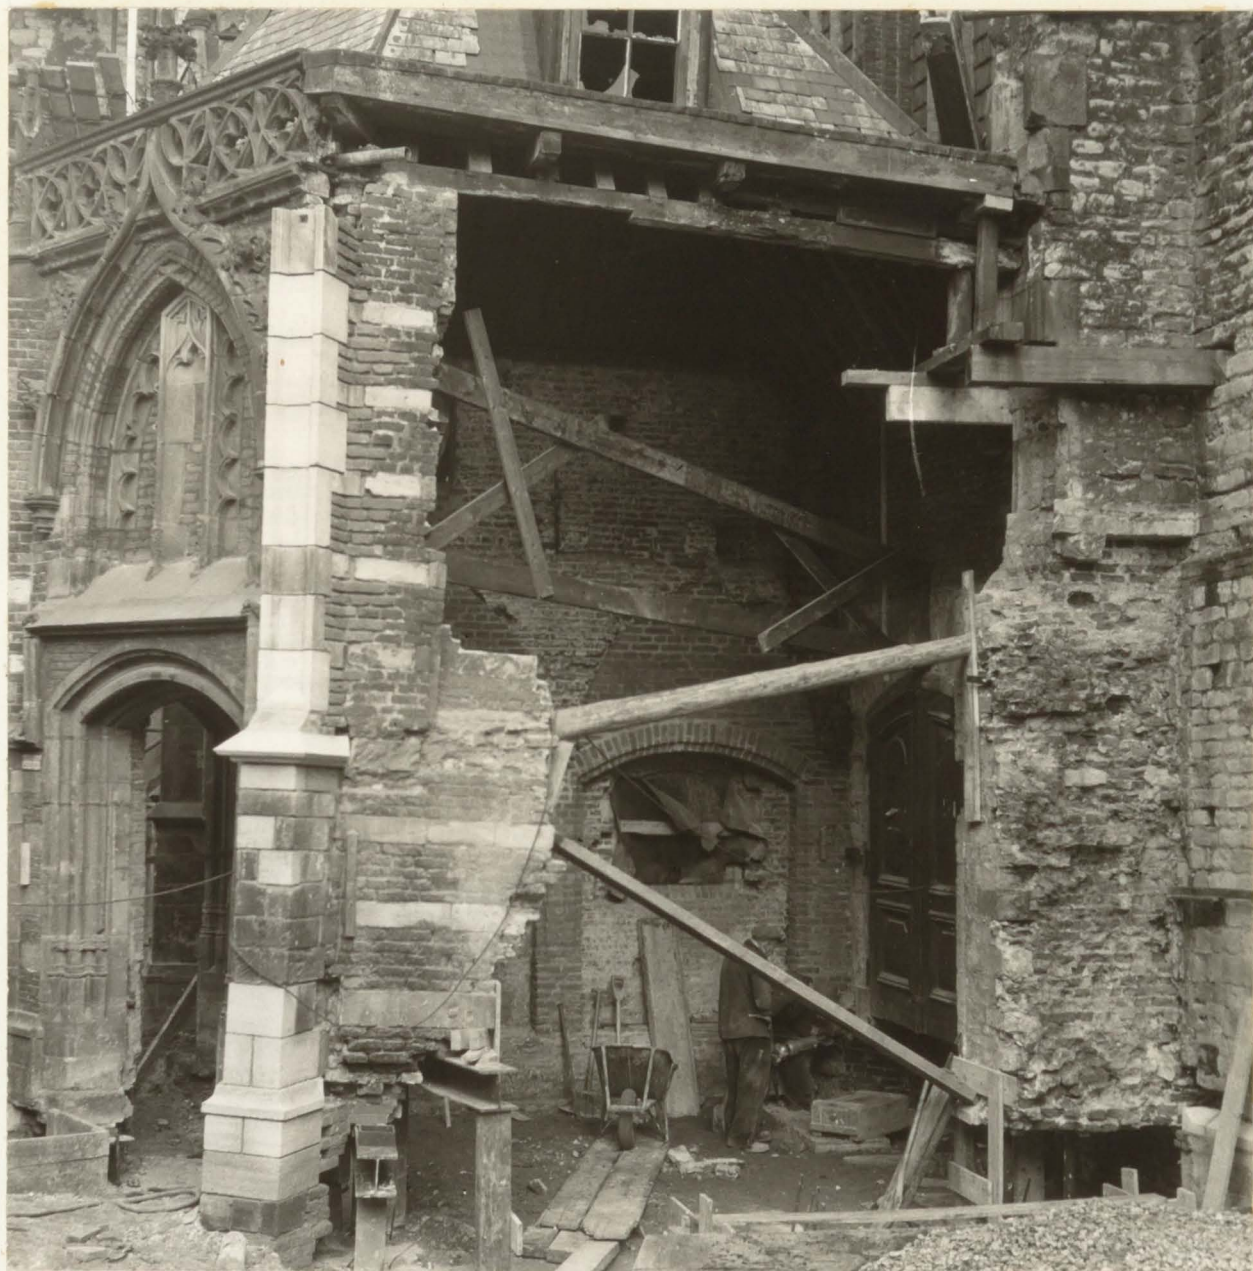
RESTAURATIE OUDE KERK TE AMSTERDAM  
 BESCHRIJVING NOORDERPORTAAL EN HEILIG GRAF  
 WESTGEVEL NOORDERPORTAAL TIJDENS RESTAURATIE  
 FOTO: H. JANSE APRIL '57

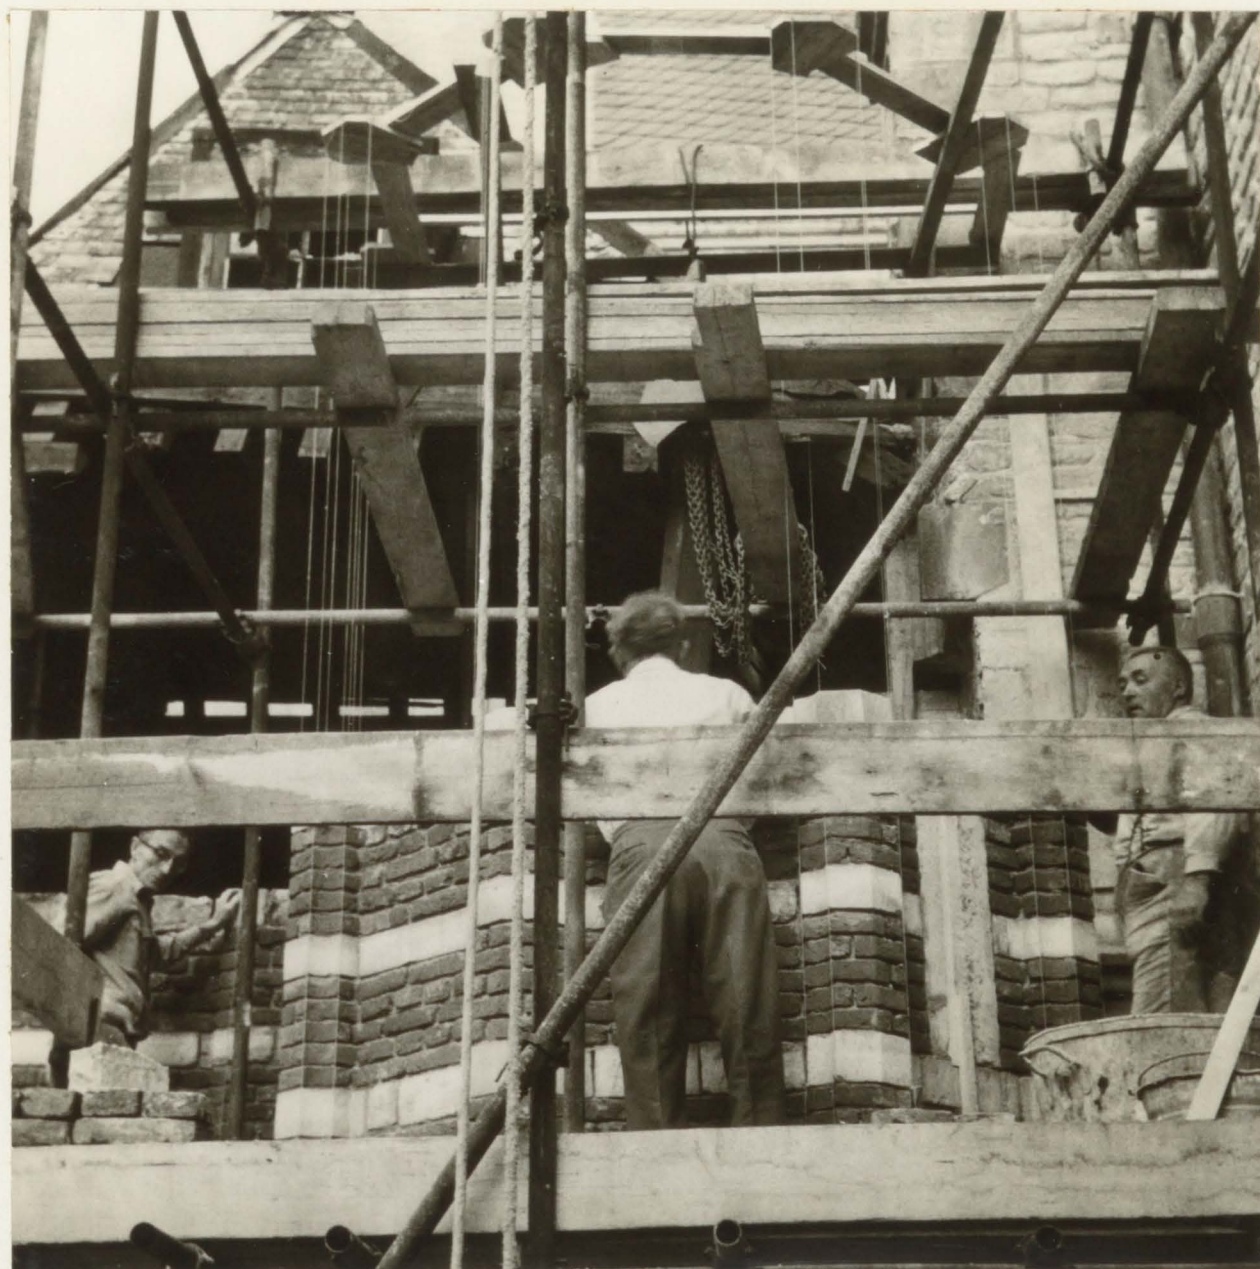
RESTAURATIE OUDE KERK TE AMSTERDAM  
BESCHRIJVING NOORDERPORTAAL EN HEILIG GRAF  
NOORDERPORTAAL OPBOUW TRAPTOREN  
FOTO: P. POSTMA SEPTEMBER 1959

De nieuwe traptoren rust op een zware gewapendbetonplaat welke over zo'n langsbalk is gestort (18 april).
