Stichting de Oude Kerk  
te Amsterdam

Beschrijving  
Noorderportaal en Heilig Graf

RESTAURATIE  
VAN DE  
OUDER KERK  
TE  
AMSTERDAM

ARCHITECTEN: PROF. IR C. WEGENER SLEESWIJK EN D. VERHEUS

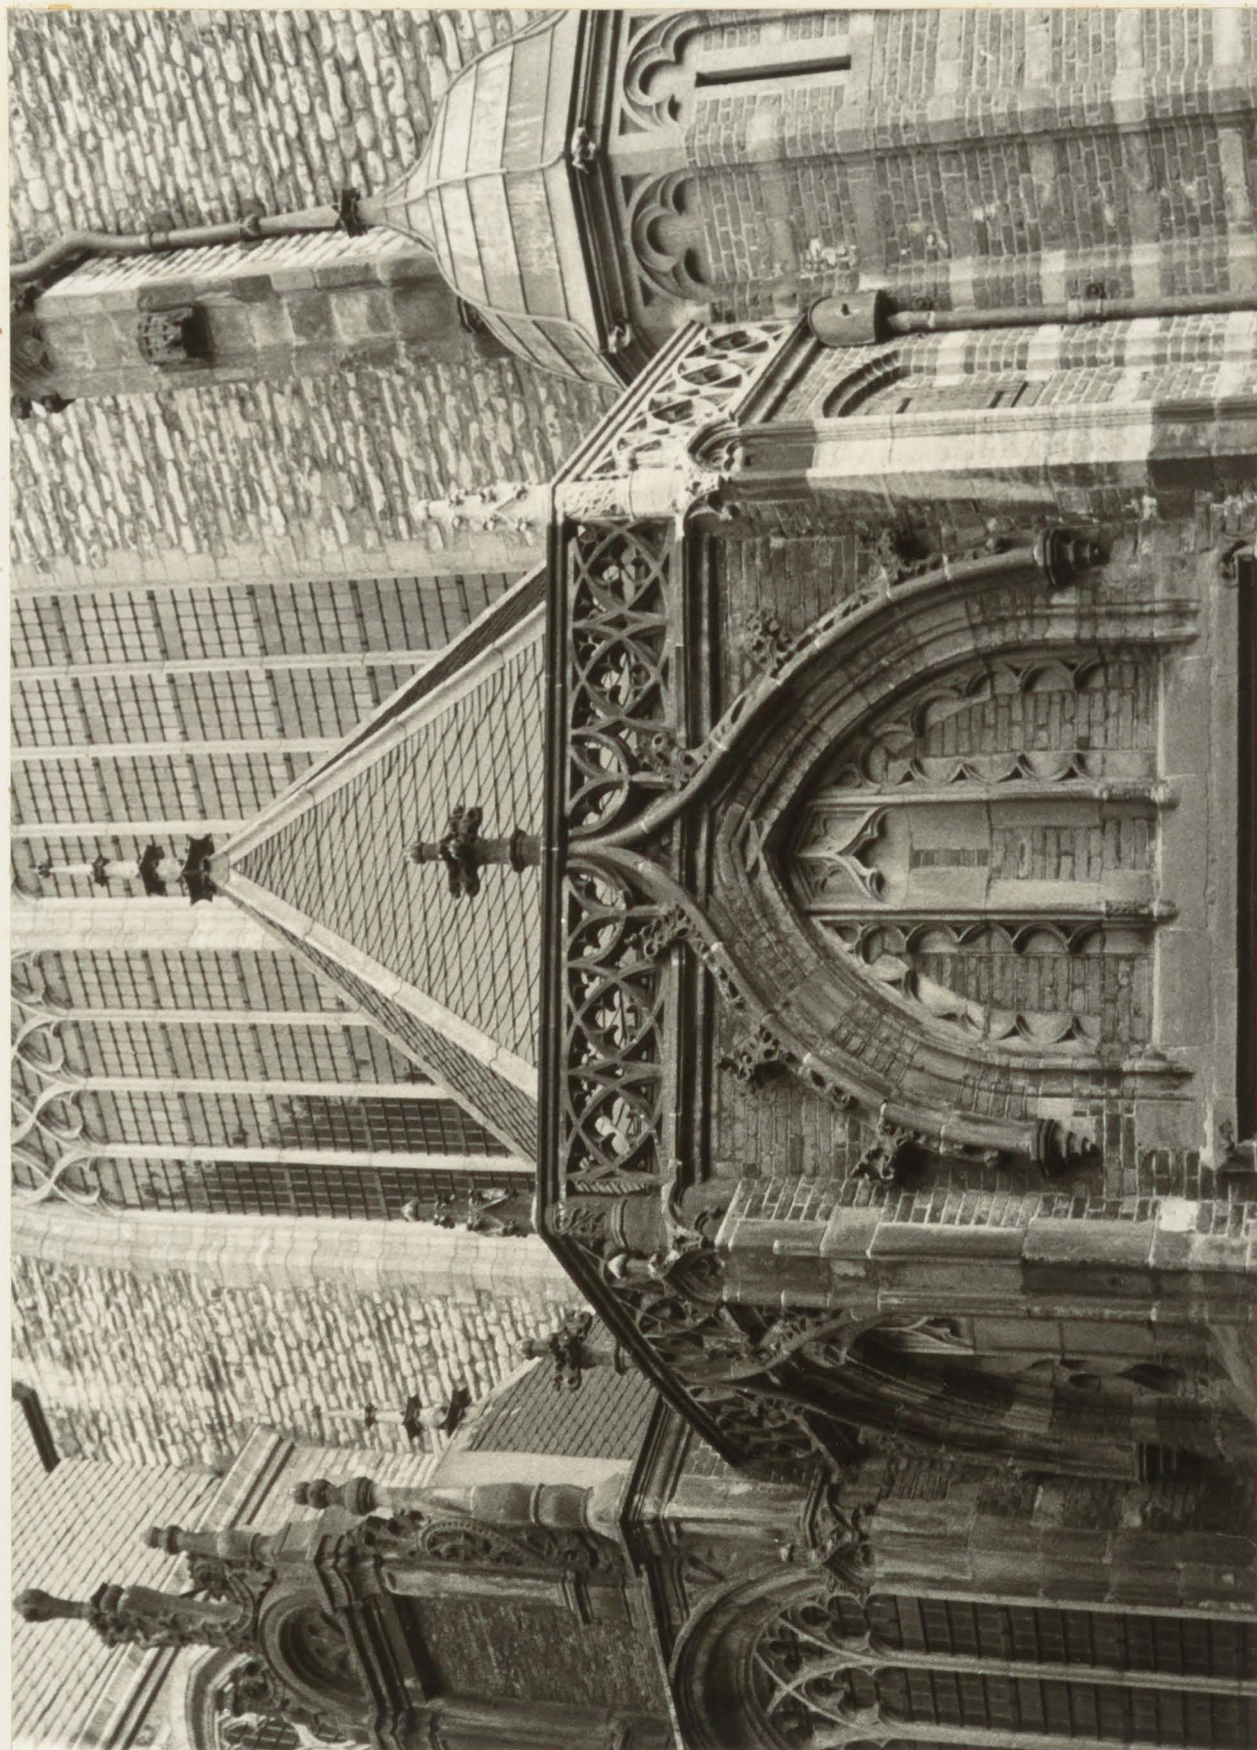
RESTAURATIE OUDE KERK TE AMSTERDAM  
 BESCHRIJVING NOORDERPORTAAL EN HEILIG GRAF  
 NOORD-WESTGEVEL VAN HET NOORDERPORTAAL BOVEN DE WATERLIJST  
 FOTO: P. POSTMA AUGUSTUS '63

De noordwestelijke en de noordoostelijke gevels verschillen in de detaillering van de zijdelen van de nis. In beide gevallen is er een vlakke gemetselde regelmatig begrensde achterwand, maar bij de noordwestelijke gevel is deze achterwand omzoomd door voor de wand uitstekende zandsteenblokken waarin geprofileerde cirkelsegmenten zijn uitgehakt. Deze blokken rusten niet op de waterlijst, maar beginnen vier lagen hoger, juist boven de basementen van de deelzuiltjes.

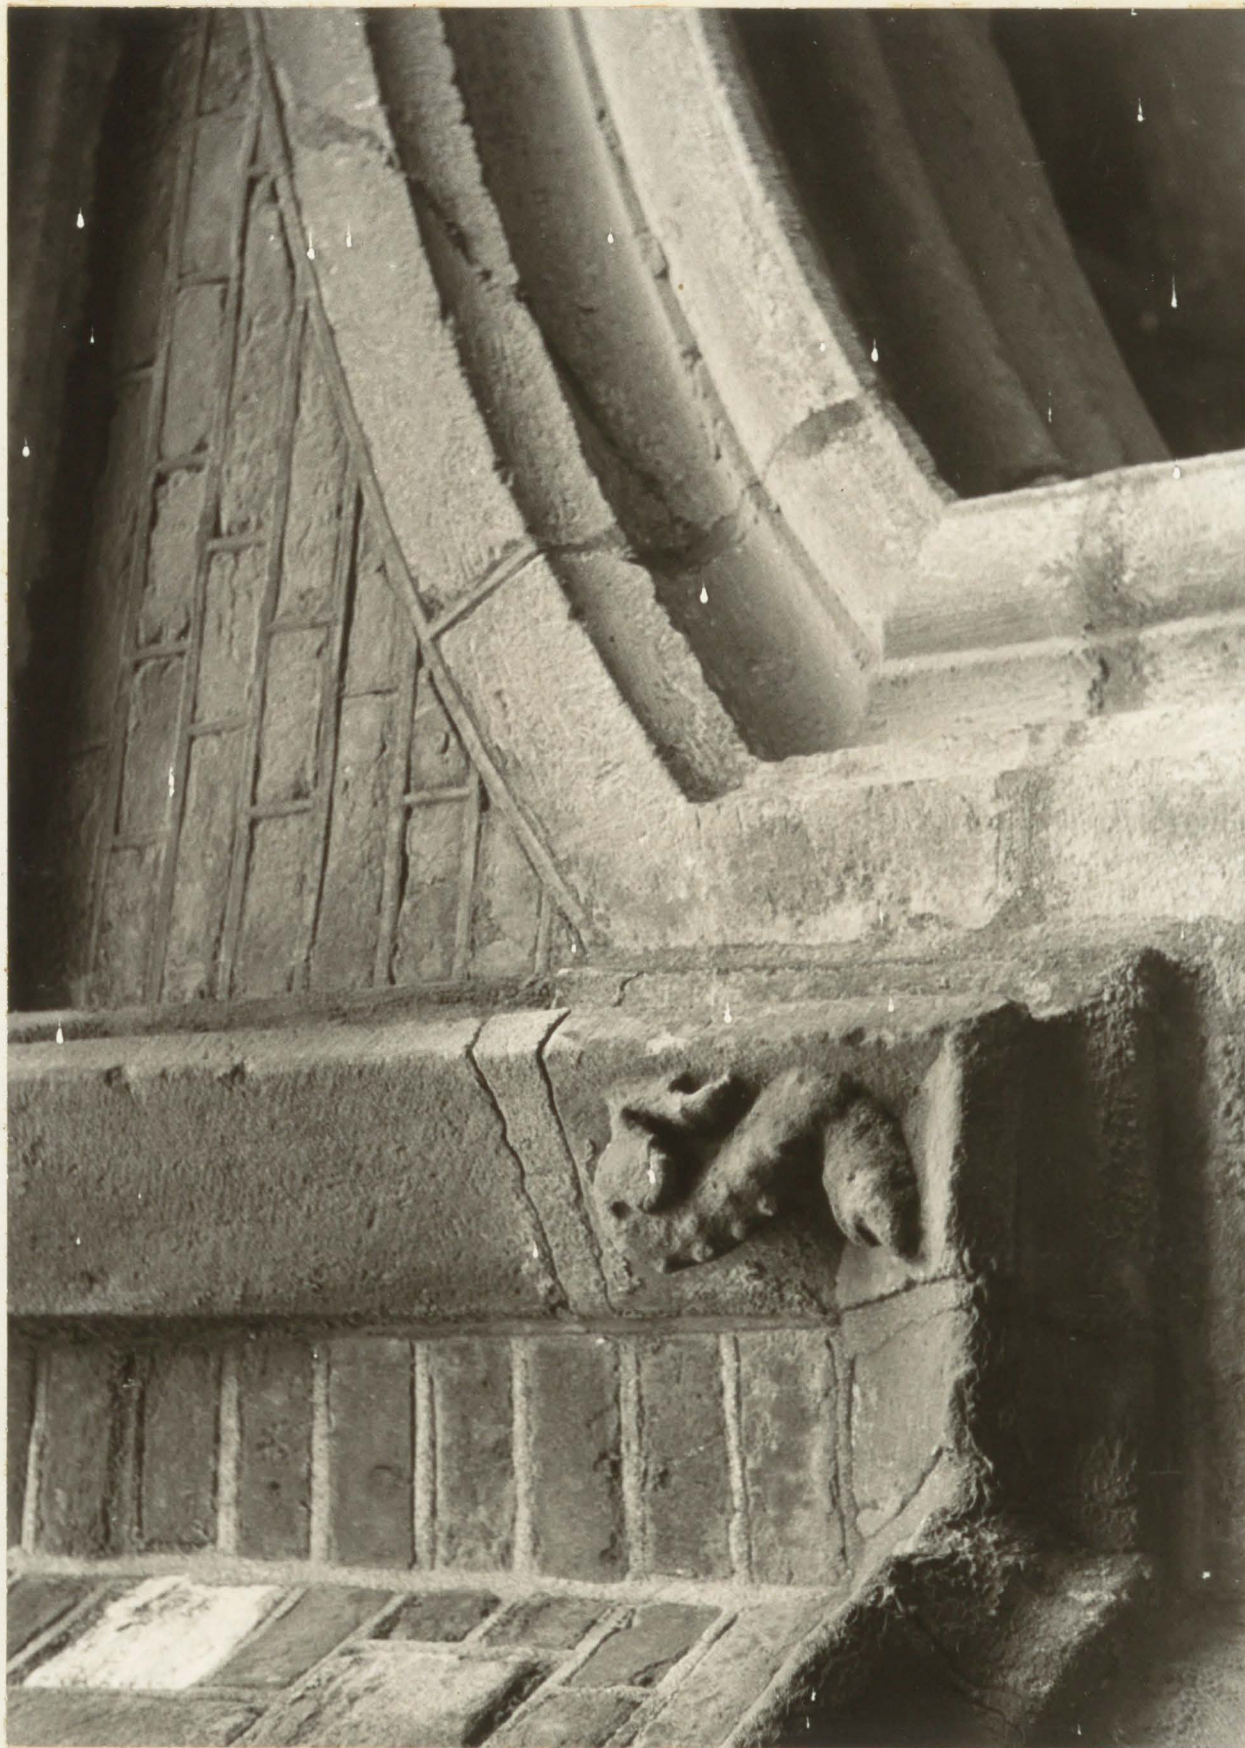
RESTAURATIE OUDE KERK TE AMSTERDAM  
 BESCHRIJVING NOORDERPORTAAL EN HEILIG GRAF  
 DETAIL WATERLIJST NOORD-WESTGEVEL VAN HET NOORDERPORTAAL  
 FOTO: P. POSTMA AUGUSTUS '63

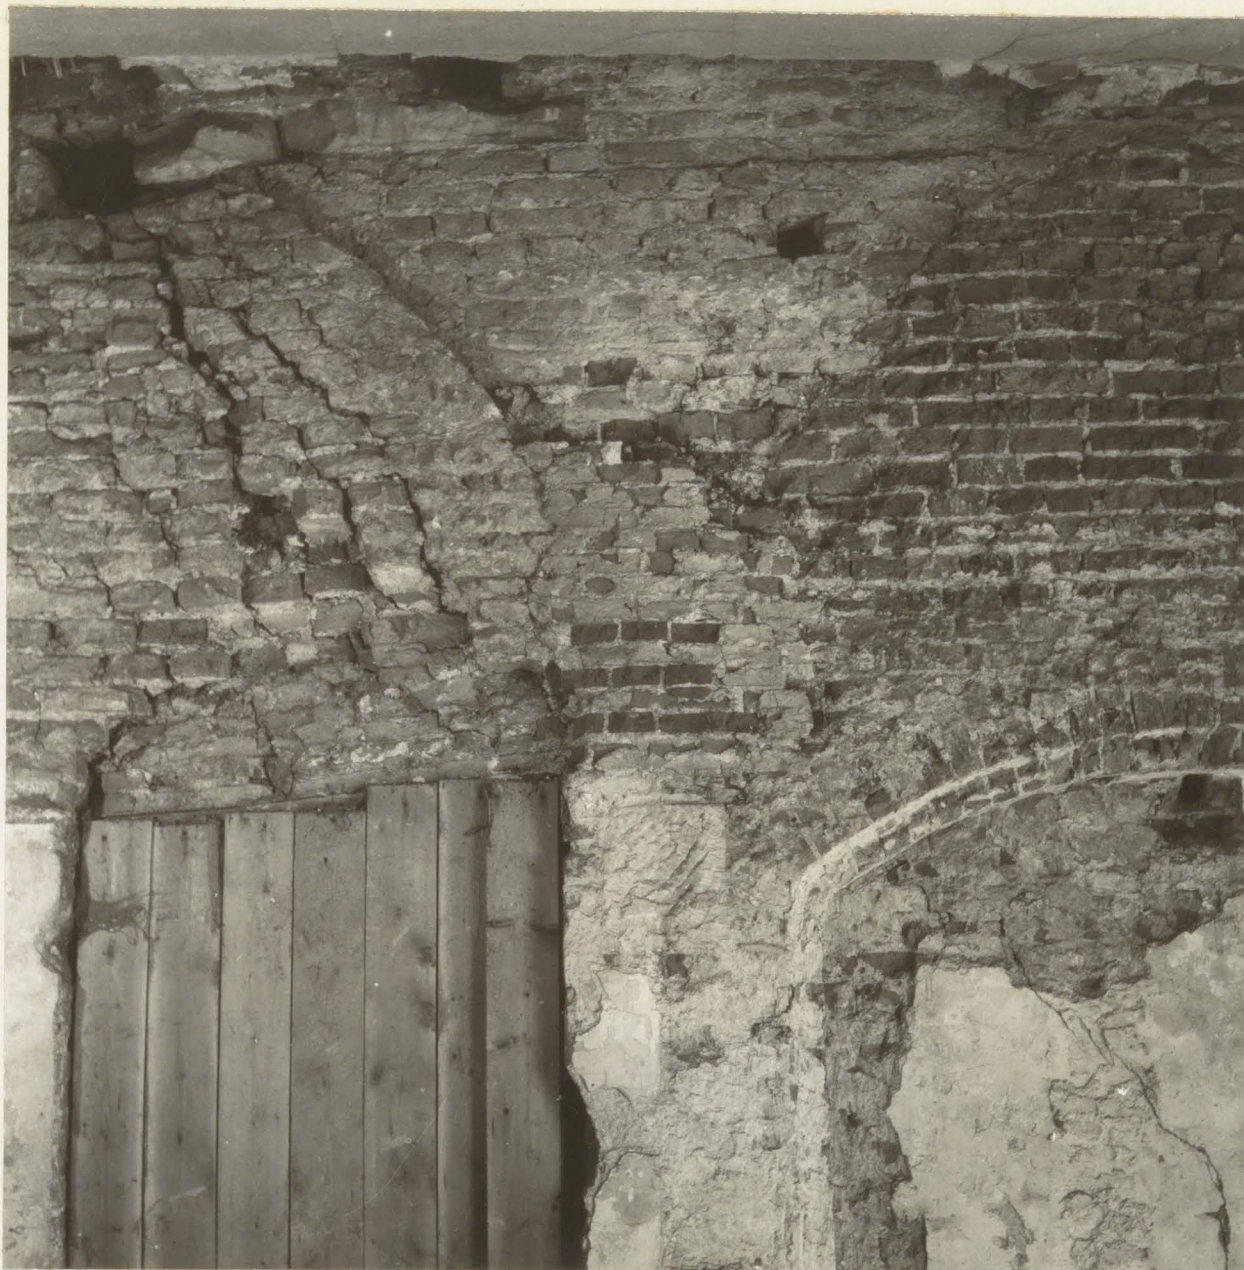
RESTAURATIE OUDE KERK TE AMSTERDAM  
BESCHRIJVING NOORDERPORTAAL EN HEILIG GRAF  
WESTWAND PORTAAL, SPOREN VAN GEWELF EN BOVENSTE TREDE VAN DE TRAP  
FOTO: H.JANSE JULI '54

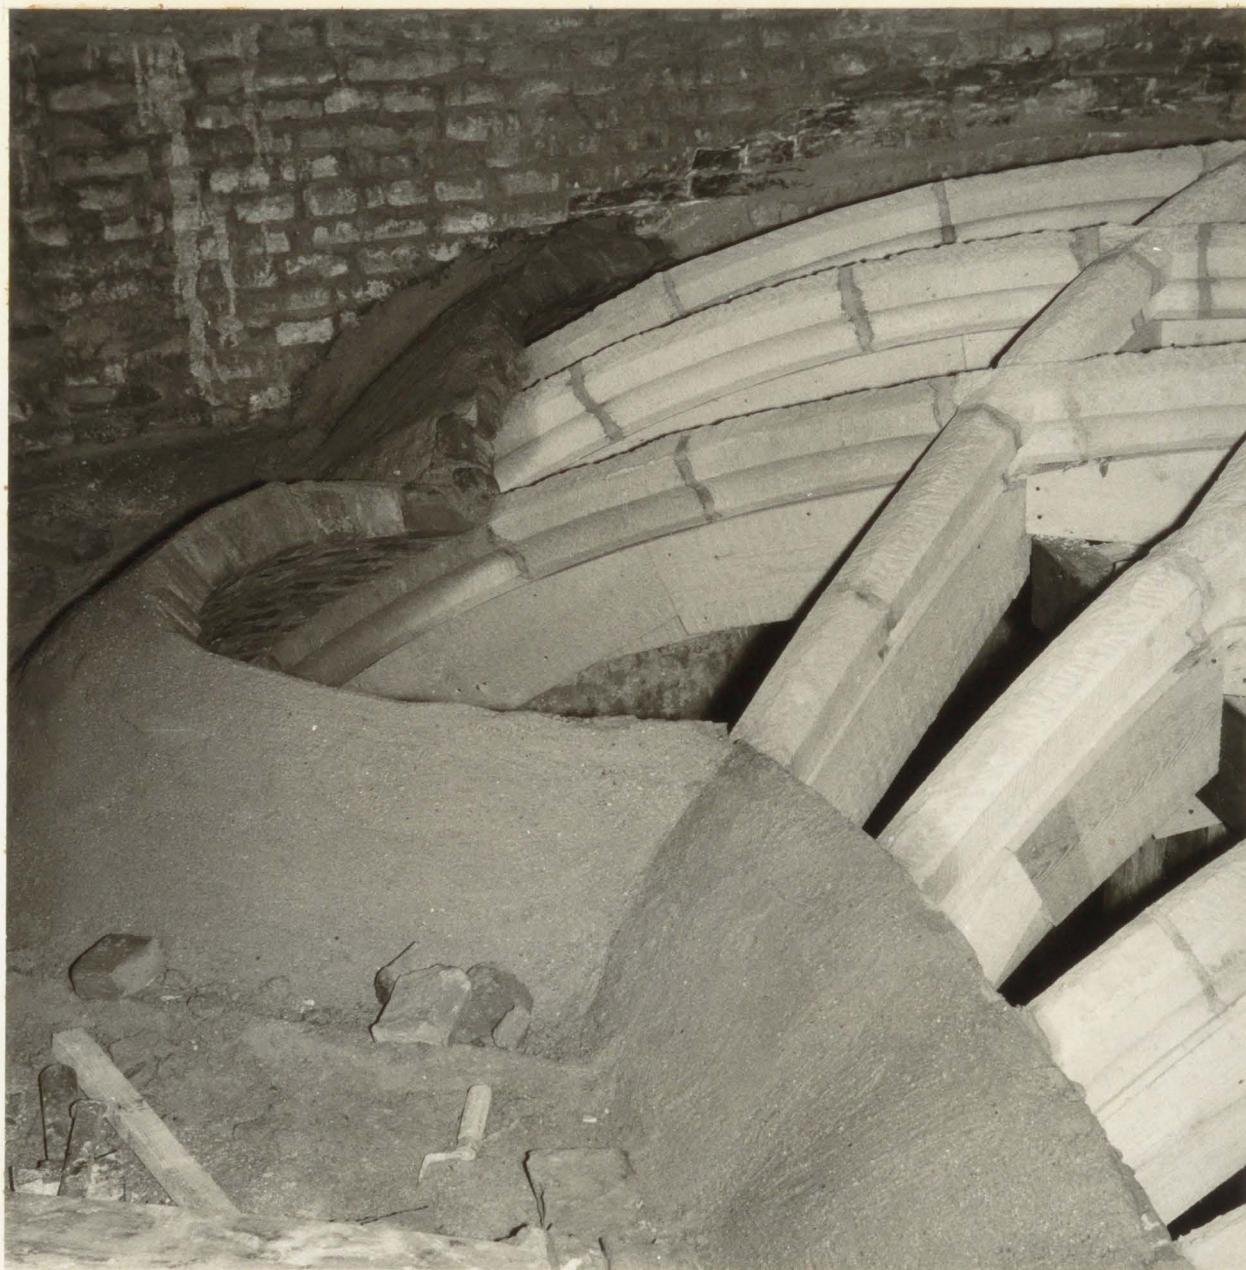
RESTAURATIE OUDE KERK TE AMSTERDAM  
 BESCHRIJVING NOORDERPORTAAL EN HEILIG GRAF  
 METSELEN NETGEWELF NOORDERPORTAAL VAN BOVEN GEZIEN  
 FOTO: P. POSTMA MAART '60

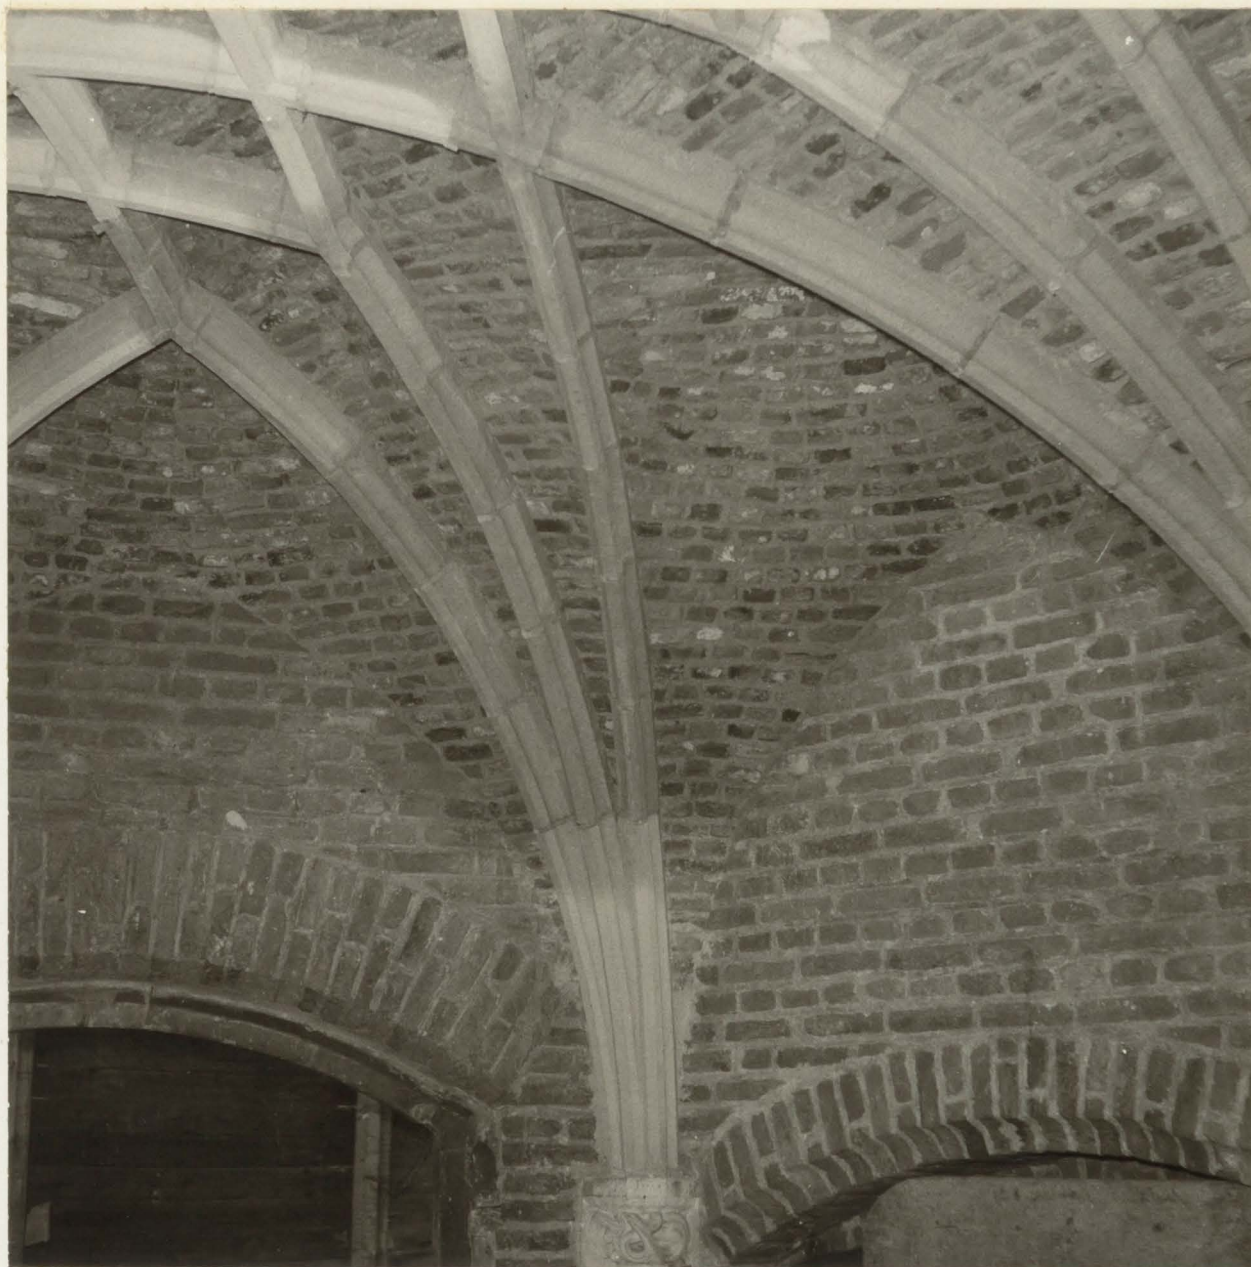
RESTAURATIE OUDE KERK TE AMSTERDAM  
BESCHRIJVING NOORDERPORTAAL EN HEILIG GRAF  
NETGEWELF NOORDERPORTAAL VAN BENEDEN GEZIEN  
FOTO: P. POSTMA APRIL '60

De ruimte is overdekt door een gerekonstrueerd netgewelf, waarvan de steunpunten liggen in de vijf hoeken van de ruimte en in het midden van de westelijke en de oostelijke wand. Het gewelf is opgebouwd uit geprofileerde natuurstenen ribben, waartussen gepleisterde bakstenen velden. De ribben komen met drie of vijf stuks bijeen en rusten op gebeeldhouwde consoles. (afb.no.18)

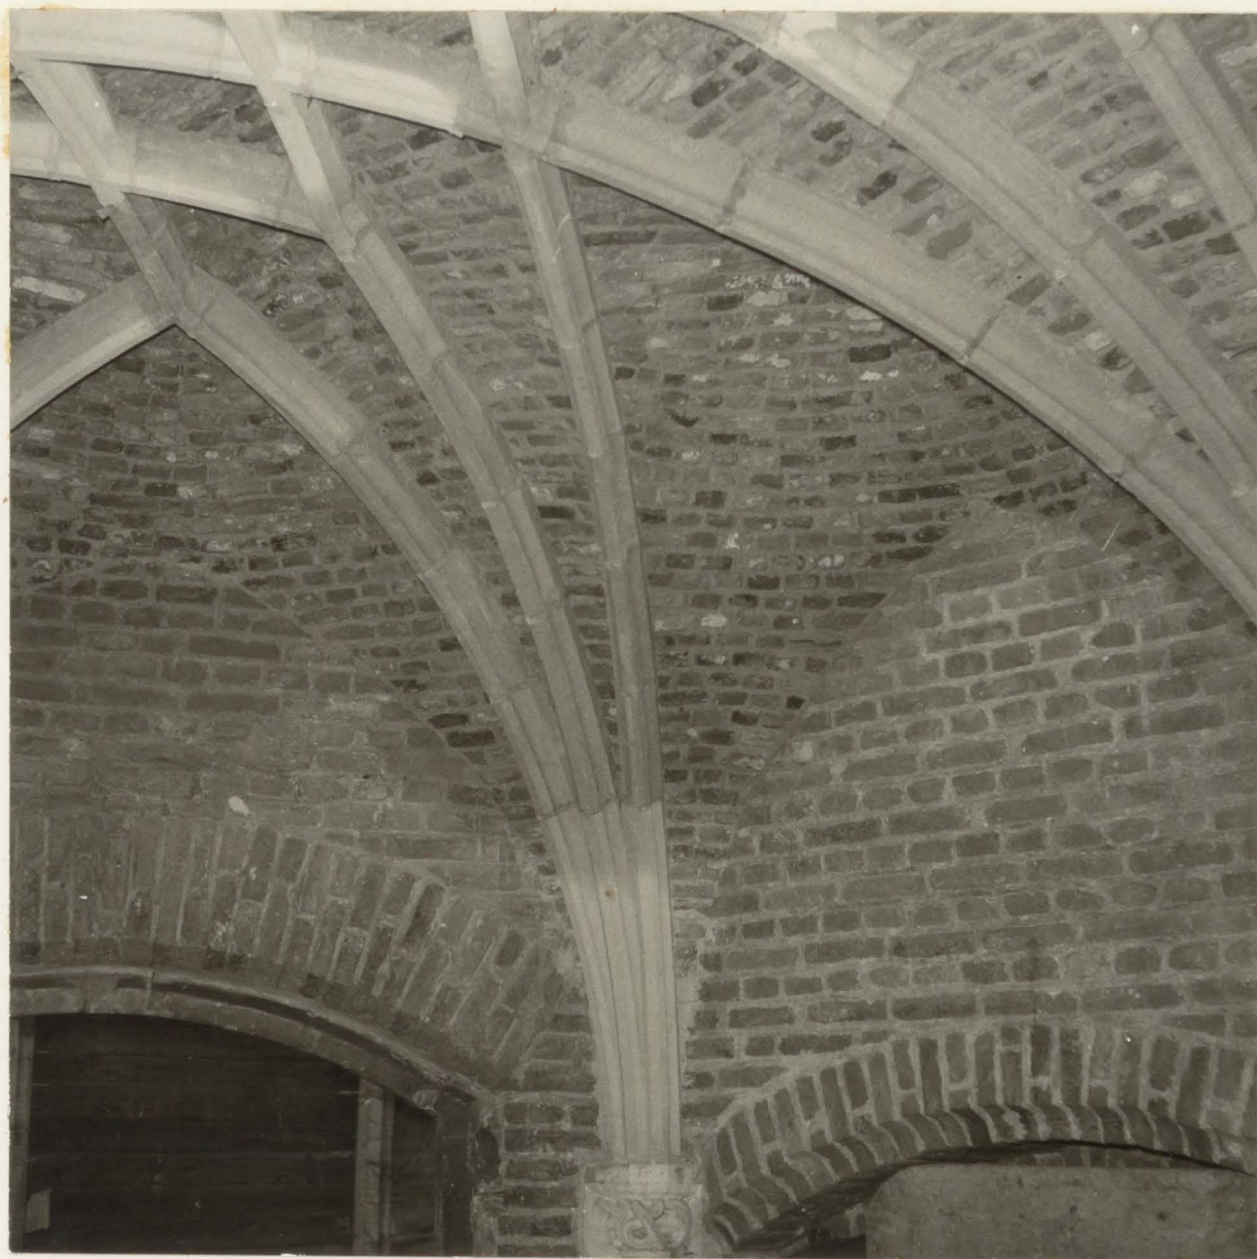
RESTAURATIE OUDE KERK TE AMSTERDAM  
BESCHRIJVING NOORDERPORTAAL EN HEILIG GRAF  
NETGEWELF NOORDERPORTAAL VAN BENEDEN GEZIEN  
FOTO: P. POSTMA APRIL '60

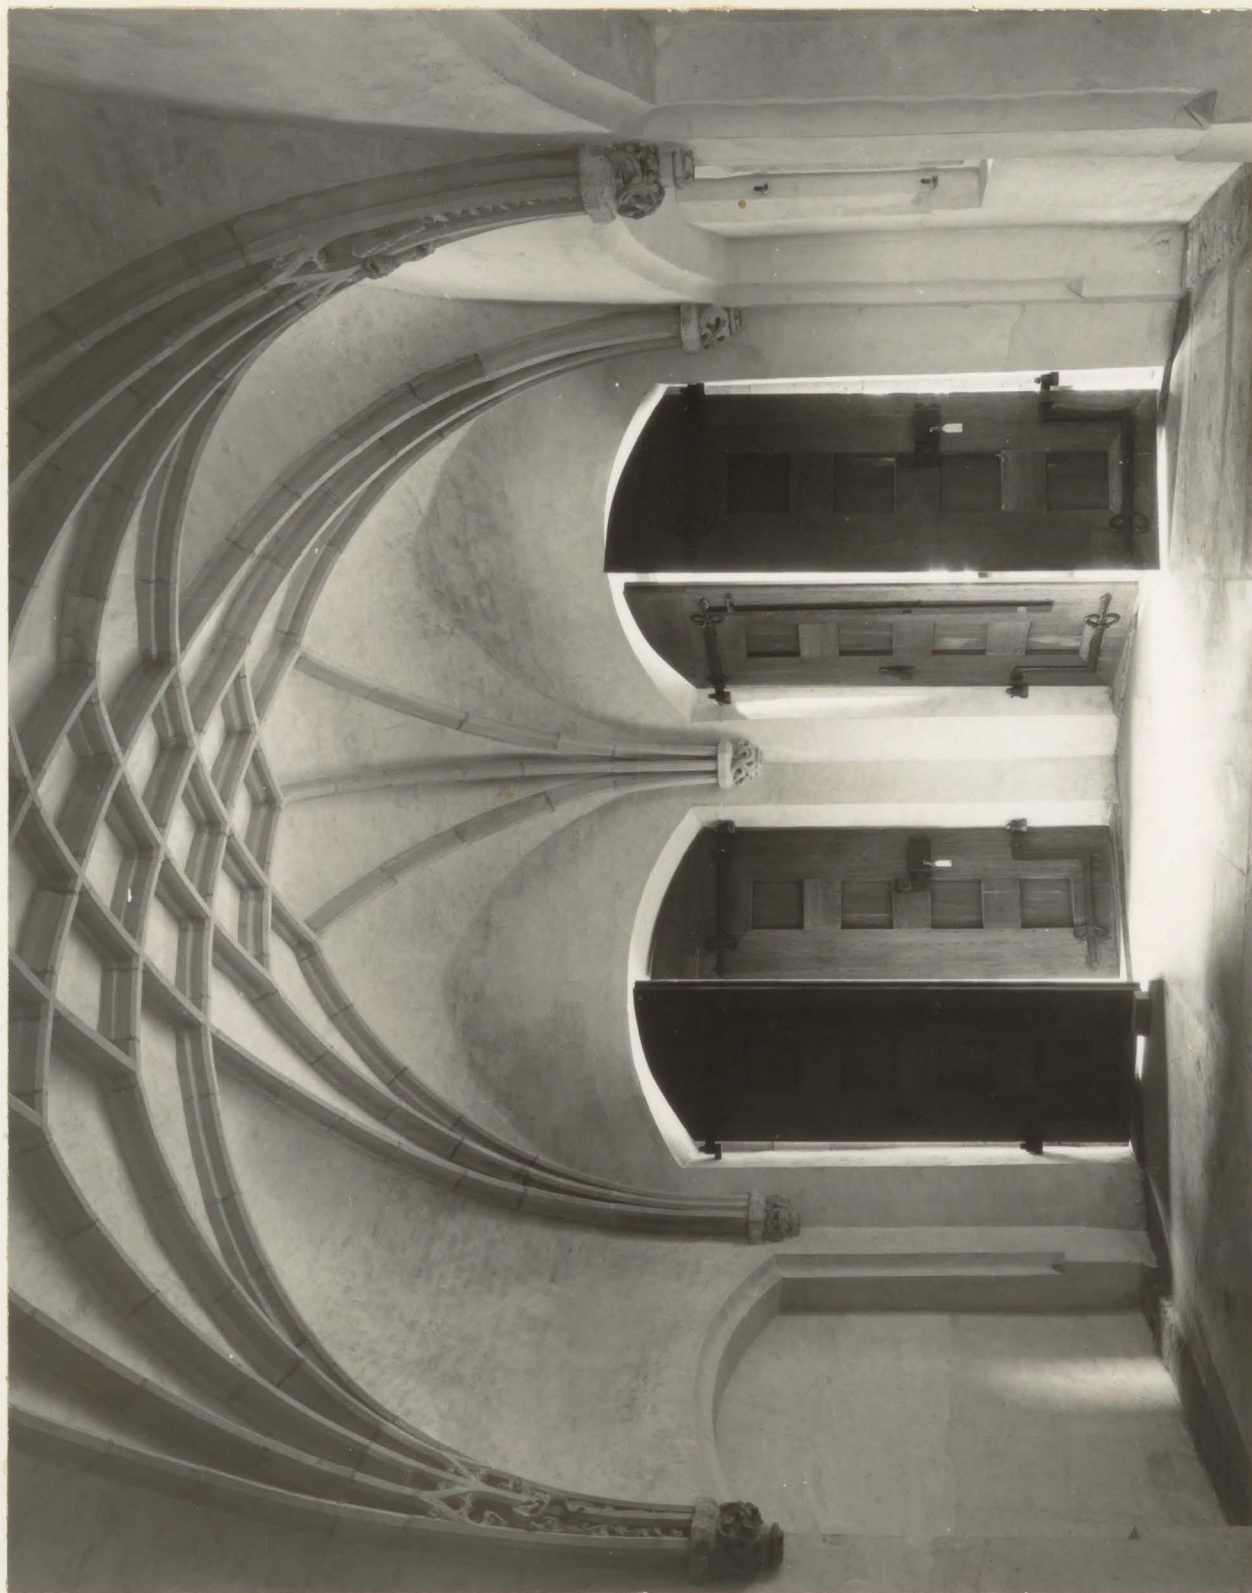
RESTAURATIE OUDE KERK TE AMSTERDAM  
 BESCHRIJVING: NOORDERPORTAAL EN HEILIG GRAF  
 INTERIEUR GEREED NOORDERPORTAAL  
 FOTO: RIJKSDIENST VOOR DE MONUMENTENZORG NEG.NO 60670 APRIL 1961

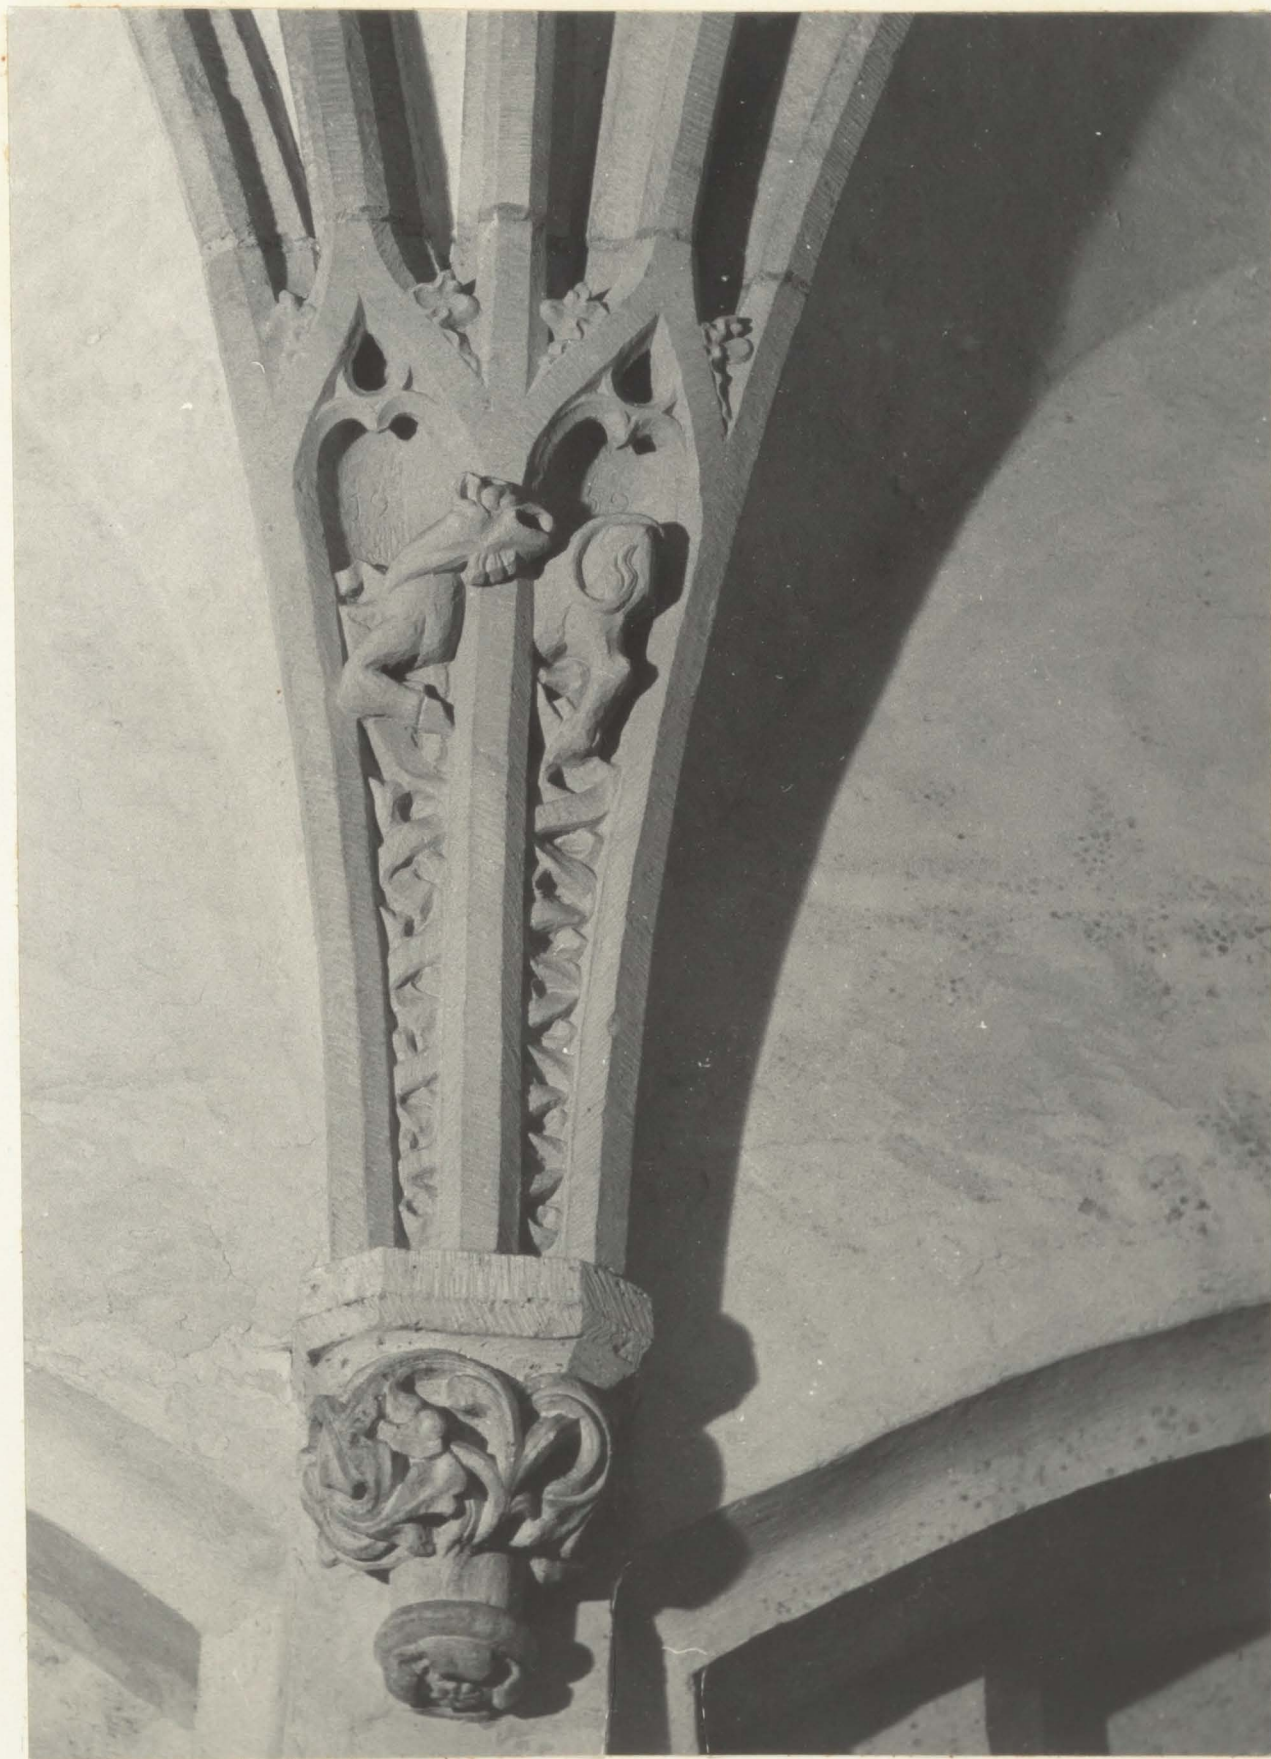
RESTAURATIE OUDE KERK TE AMSTERDAM  
 BESCHRIJVING NOORDERPORTAAL EN HEILIG GRAF  
 GEWELFAANZET OOSTZIJDE NOORDERPORTAAL  
 FOTO: W.M.ZILVER RUPE SEPTEMBER 1965

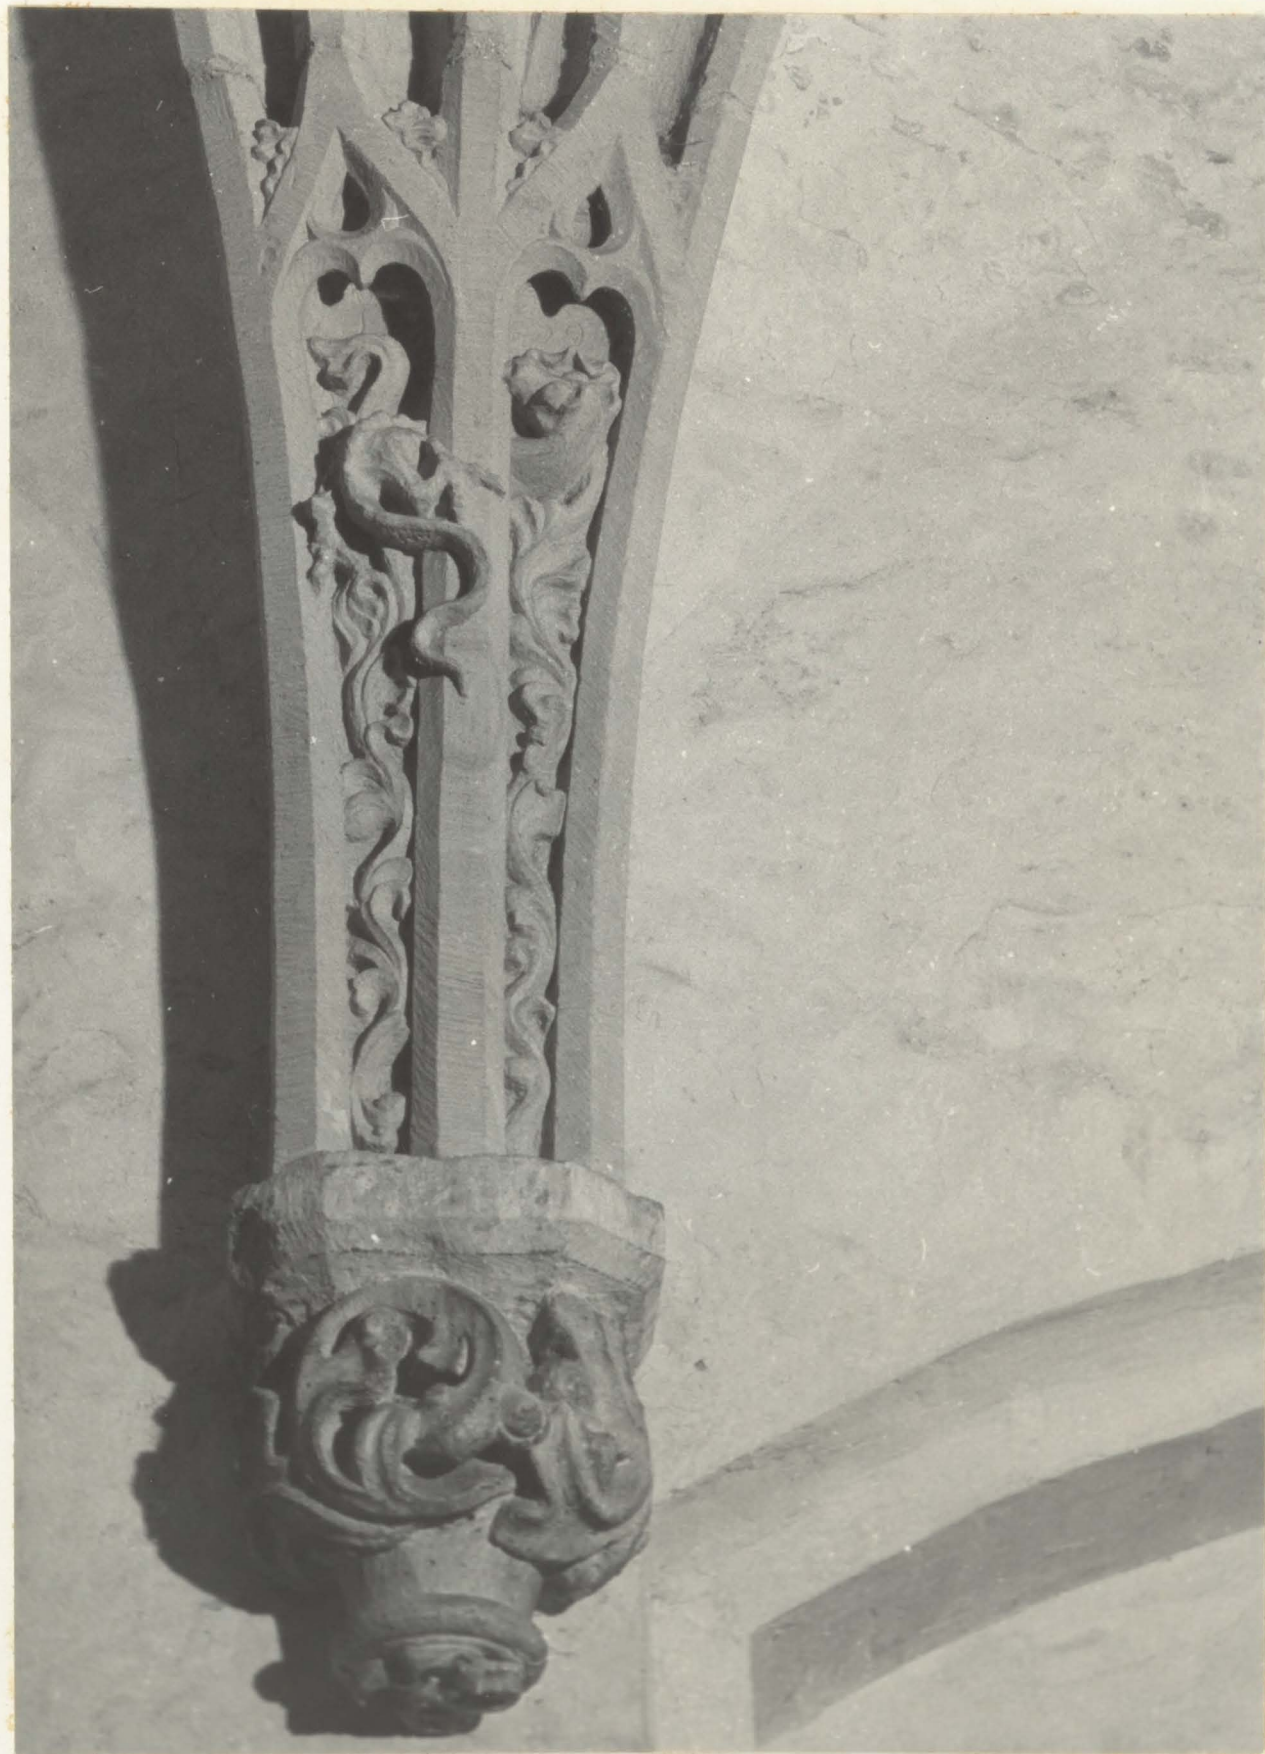
RESTAURATIE OUDE KERK TE AMSTERDAM  
 BESCHRIJVING NOORDERPORTAAL EN HEILIG GRAF  
 GEWELFAANZET WESTZIJDE NOORDERPORTAAL  
 FOTO: W.M.ZILVER RUPE SEPTEMBER 1965

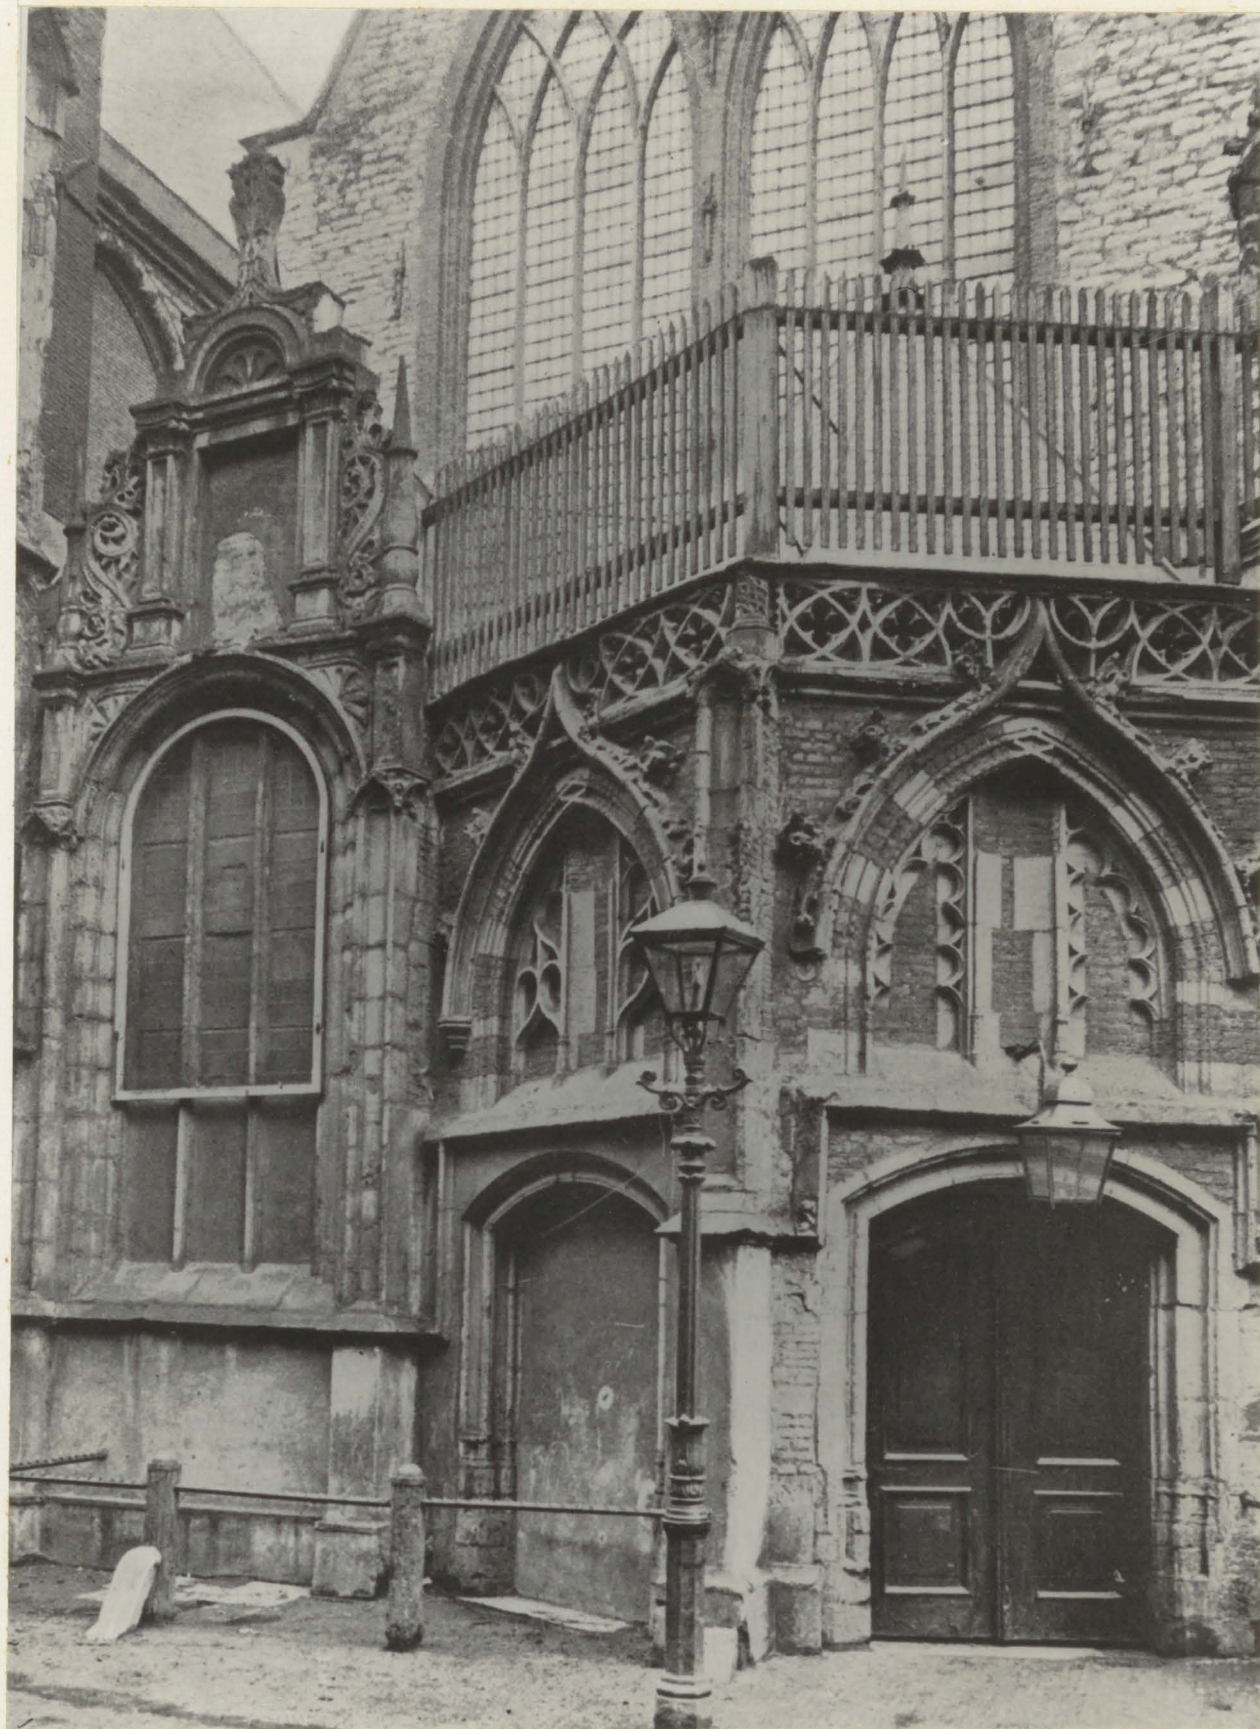
RESTAURATIE OUDE KERK TE AMSTERDAM  
 BESCHRIJVING NOORDERPORTAAL EN HEILIG GRAF  
 GEVELS SEPTEMBER 1905  
 FOTO: TOPOGRAFISCHE ATLAS NEG. NO 34574 GEM. ARCHIEFDIENST AMSTERDAM

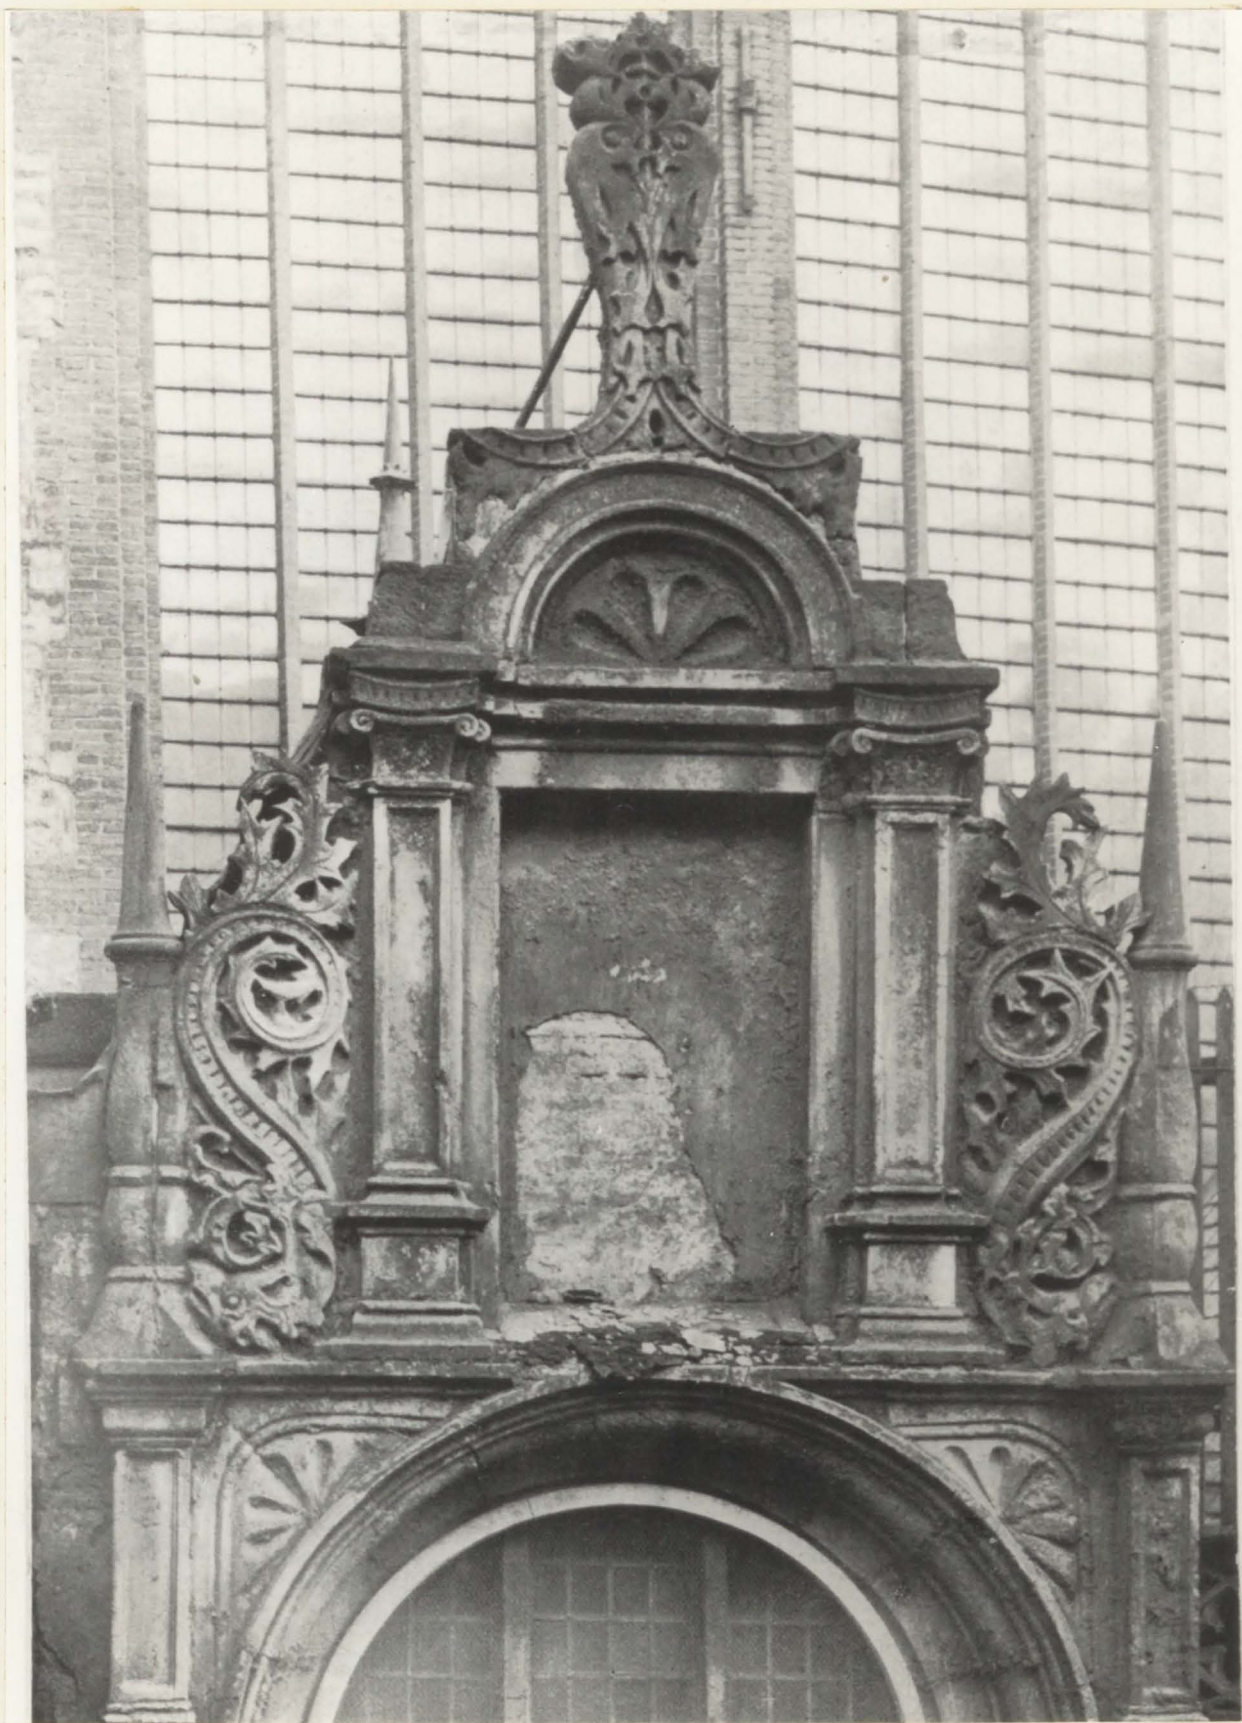
RESTAURATIE OUDE KERK TE AMSTERDAM  
 BESCHRIJVING NOORDERPORTAAL EN HEILIG GRAF  
 DETAIL GEVEL HEILIG GRAF  
 FOTO: TOPOGR. ATLAS NEG.NO D12900 GEM. ARCHIEFDIENST AMSTERDAM
