Stichting de Oude Kerk  
te Amsterdam

Beschrijving  
Noorderportaal en Heilig Graf

RESTAURATIE  
VAN DE  
OUDER KERK  
TE  
AMSTERDAM

ARCHITECTEN: PROF. IR C. WEGENER SLEESWIJK EN D. VERHEUS

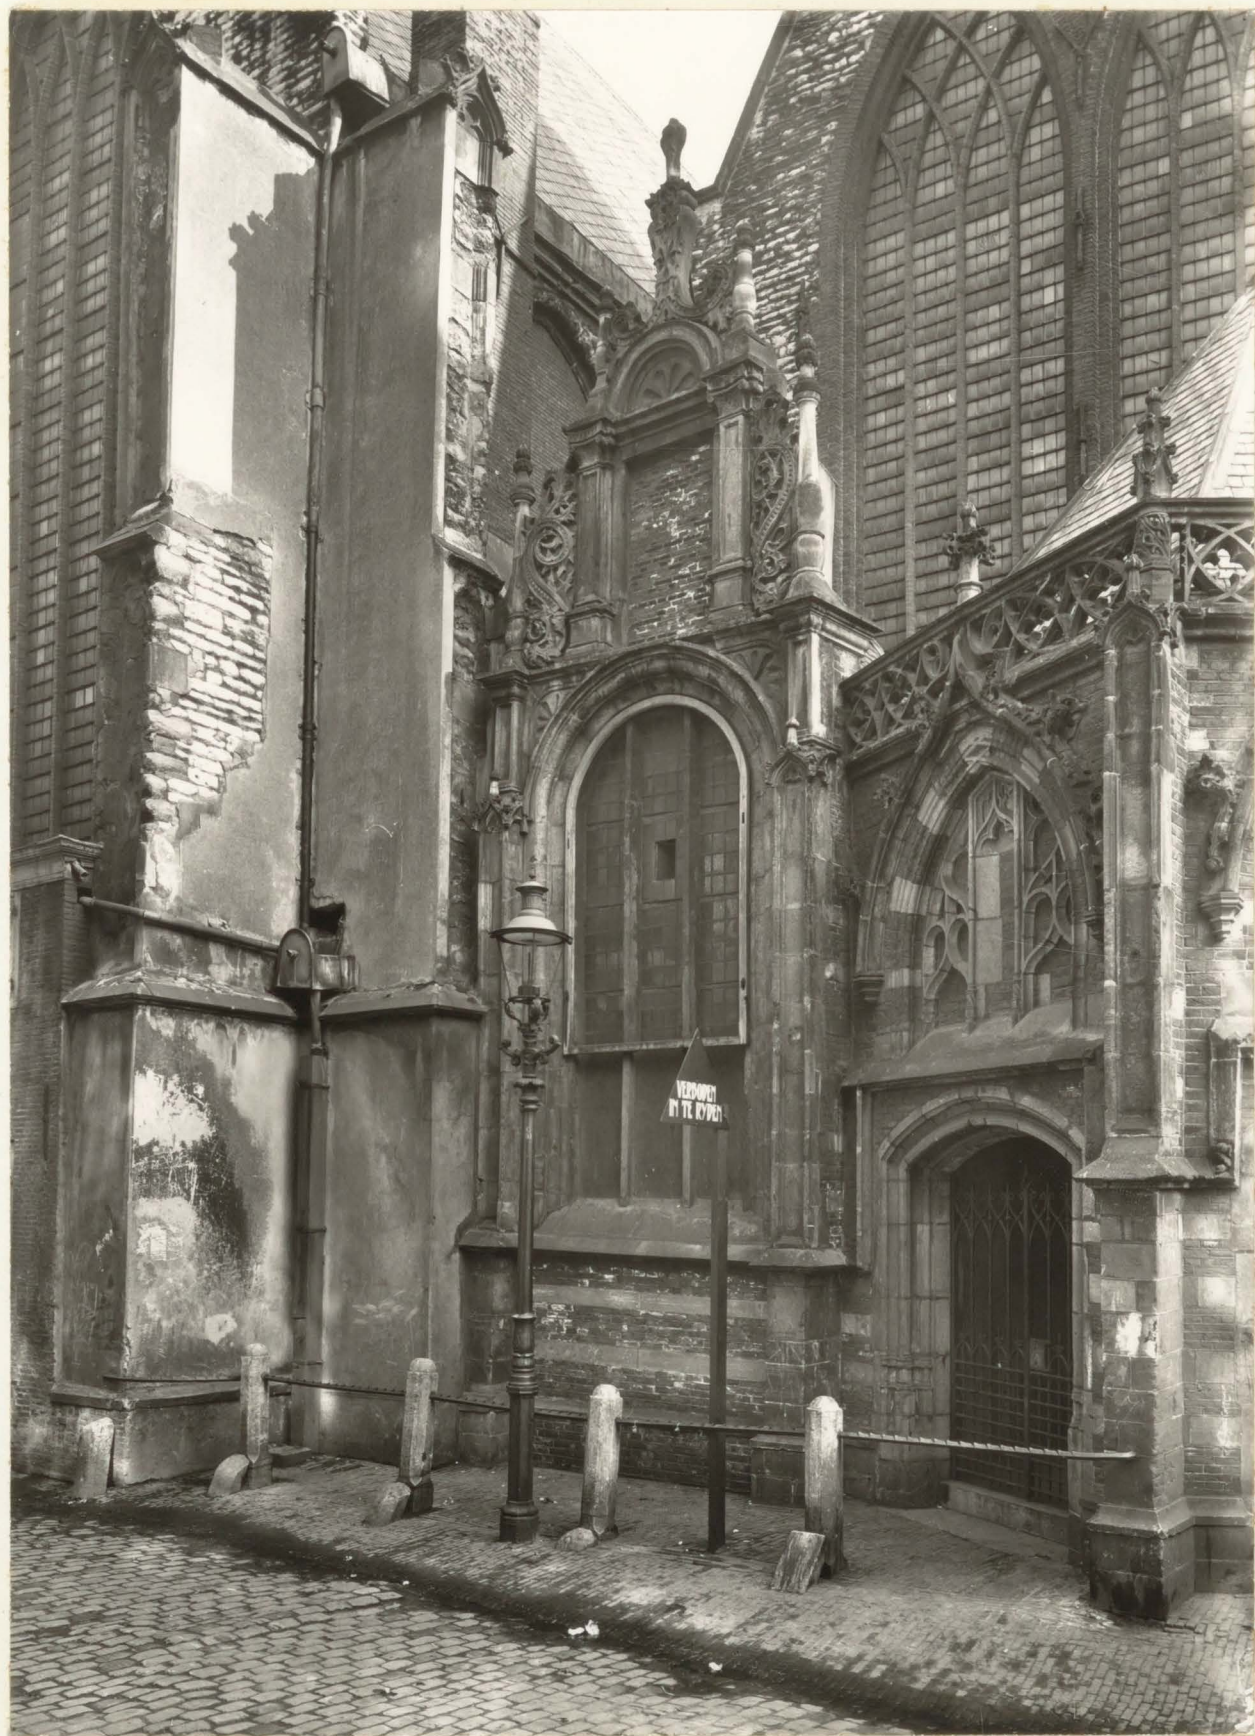
RESTAURATIE OUDE KERK TE AMSTERDAM  
 BESCHRIJVING NOORDERPORTAAL EN HEILIG GRAF  
 GEVEL HEILIG GRAF  
 FOTO: RIJKSDIENST VOOR DE MONUMENTENZORG NEG.NO 7921 APRIL 1928

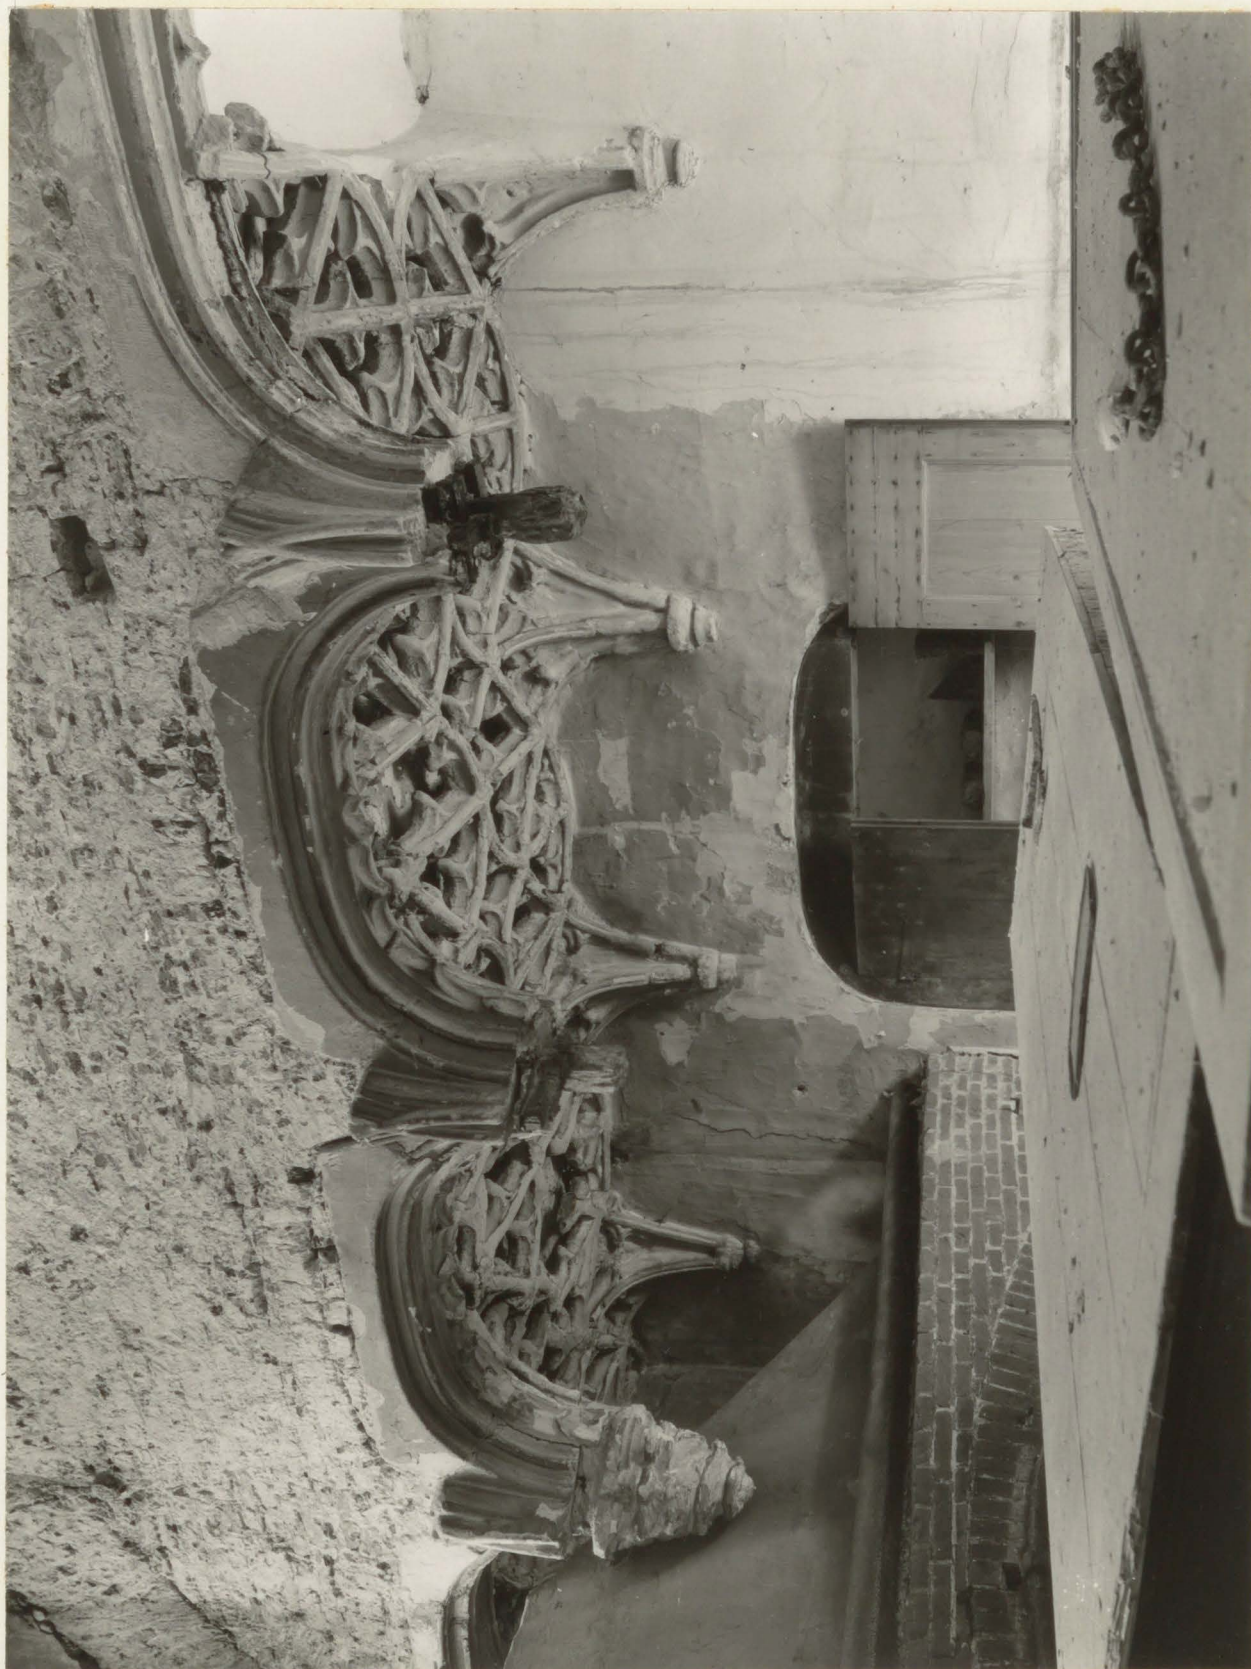
RESTAURATIE OUDE KERK TE AMSTERDAM  
 BESCHRIJVING NOORDERPORTAAL EN HEILIG GRAF  
 INTERIEUR VAN HET HEILIG GRAF VOOR RESTAURATIE  
 FOTO: RIJKSDIENST VOOR DE MONUMENTENZORG NEG.NO 50928 MAART 1954

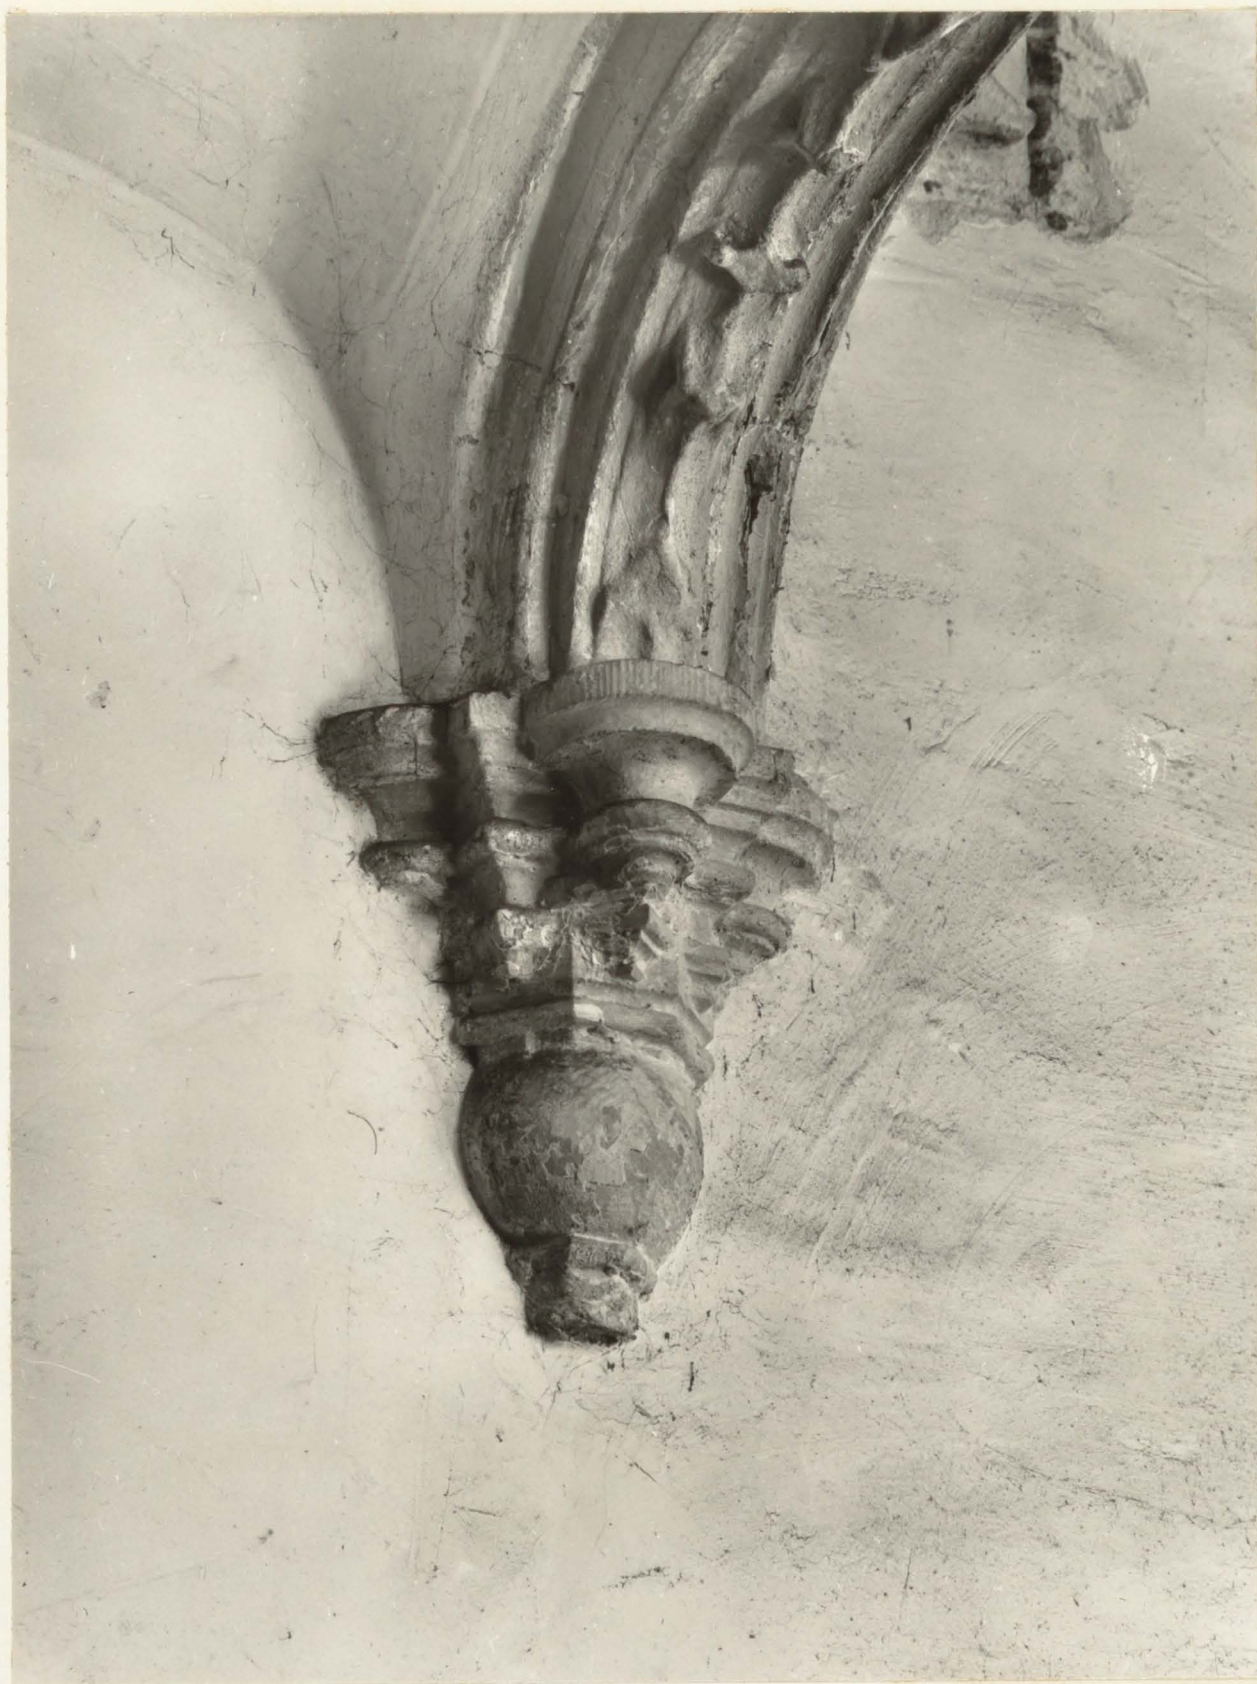
RESTAURATIE OUDE KERK TE AMSTERDAM  
BESCHRIJVING NOORDERPORTAAL EN HEILIG GRAF  
HANGGEWELFKAPITEEL TEGEN ZUIDELIJKE WAND HEILIG GRAF  
FOTO: RIJKSDIENST VOOR DE MONUMENTENZORG NEG.NO 50937 MAART 1954

De boogstukken rusten op hun beurt weer op vijf sterk geprofileerde culots, waarvan er één ten halve in de noordelijke en één in de zuidelijke muur van de ruimte is opgenomen. De vrije culots zijn middels een onzichtbare konstruktie opgehangen aan het erboven liggende metselwerk (afb.no.29 en no.32). Deze konstruktie bestaat uit een zware bronzen staaf, welke met opgestuikt einde is ingelaten in de culot en aldaar met een portlandspecie is aangekaut. Het andere einde van de staaf is op soortgelijke wijze bevestigd aan een noord-zuid lopende boog van metselwerk, die opgenomen is in de muur boven de culots, en die men flauwtjes door het stucwerk ziet heenschemen. Deze boog rust dus in de noord- en de zuidmuur van de ruimte.

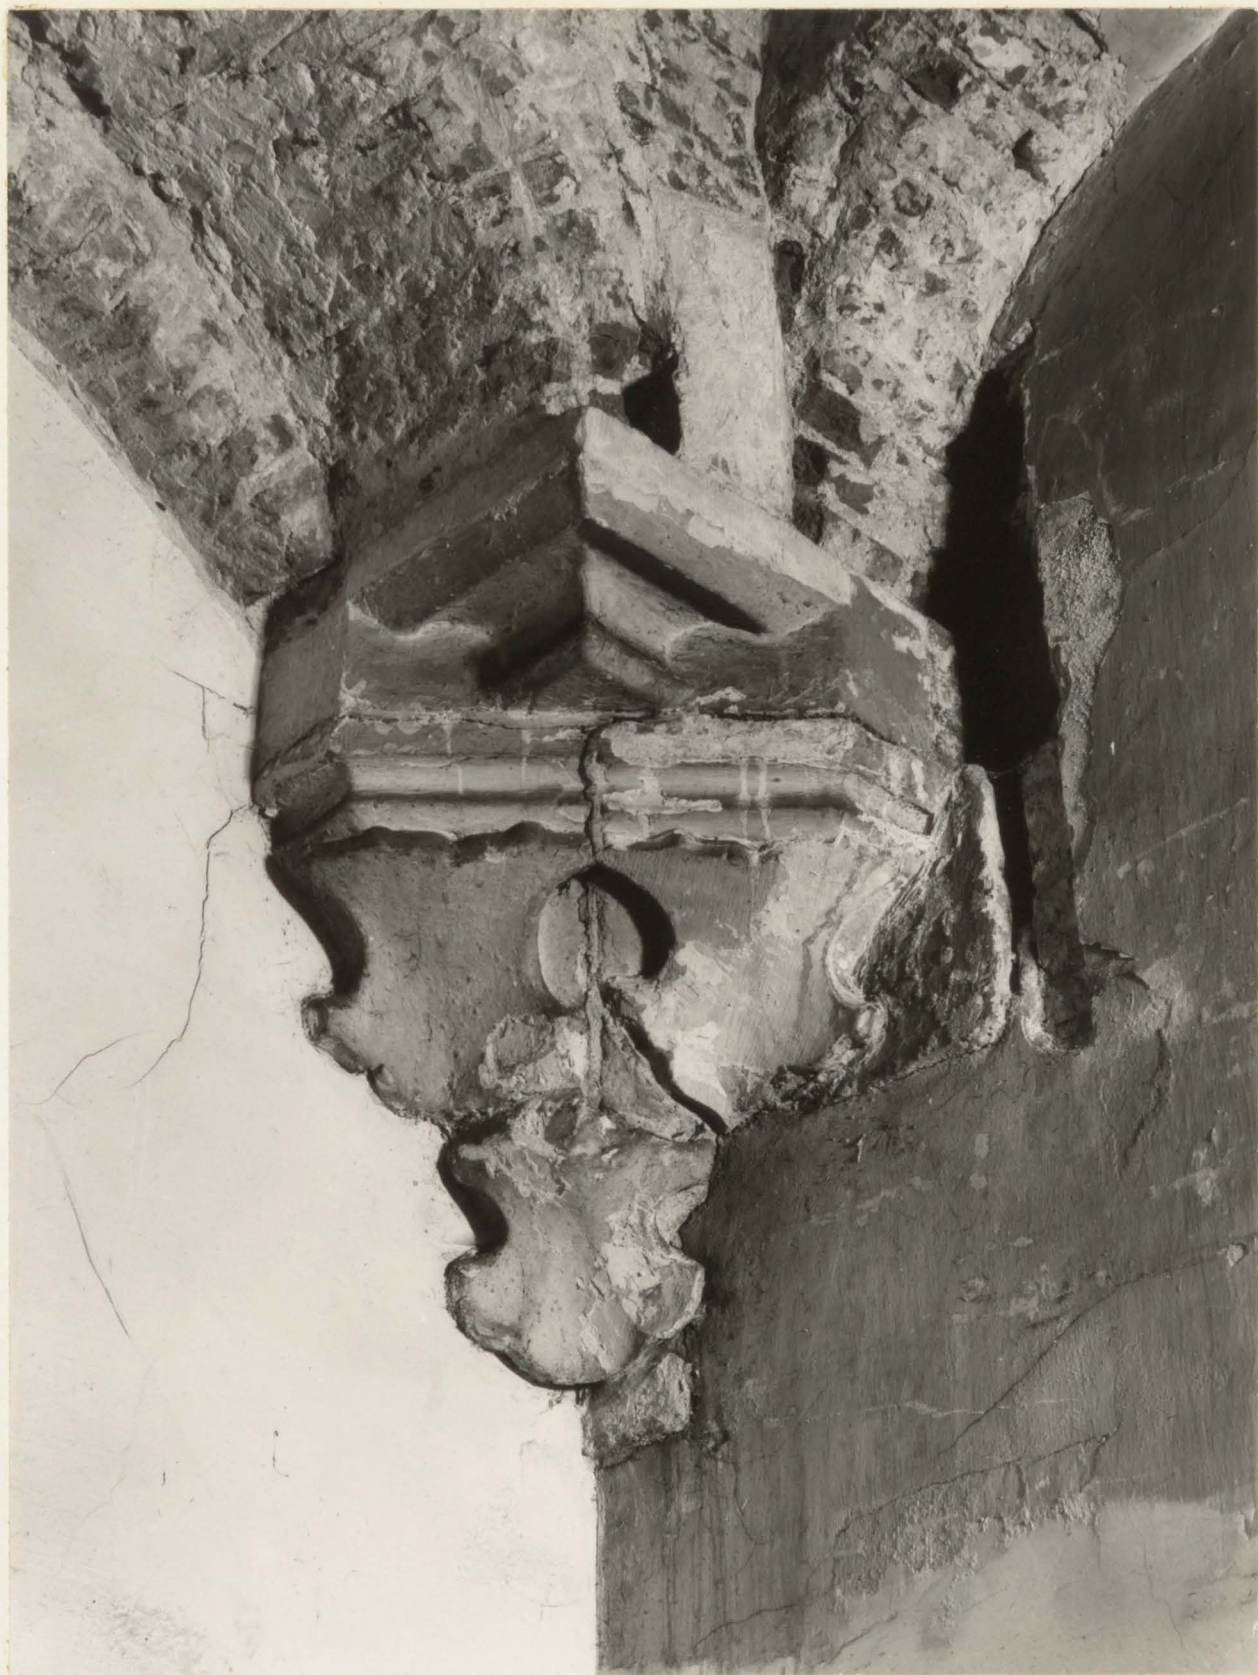
RESTAURATIE OUDE KERK TE AMSTERDAM  
BESCHRIJVING NOORDERPORTAAL EN HEILIG GRAF  
CONSOLE ONDER SPAARBOOG VAN ZUIDELIJKE WAND HEILIG GRAF  
FOTO: RIJKSDIENST VOOR DE MONUMENTENZORG NEG.NO 50937A MAART 1954

Een en ander wijst erop, dat hier allerlei bouwfragmenten secundair zijn verwerkt. De drie kolonnetten rusten op een uitkragende console, waarin een zonderling verwrongen schild is uitgehakt. Boven het schild bevindt zich een geprofileerde abacus. De drie kolonnetten worden bekroond door een tweeledig kapiteel, waarvan het ene deel de twee linkse kolonnetten samenvat, terwijl het andere deel de rechtse kolonnet afsluit. Dit laatste kapiteel bevat weer een schild, terwijl het andere kapiteel een - krachtig geprofileerd - uitgangspunt is voor een muraalboog tegen de voormalige oostgevel van het portaal. De overgang tussen boog- en muurvlak is over enkele centimeters afgeschuind.

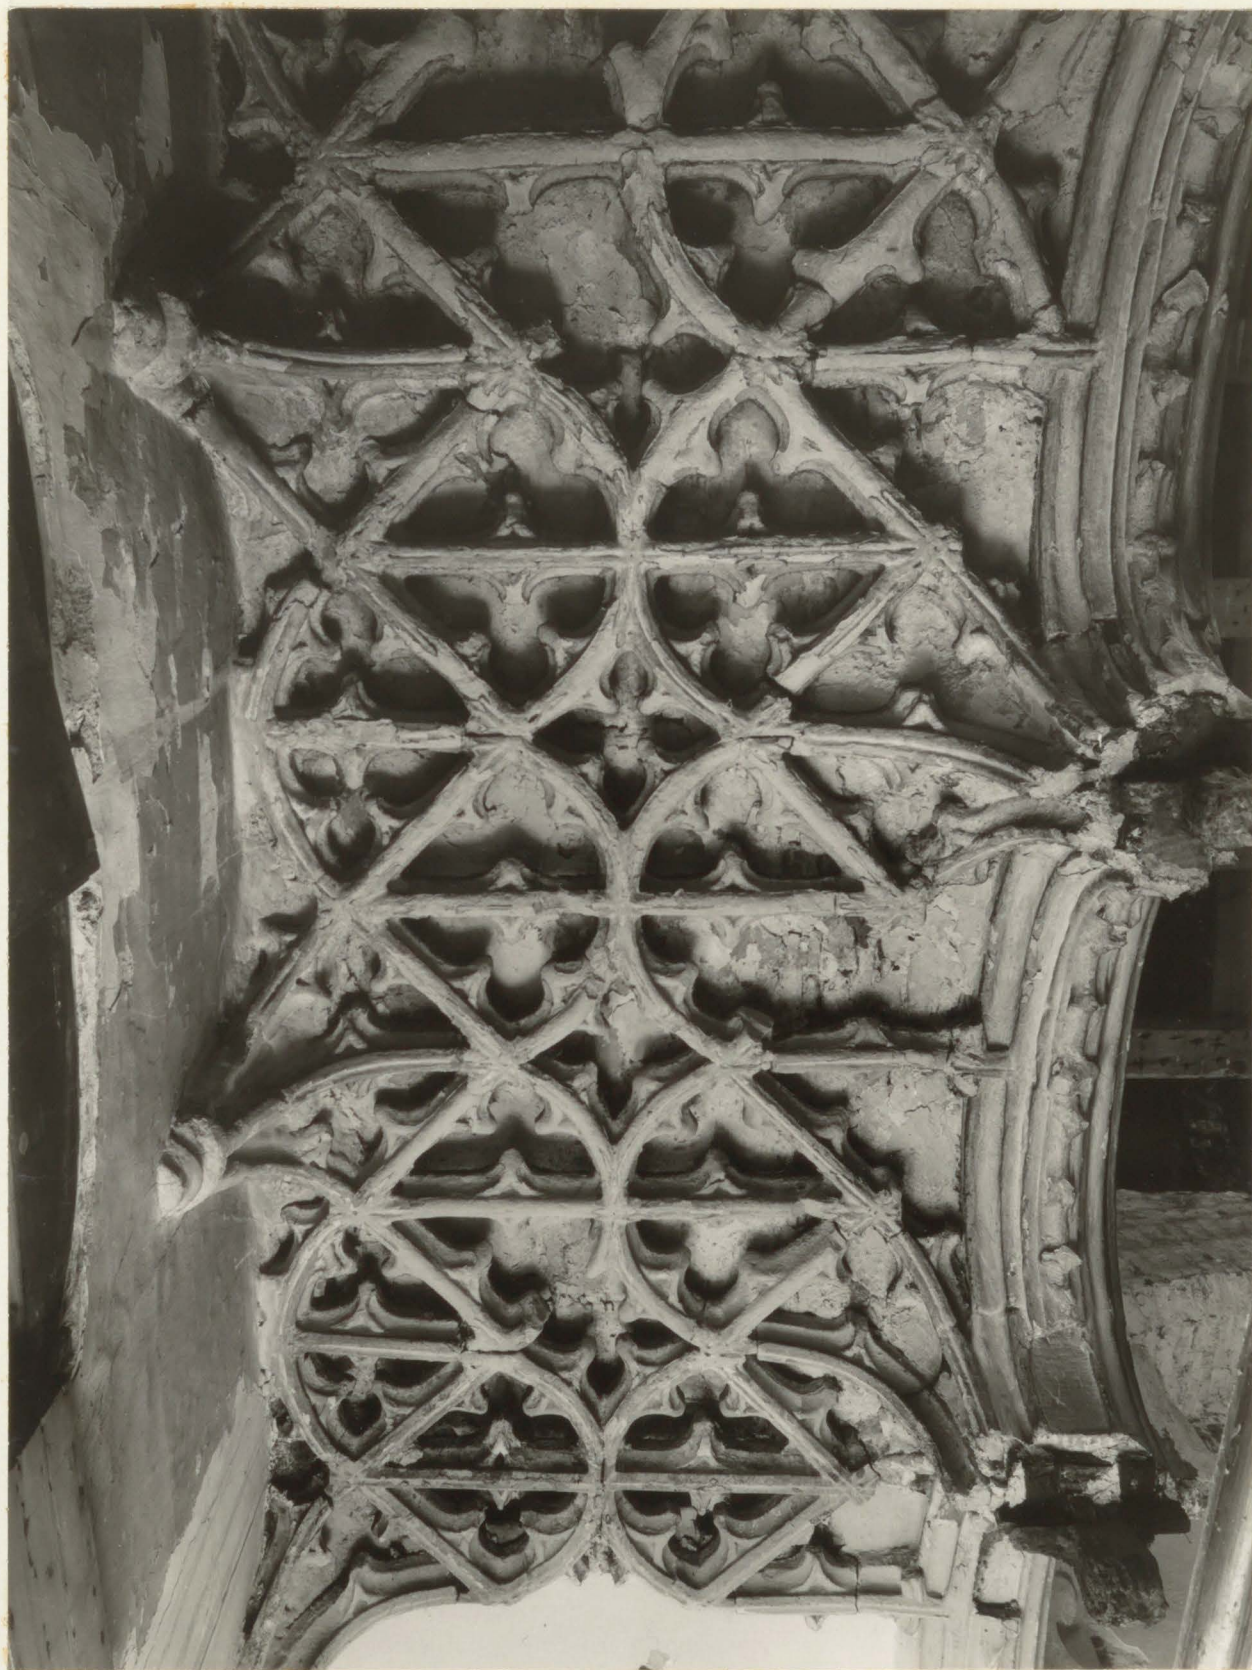
RESTAURATIE OUDE KERK TE AMSTERDAM  
 BESCHRIJVING NOORDERPORTAAL EN HEILIG GRAF  
 NATUURSTENEN HANGGEWELF VOOR RESTAURATIE HEILIG GRAF  
 FOTO: RIJKSDIENST VOOR DE MONUMENTENZORG NEG.NO 50939 MAART 1954

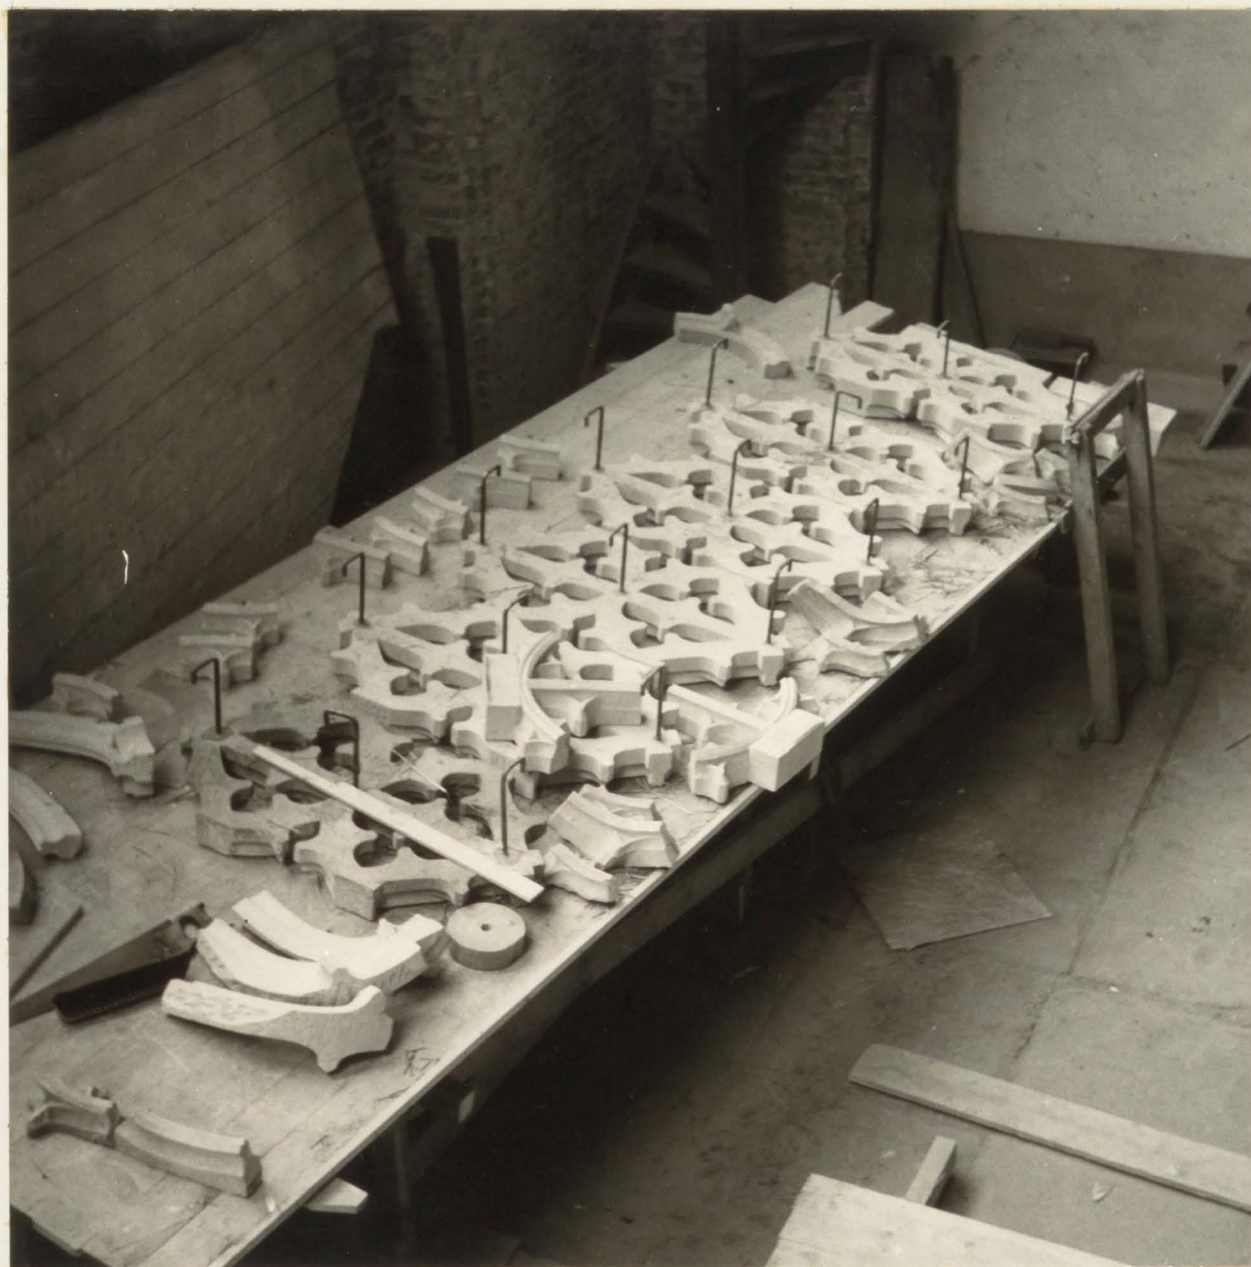
RESTAURATIE OUDE KERK TE AMSTERDAM  
 BESCHRIJVING NOORDERPORTAAL EN HEILIG GRAF  
 FRAGMENTEN VAN HET HANGGEWELF OP UITSLAGSCHOT HEILIG GRAF  
 FOTO: P. POSTMA APRIL 1959

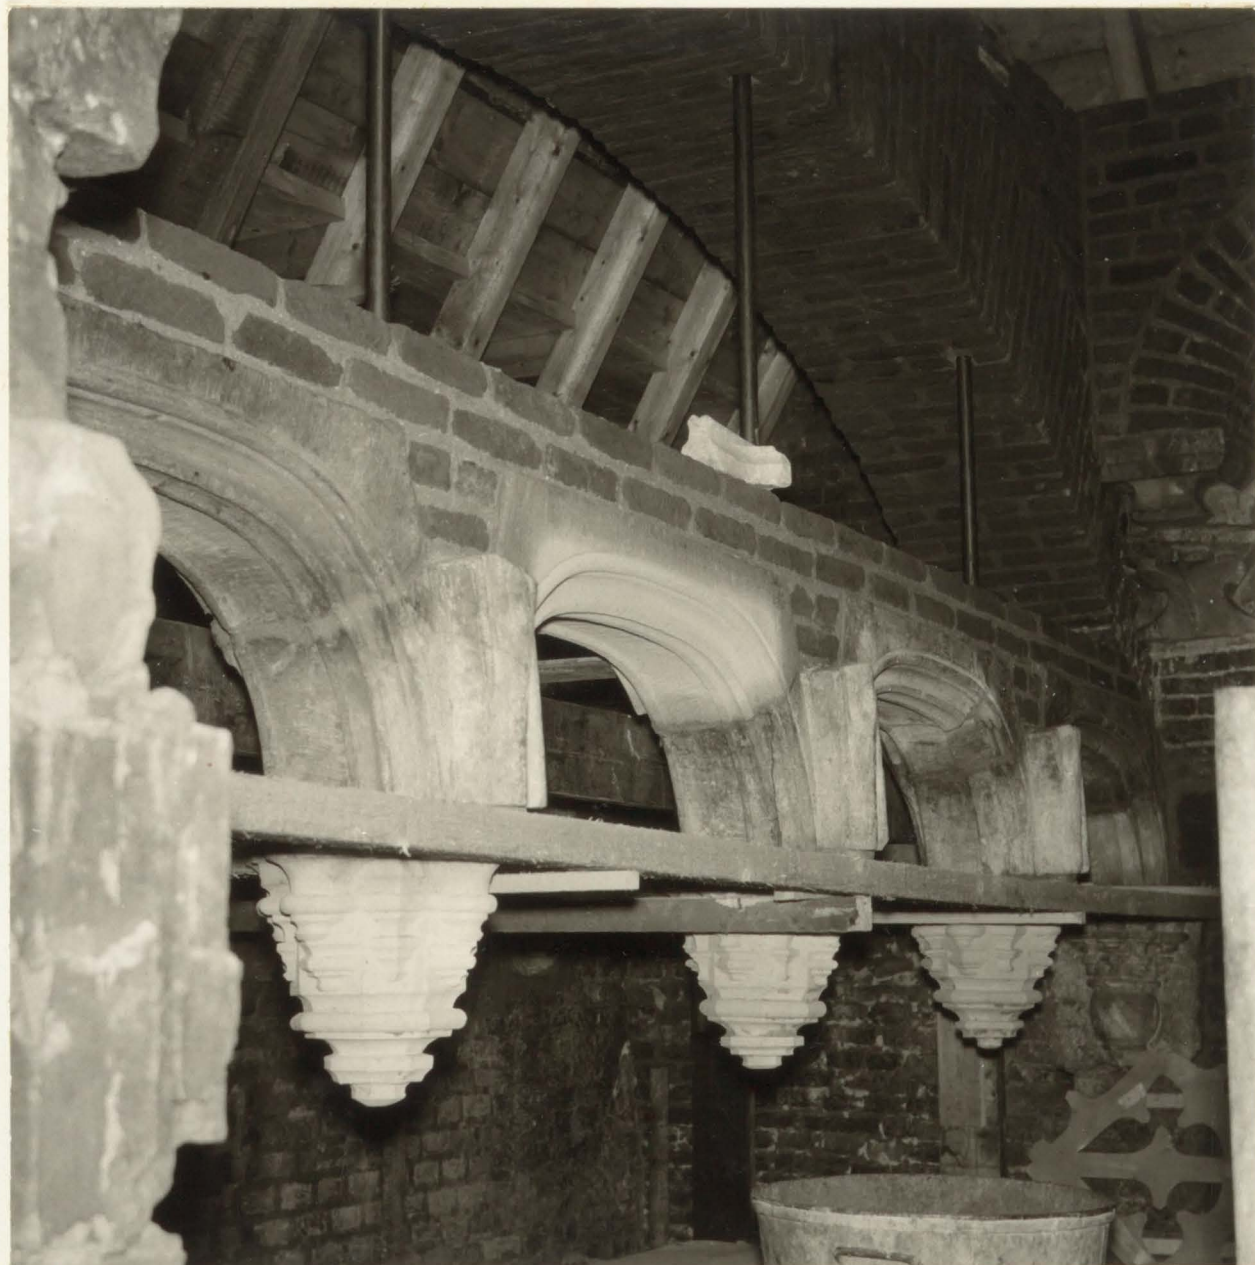
RESTAURATIE OUDE KERK TE AMSTERDAM  
BESCHRIJVING NOORDERPORTAAL EN HEILIG GRAF  
OPHANGING CULOTS VAN HANGGEWELF HEILIG GRAF  
FOTO: P.POSTMA JULI 1959

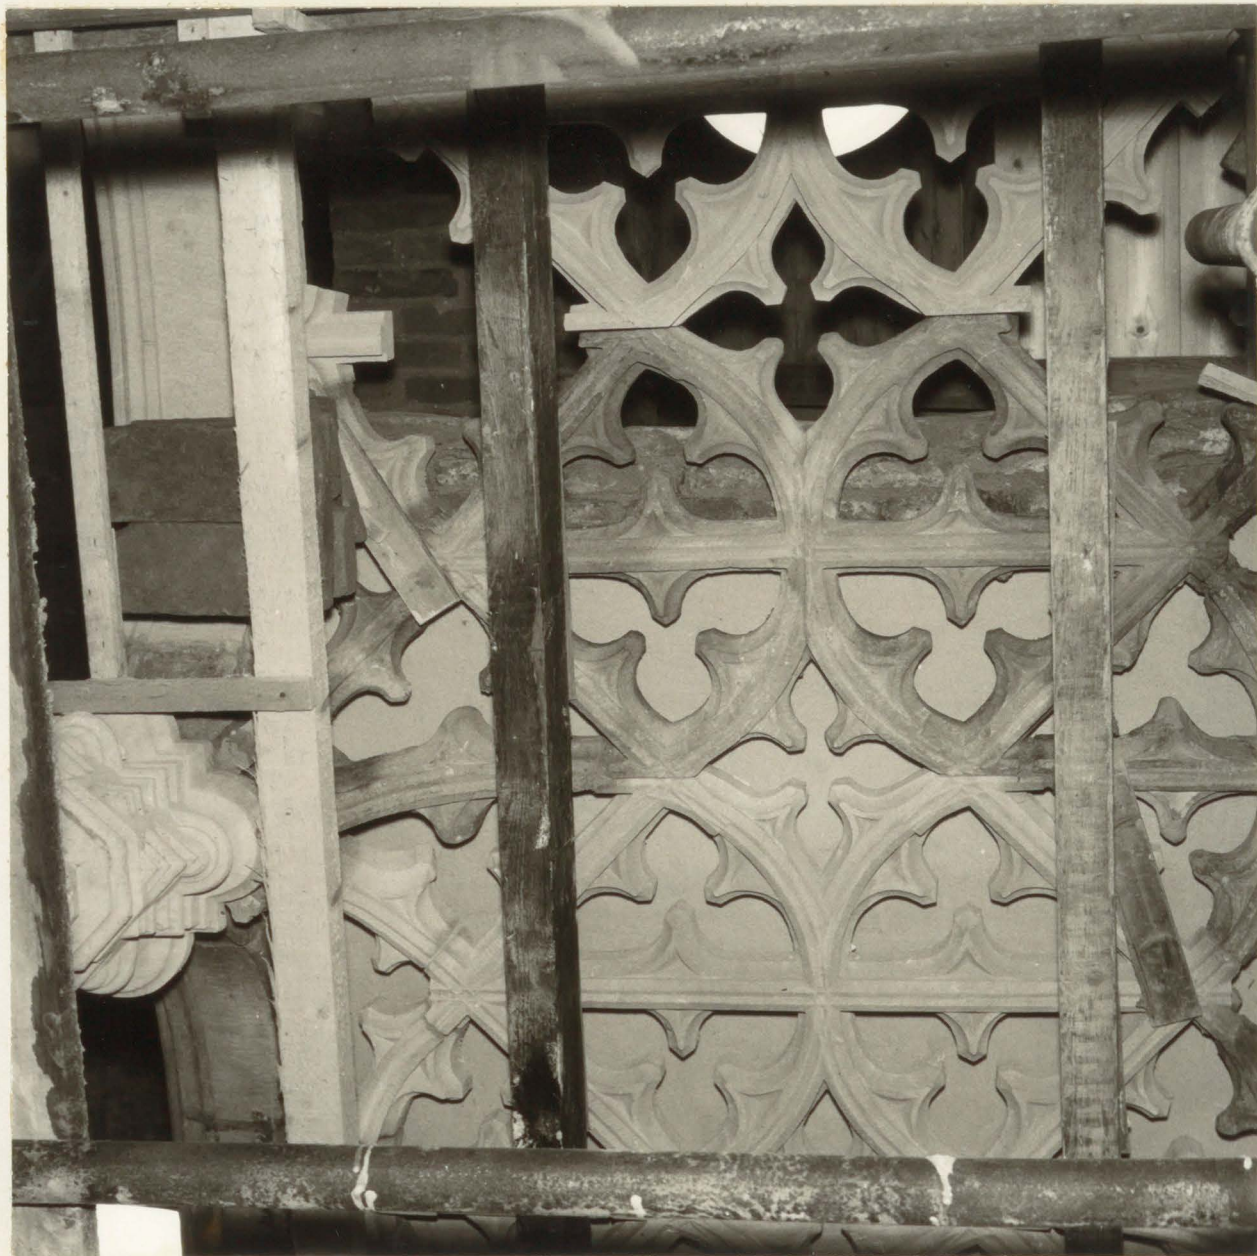
RESTAURATIE OUDE KERK TE AMSTERDAM  
 BESCHRIJVING NOORDERPORTAAL EN HEILIG GRAF  
 METSELEN HANGGEWELF HEILIG GRAF VAN BENEDEN GEZIEN  
 FOTO: P. POSTMA JULI 1959

Het ajourgewelf van natuursteen in een ingewikkeld patroon (zie afb. no.30) is opgehangen aan een 10 cm hoger gelegen flauw gekromd troggewelfje (zie afb. no.31), dat enerzijds rust in de oostmuur van de ruimte, anderzijds in de vier korfboogvormige boogstukken.

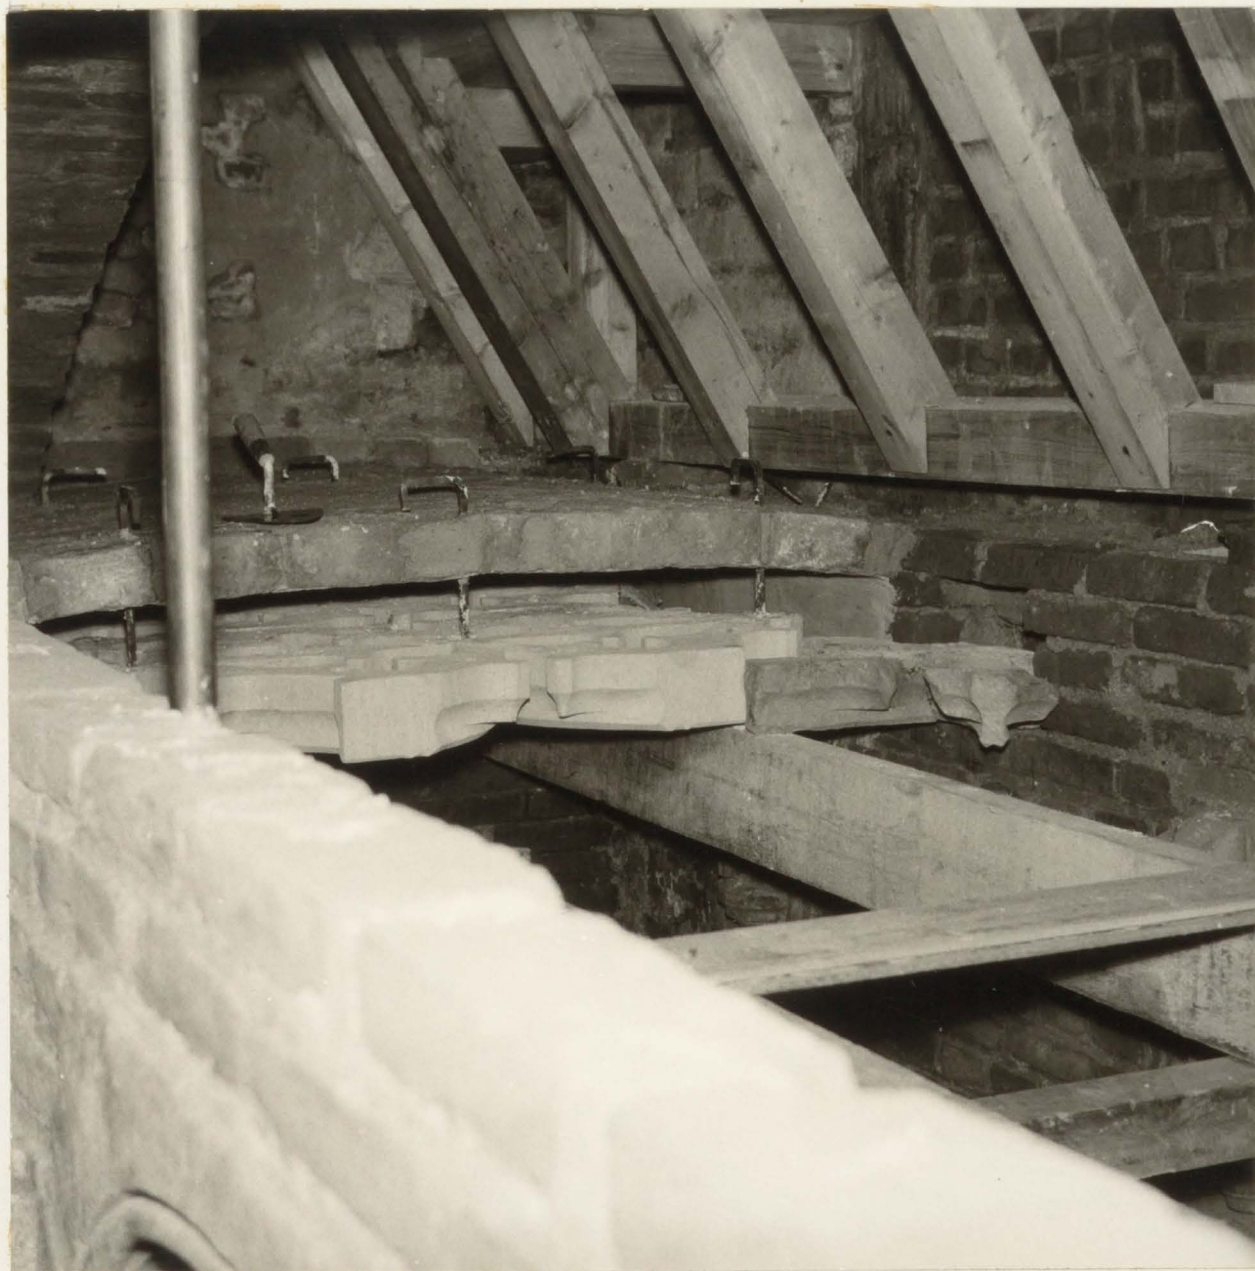
RESTAURATIE OUDE KERK TE AMSTERDAM  
BESCHRIJVING NOORDERPORTAAL EN HEILIG GRAF  
METSELEN HANGGEWELF HEILIG GRAF VAN BOVEN GEZIEN  
FOTO: P. POSTMA APRIL 1959

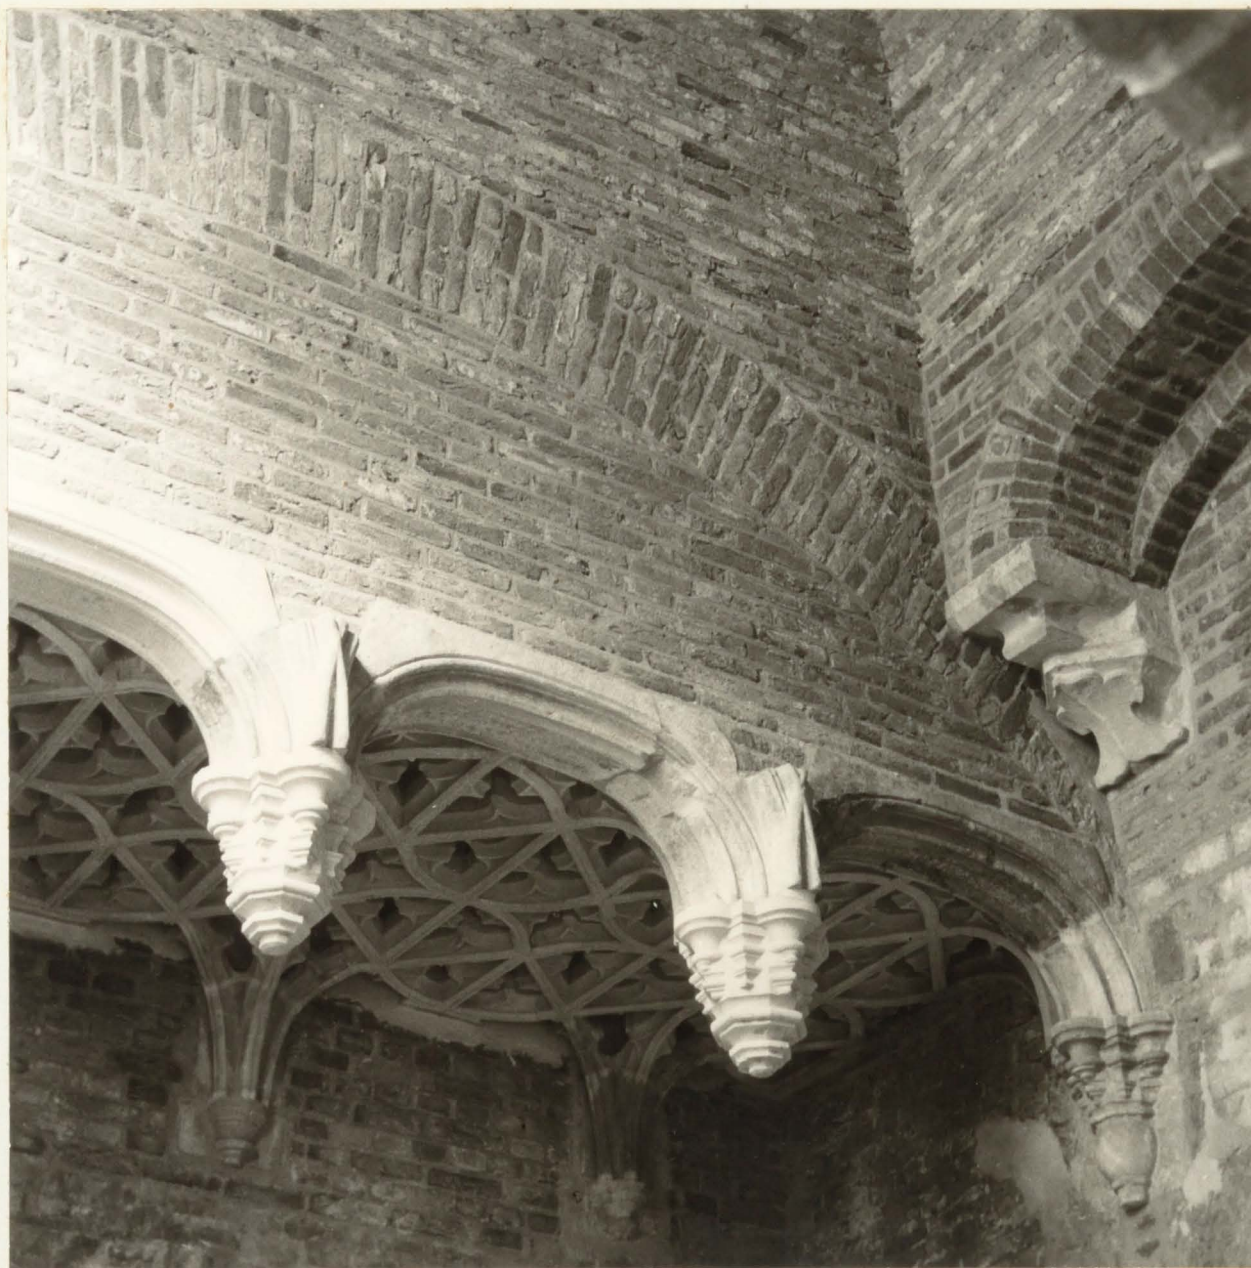
RESTAURATIE OUDE KERK TE AMSTERDAM  
BESCHRIJVING NOORDERPORTAAL EN HEILIG GRAF  
HANGGEWELF IN HEILIG GRAF GEREED ZUIDELIJK GEDEELTE  
FOTO: P.POSTMA 1959

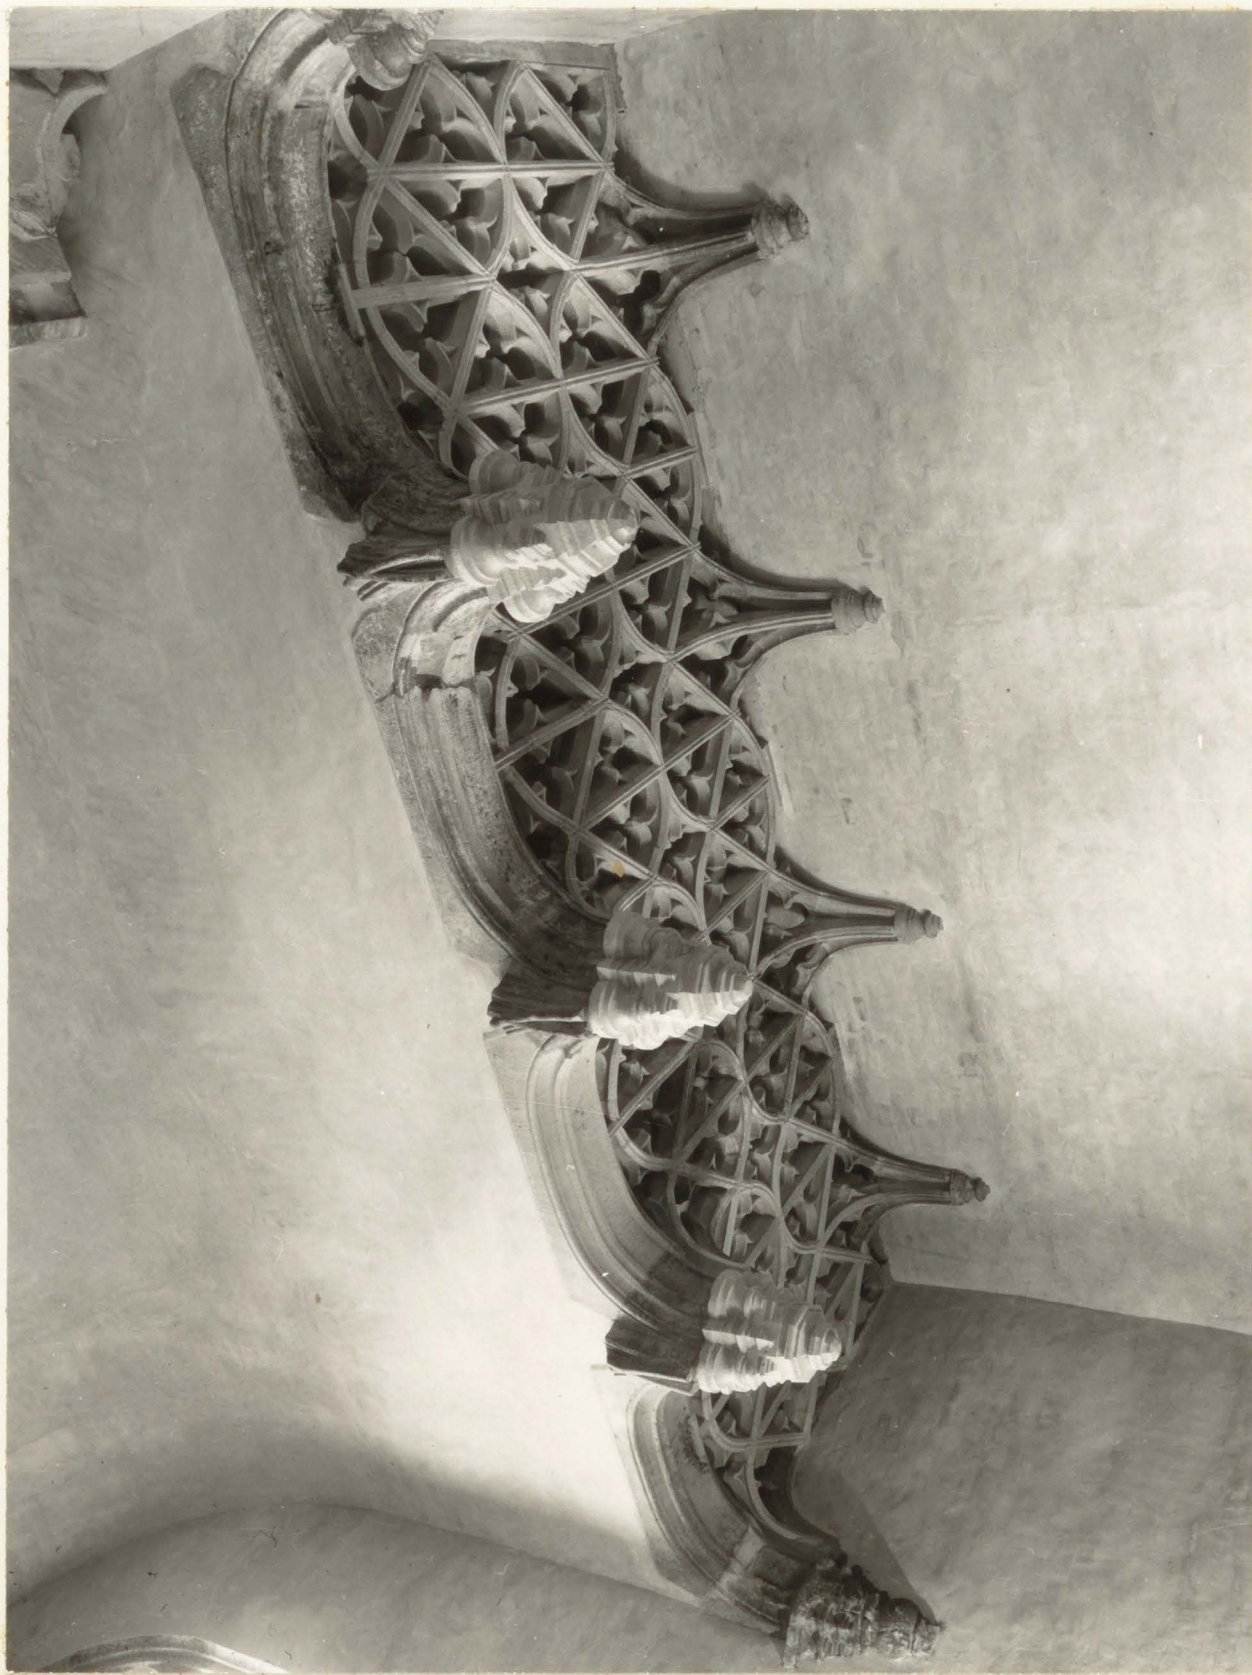
RESTAURATIE OUDE KERK TE AMSTERDAM  
BESCHRIJVING NOORDERPORTAAL EN HEILIG GRAF  
HANGGEWELF GEREED HEILIG GRAF  
FOTO: RIJKSDIENST VOOR DE MONUMENTENZORG NEG.NO 60671 APRIL 1961

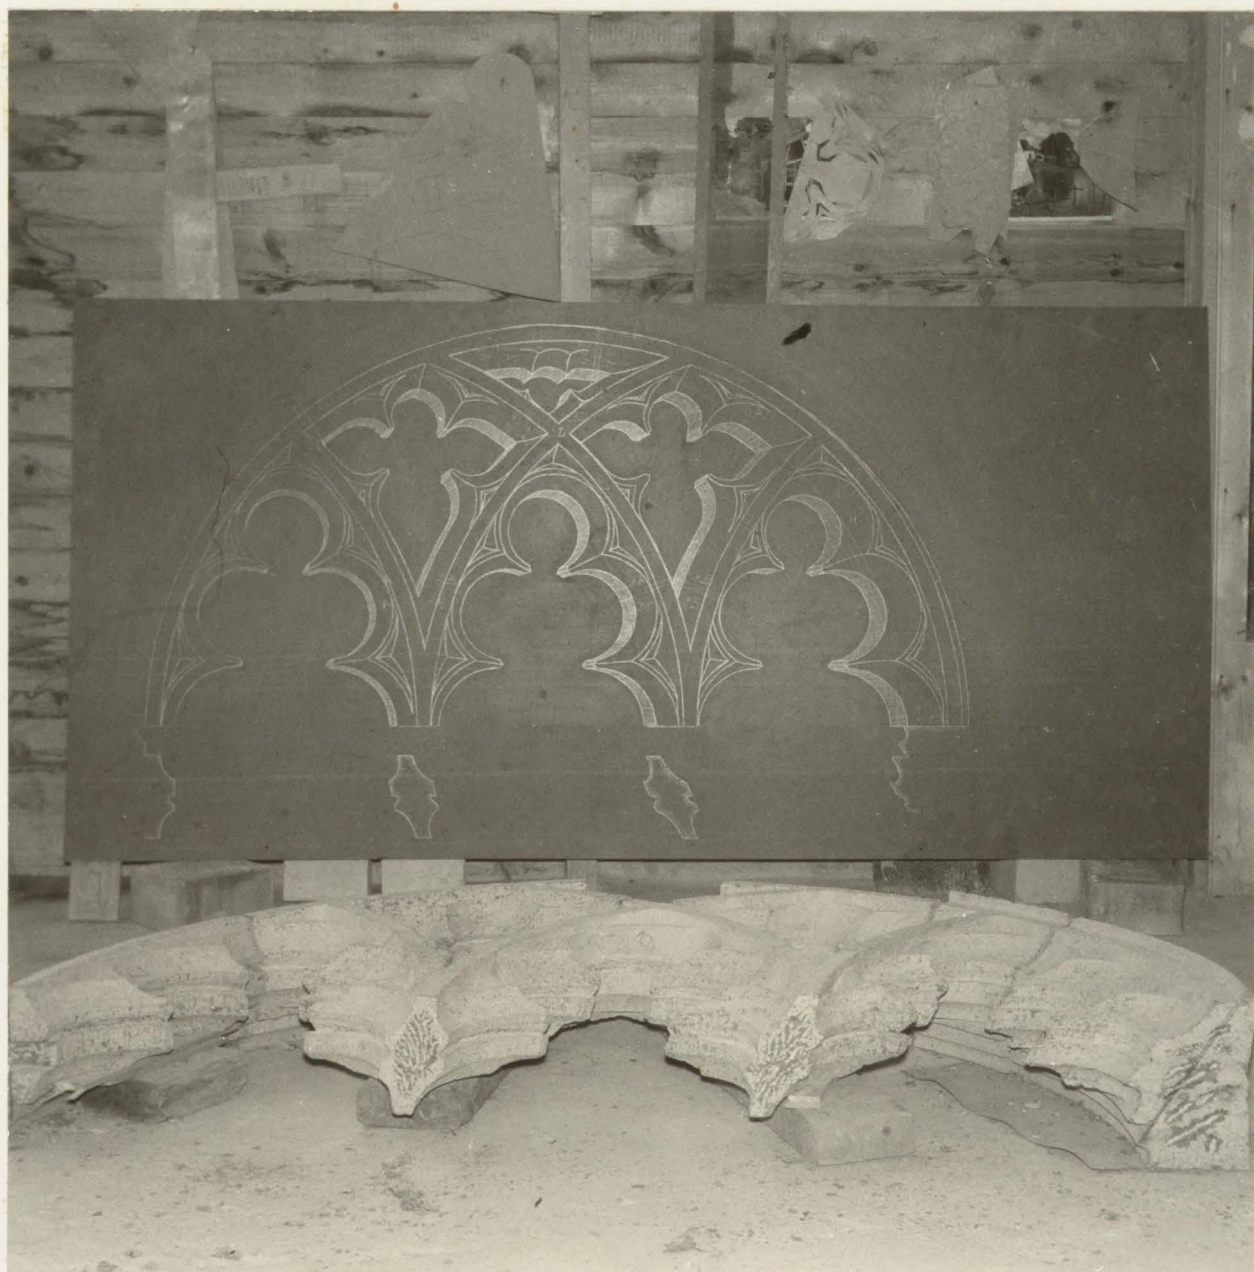
RESTAURATIE OUDE KERK TE AMSTERDAM  
 BESCHRIJVING NOORDERPORTAAL EN HEILIG GRAF  
 VERDREVEN TRACERING VAN RAAM VAN HET HEILIG GRAF BIJ UITSLAGSCHOT  
 FOTO: P. POSTMA SEPTEMBER 1959
