Stichting de Oude Kerk  
te Amsterdam

Beschrijving  
Noorderportaal en Heilig Graf

RESTAURATIE  
VAN DE  
OUDER KERK  
TE  
AMSTERDAM

ARCHITECTEN: PROF. IR C. WEGENER SLEESWIJK EN D. VERHEUS

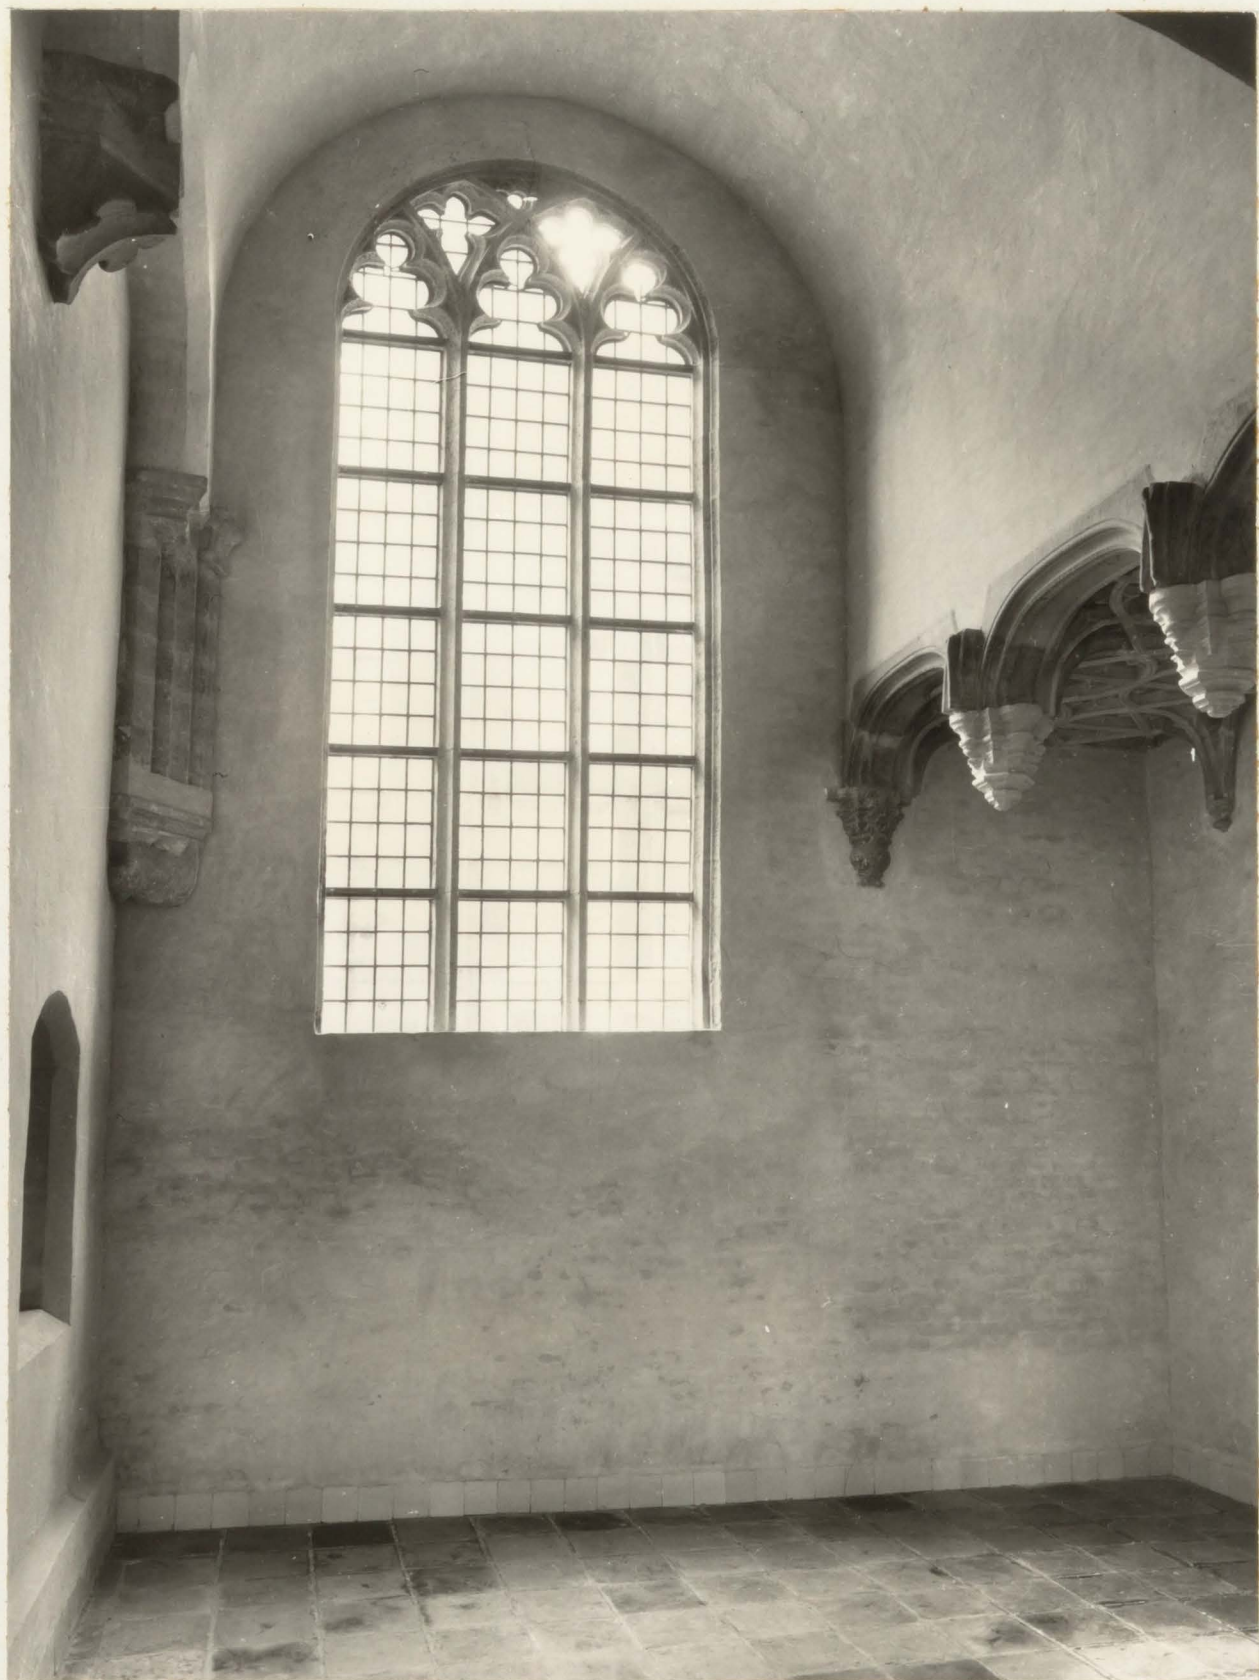
RESTAURATIE OUDE KERK TE AMSTERDAM  
BESCHRIJVING NOORDERPORTAAL EN HEILIG GRAF  
INTERIEUR VAN HET HEILIG GRAF NA RESTAURATIE  
FOTO: RIJKSDIENST VOOR DE MONUMENTENZORG NEG.NO 60668 APRIL 1961

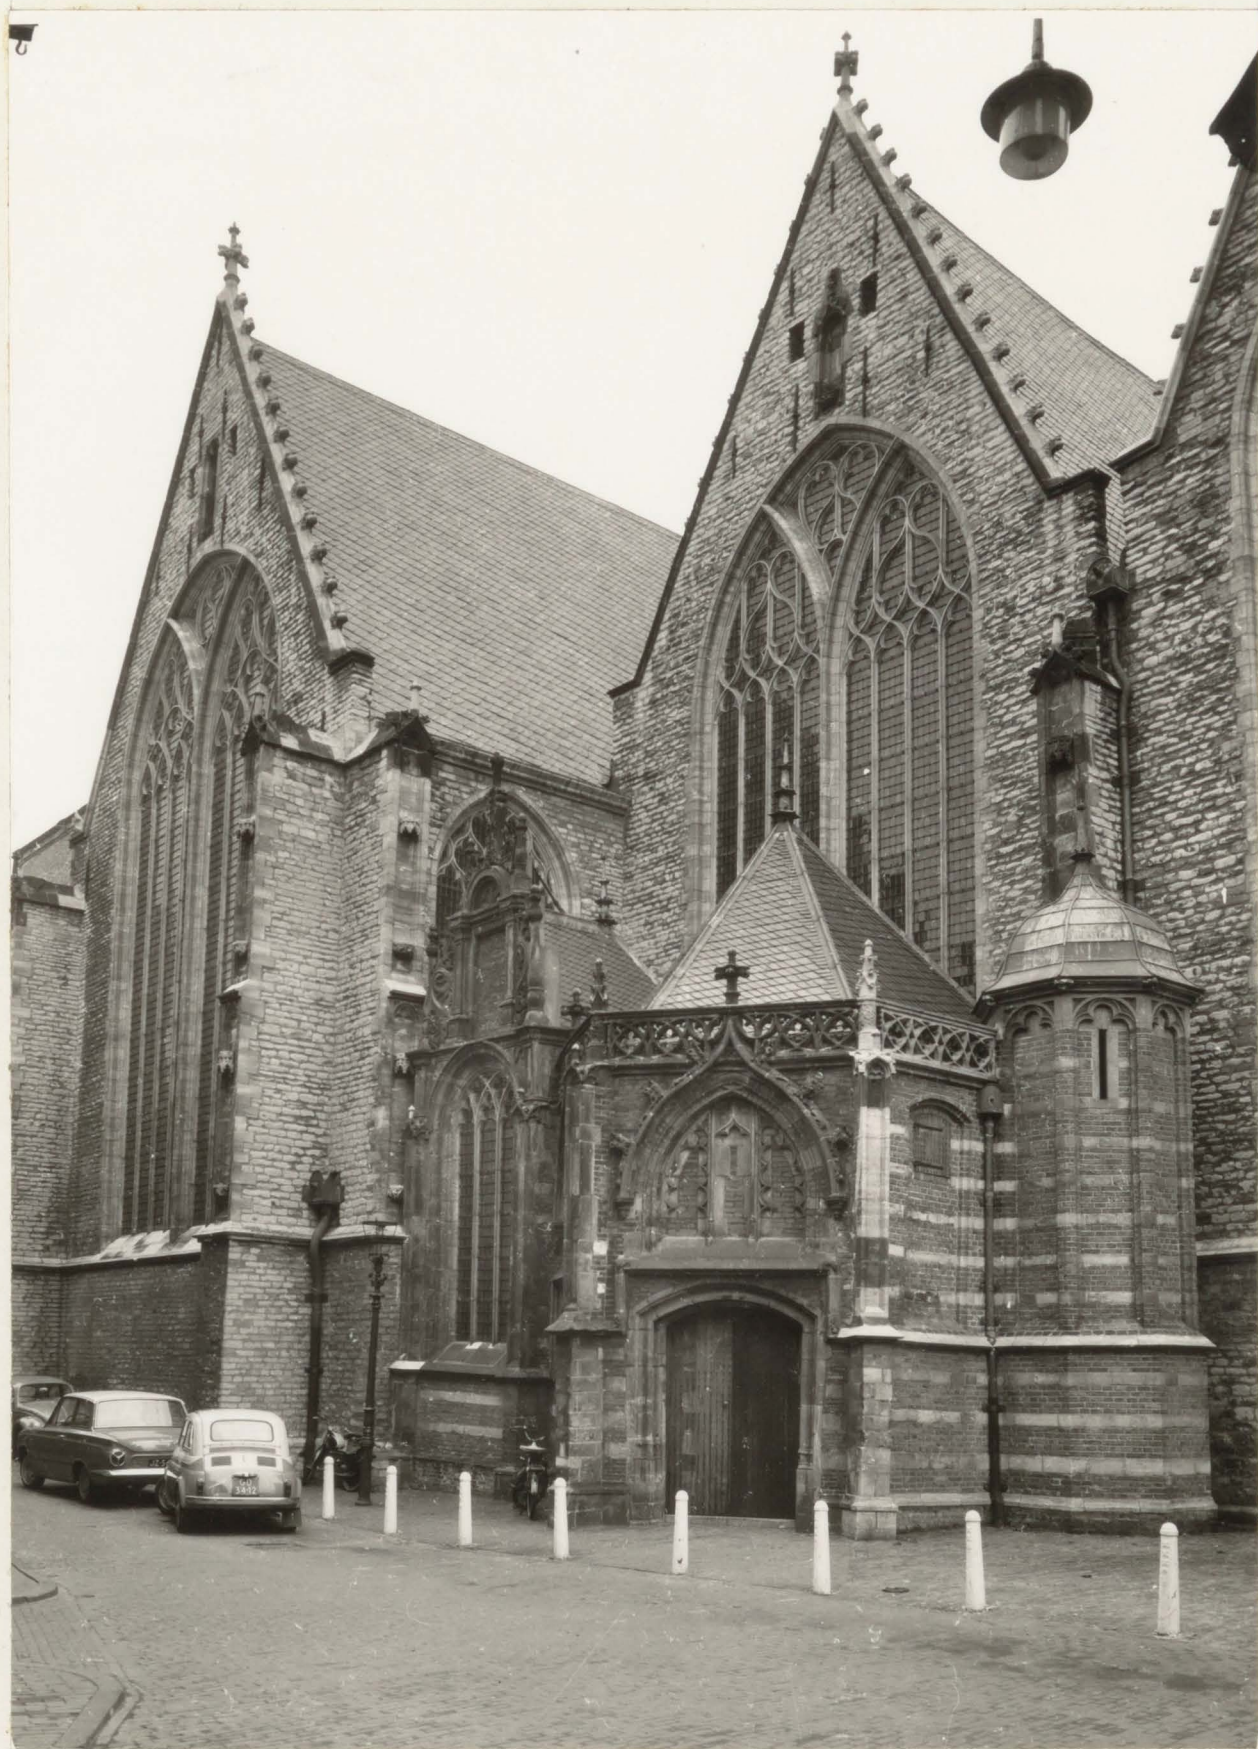
RESTAURATIE OUDE KERK TE AMSTERDAM  
 BESCHRIJVING NOORDERPORTAAL EN HEILIG GRAF  
 HEILIG GRAF EN NOORDERPORTAAL UIT HET NOORD-WESTEN NA RESTAURATIE  
 FOTO: RIJKSDIENST VOOR DE MONUMENTENZORG NEG.NO 86749 MAART 1964

Het Noorderportaal en het Heilig Graf zijn gelegen in de hoek, die de westgevel van het noordertransept - het Sint Joriskoor - maakt met de noordgevels der zijbeukkapellen (zie afb. no. 36).

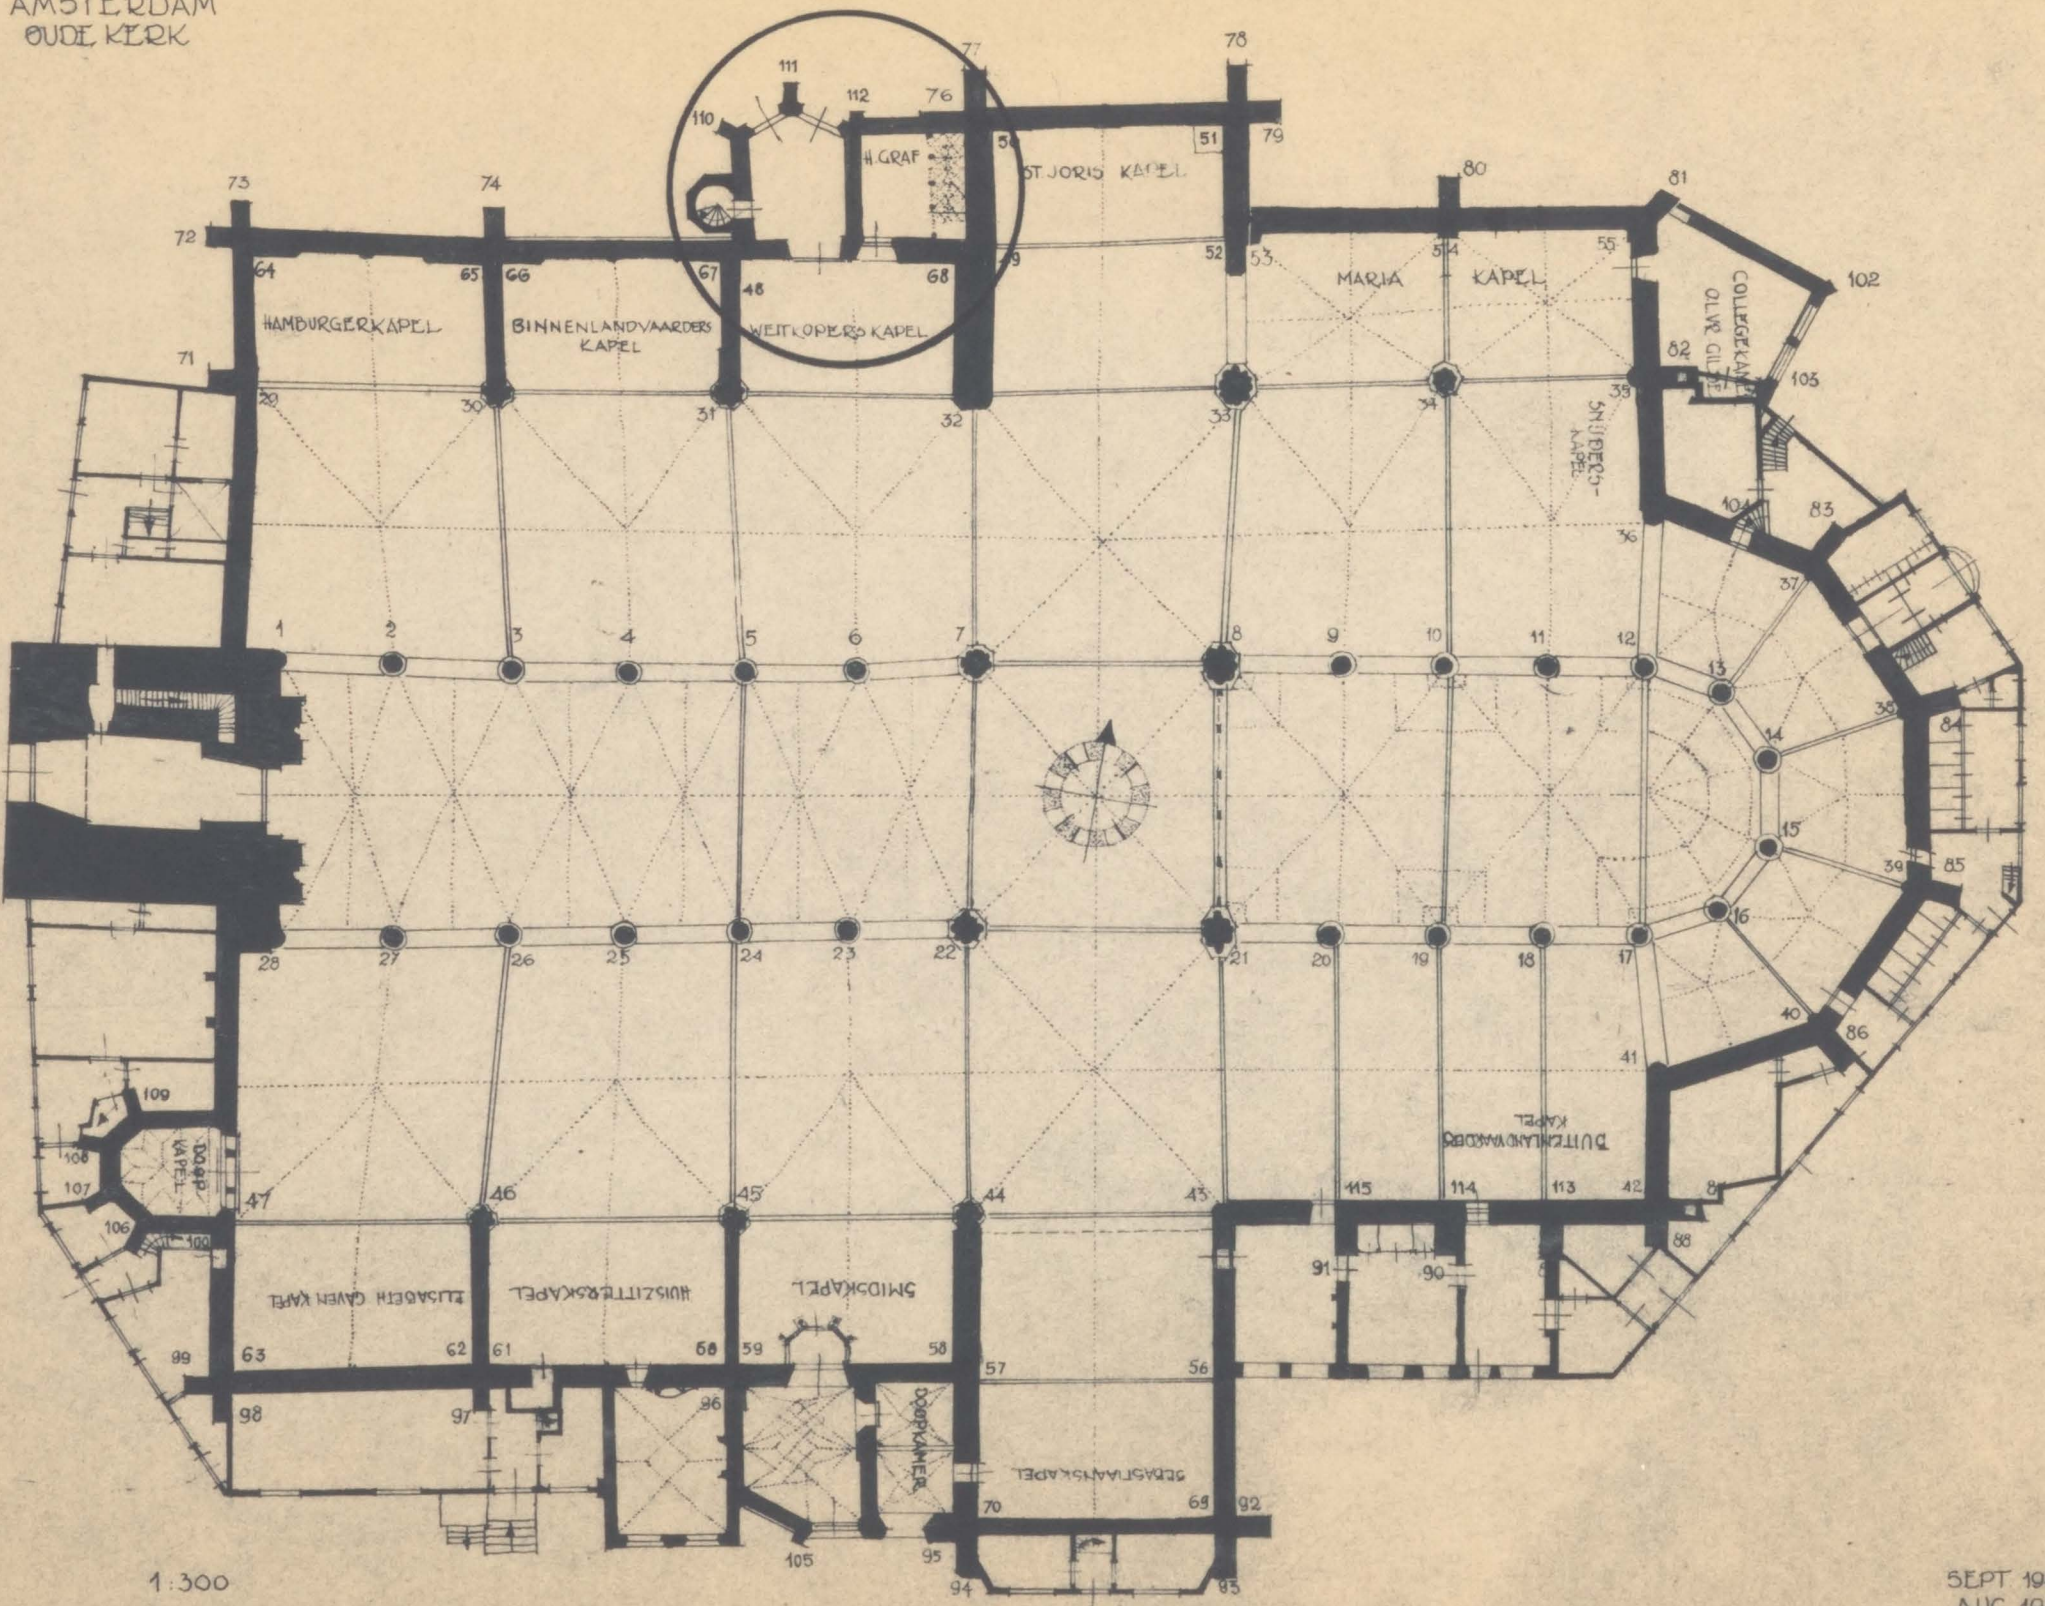
AMSTERDAM  
OUDE KERK

De vijfhoekige plattegrond van het portaal (zie tek. no. 1) vertoont twee haaks op de noordgevel der kerk aansluitende muren, welke door een naar buiten geknikte muur worden verbonden, die de beide toegangspoorten bevat. De drie knikpunten waren bij de bouw van het portaal met volgens de bisectrix gerichte steunbeertjes bezet, waarvan er nog twee over zijn. De derde is gesloopt bij de bouw van het Heilig Graf en de afkomende fragmenten zijn in de gevel van dit gebouwtje verwerkt. Hetzelfde is gebeurd met een steunbeer welke zich bevond in het midden van de oostgevel van het portaal. In het midden van de westgevel bevond zich geen steunbeer, omdat daar de traptoren voldoende stijfheid bood.

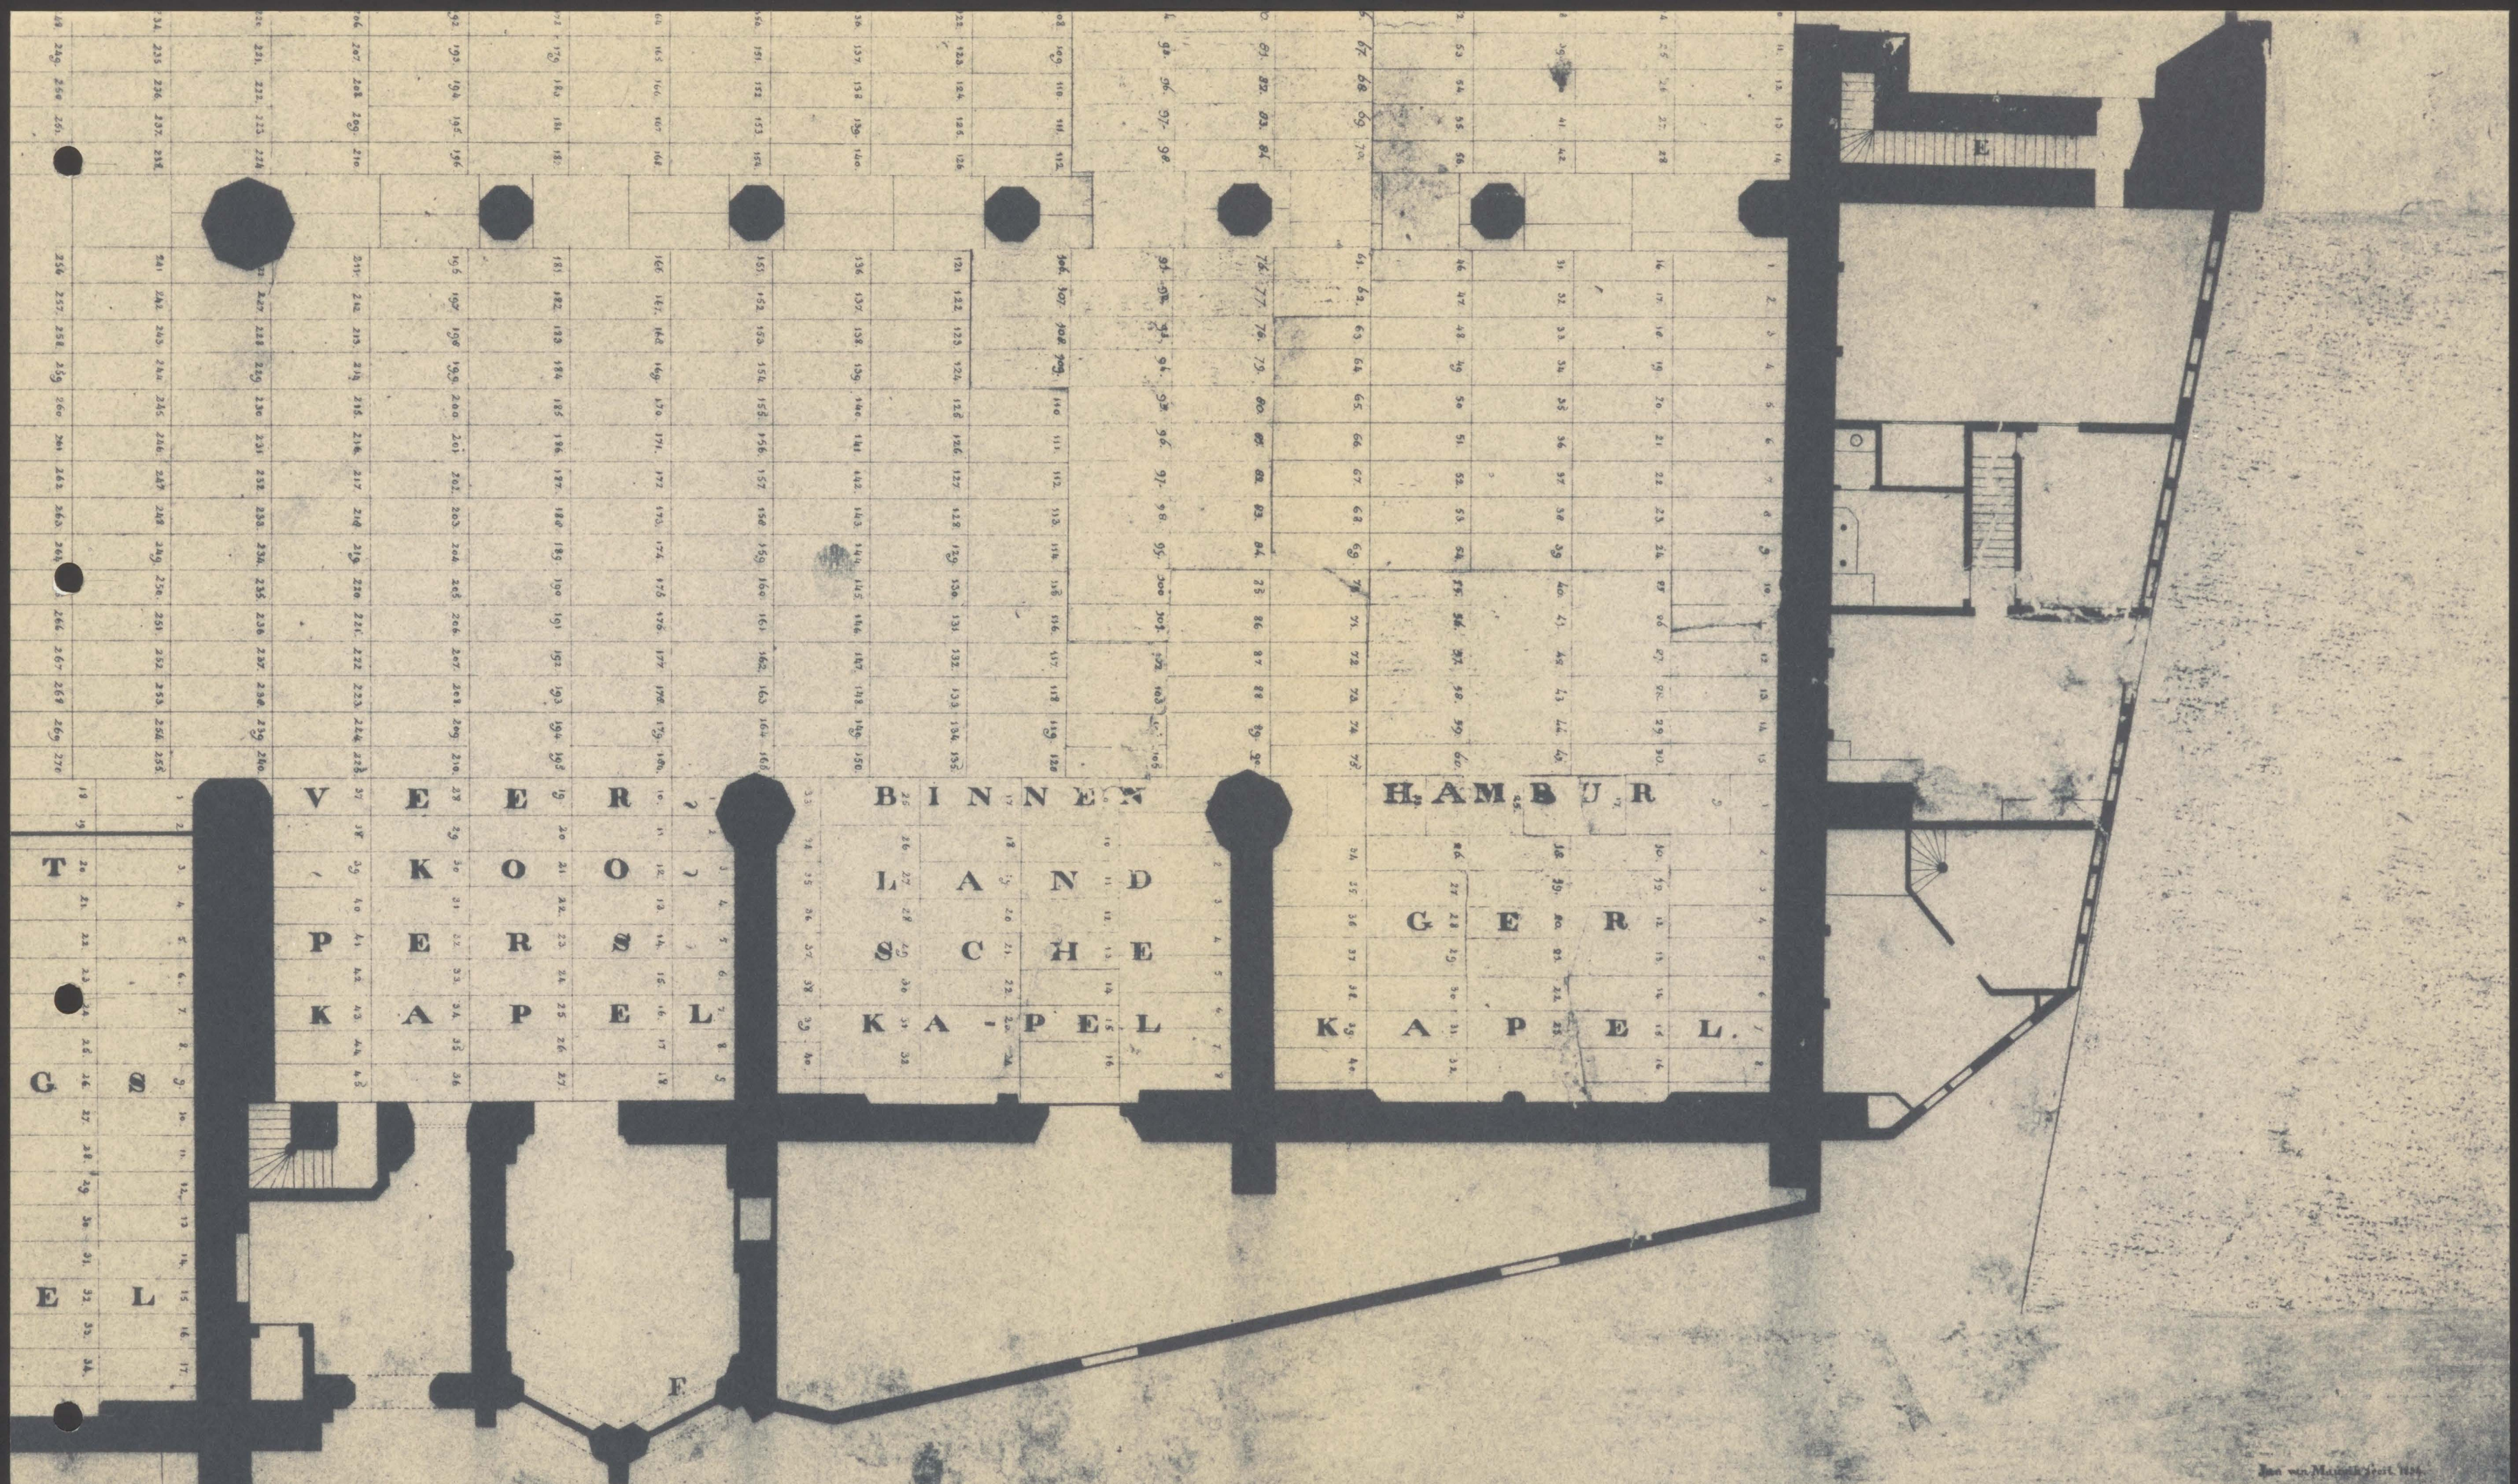
COPIE VAN DE PLATTEGROND VAN 1682 VAN JUSTUS VINGBOONS

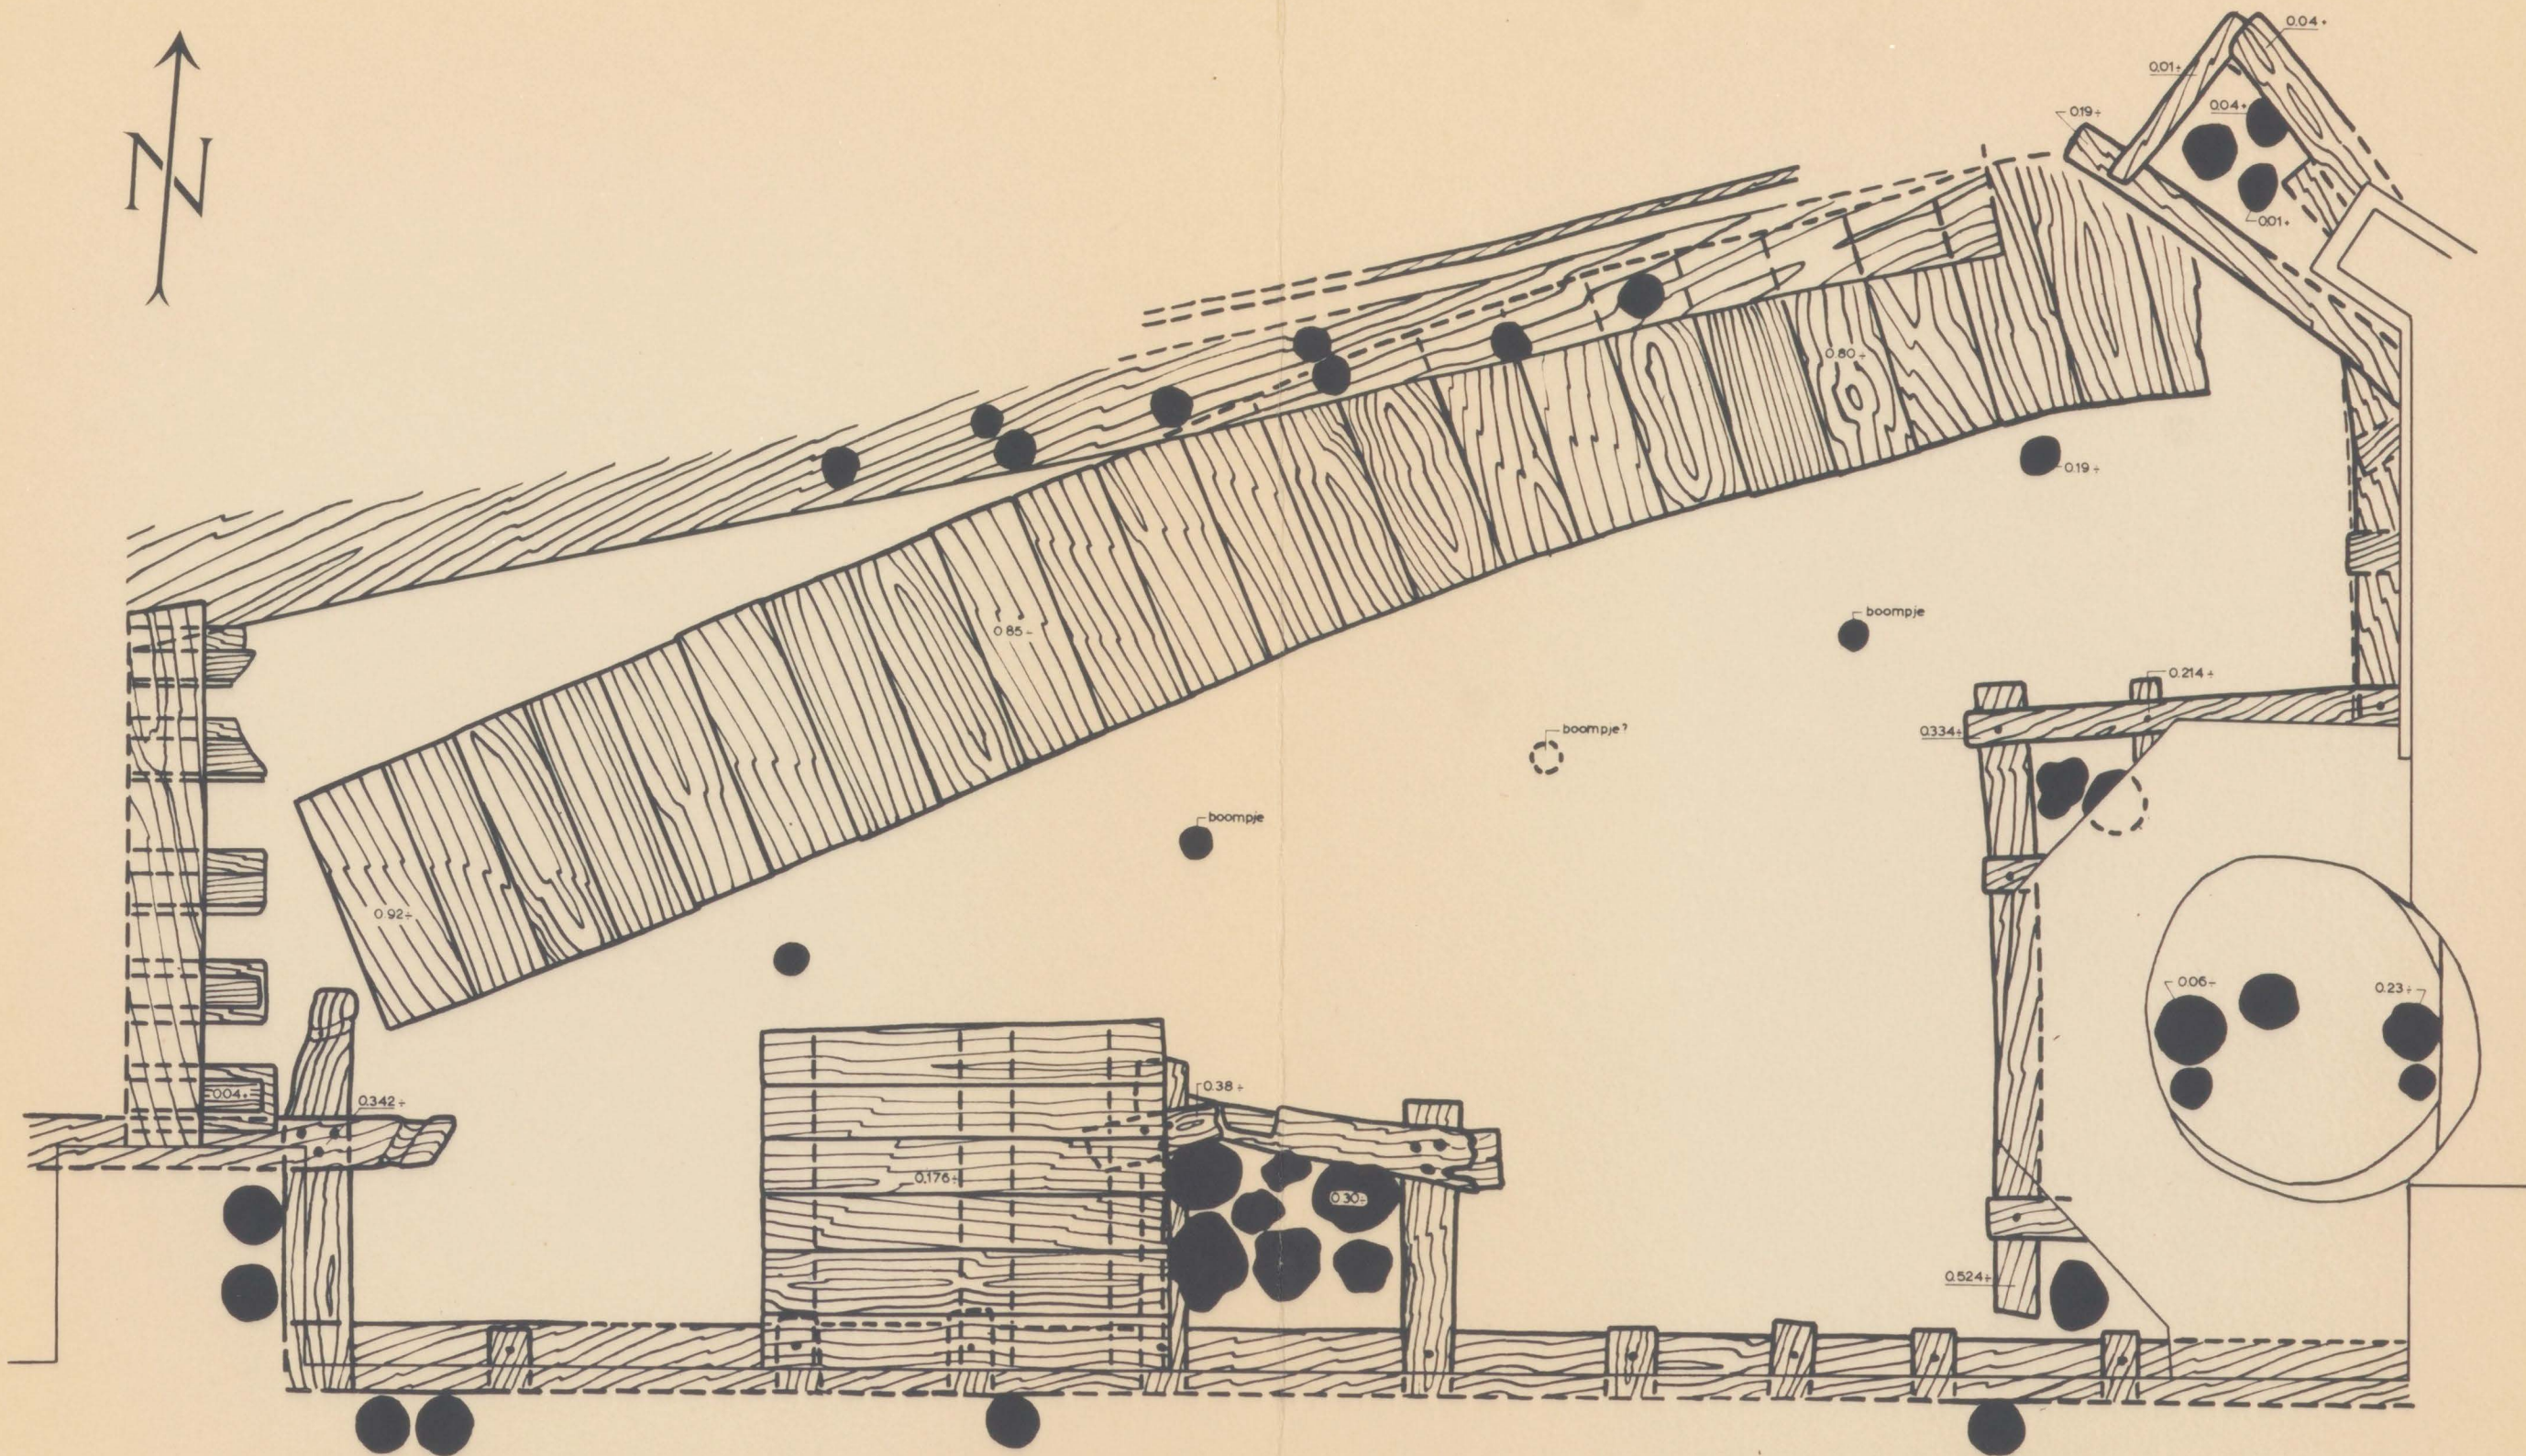
OUDE KERK  
AMSTERDAM  
PLATTEGROND HEILIG GRAF EN NOORDERPORTAAL

De profilering van de poortdoorgang vindt men op tekening no. 4. De dagkanten gaan zonder profielveranderingen over in de segmentboog. In verticale zin hebben de dagkanten een geleiding in drieën: een plint, daarboven geprofileerde aanzetten met uitgeschulpte zijden, waaruit de halfachthoekige schachten van de basementjes oprijzen. De waterlijst van de gevels stopt buiten de kantblokken van de doorgangen. De overgangen van de bovenste verdieping worden door enig lijstwerk gemarkeerd. Hierop rusten de peervormig geprofileerde kantblokken van de doorgang. In deze basementen en geprofileerde dagkanten treft men nogal wat materiaalverschillen aan. Weliswaar is alles van zandsteen, maar te onderscheiden zijn een grove oorspronkelijke soort, zogenaamde 'bik' welke donkergrij is verweerd, en een lichter gebleven soort met een veel fijnere structuur, die veel weg heeft van Oberkirchner. In deze laatste soort is de profilering ook veel kantiger bewaard gebleven, zodat de vraag rijst of het geen 18de eeuwse herstelling is, die niet verward mag worden met de herstellingen door de architect Posthumus Meyjes uit 1912. Tekening no. 9 geeft van een en ander een overzicht, voorzover dit tenminste door de verwerking van ongeveer 60 jaar nog te onderscheiden is.

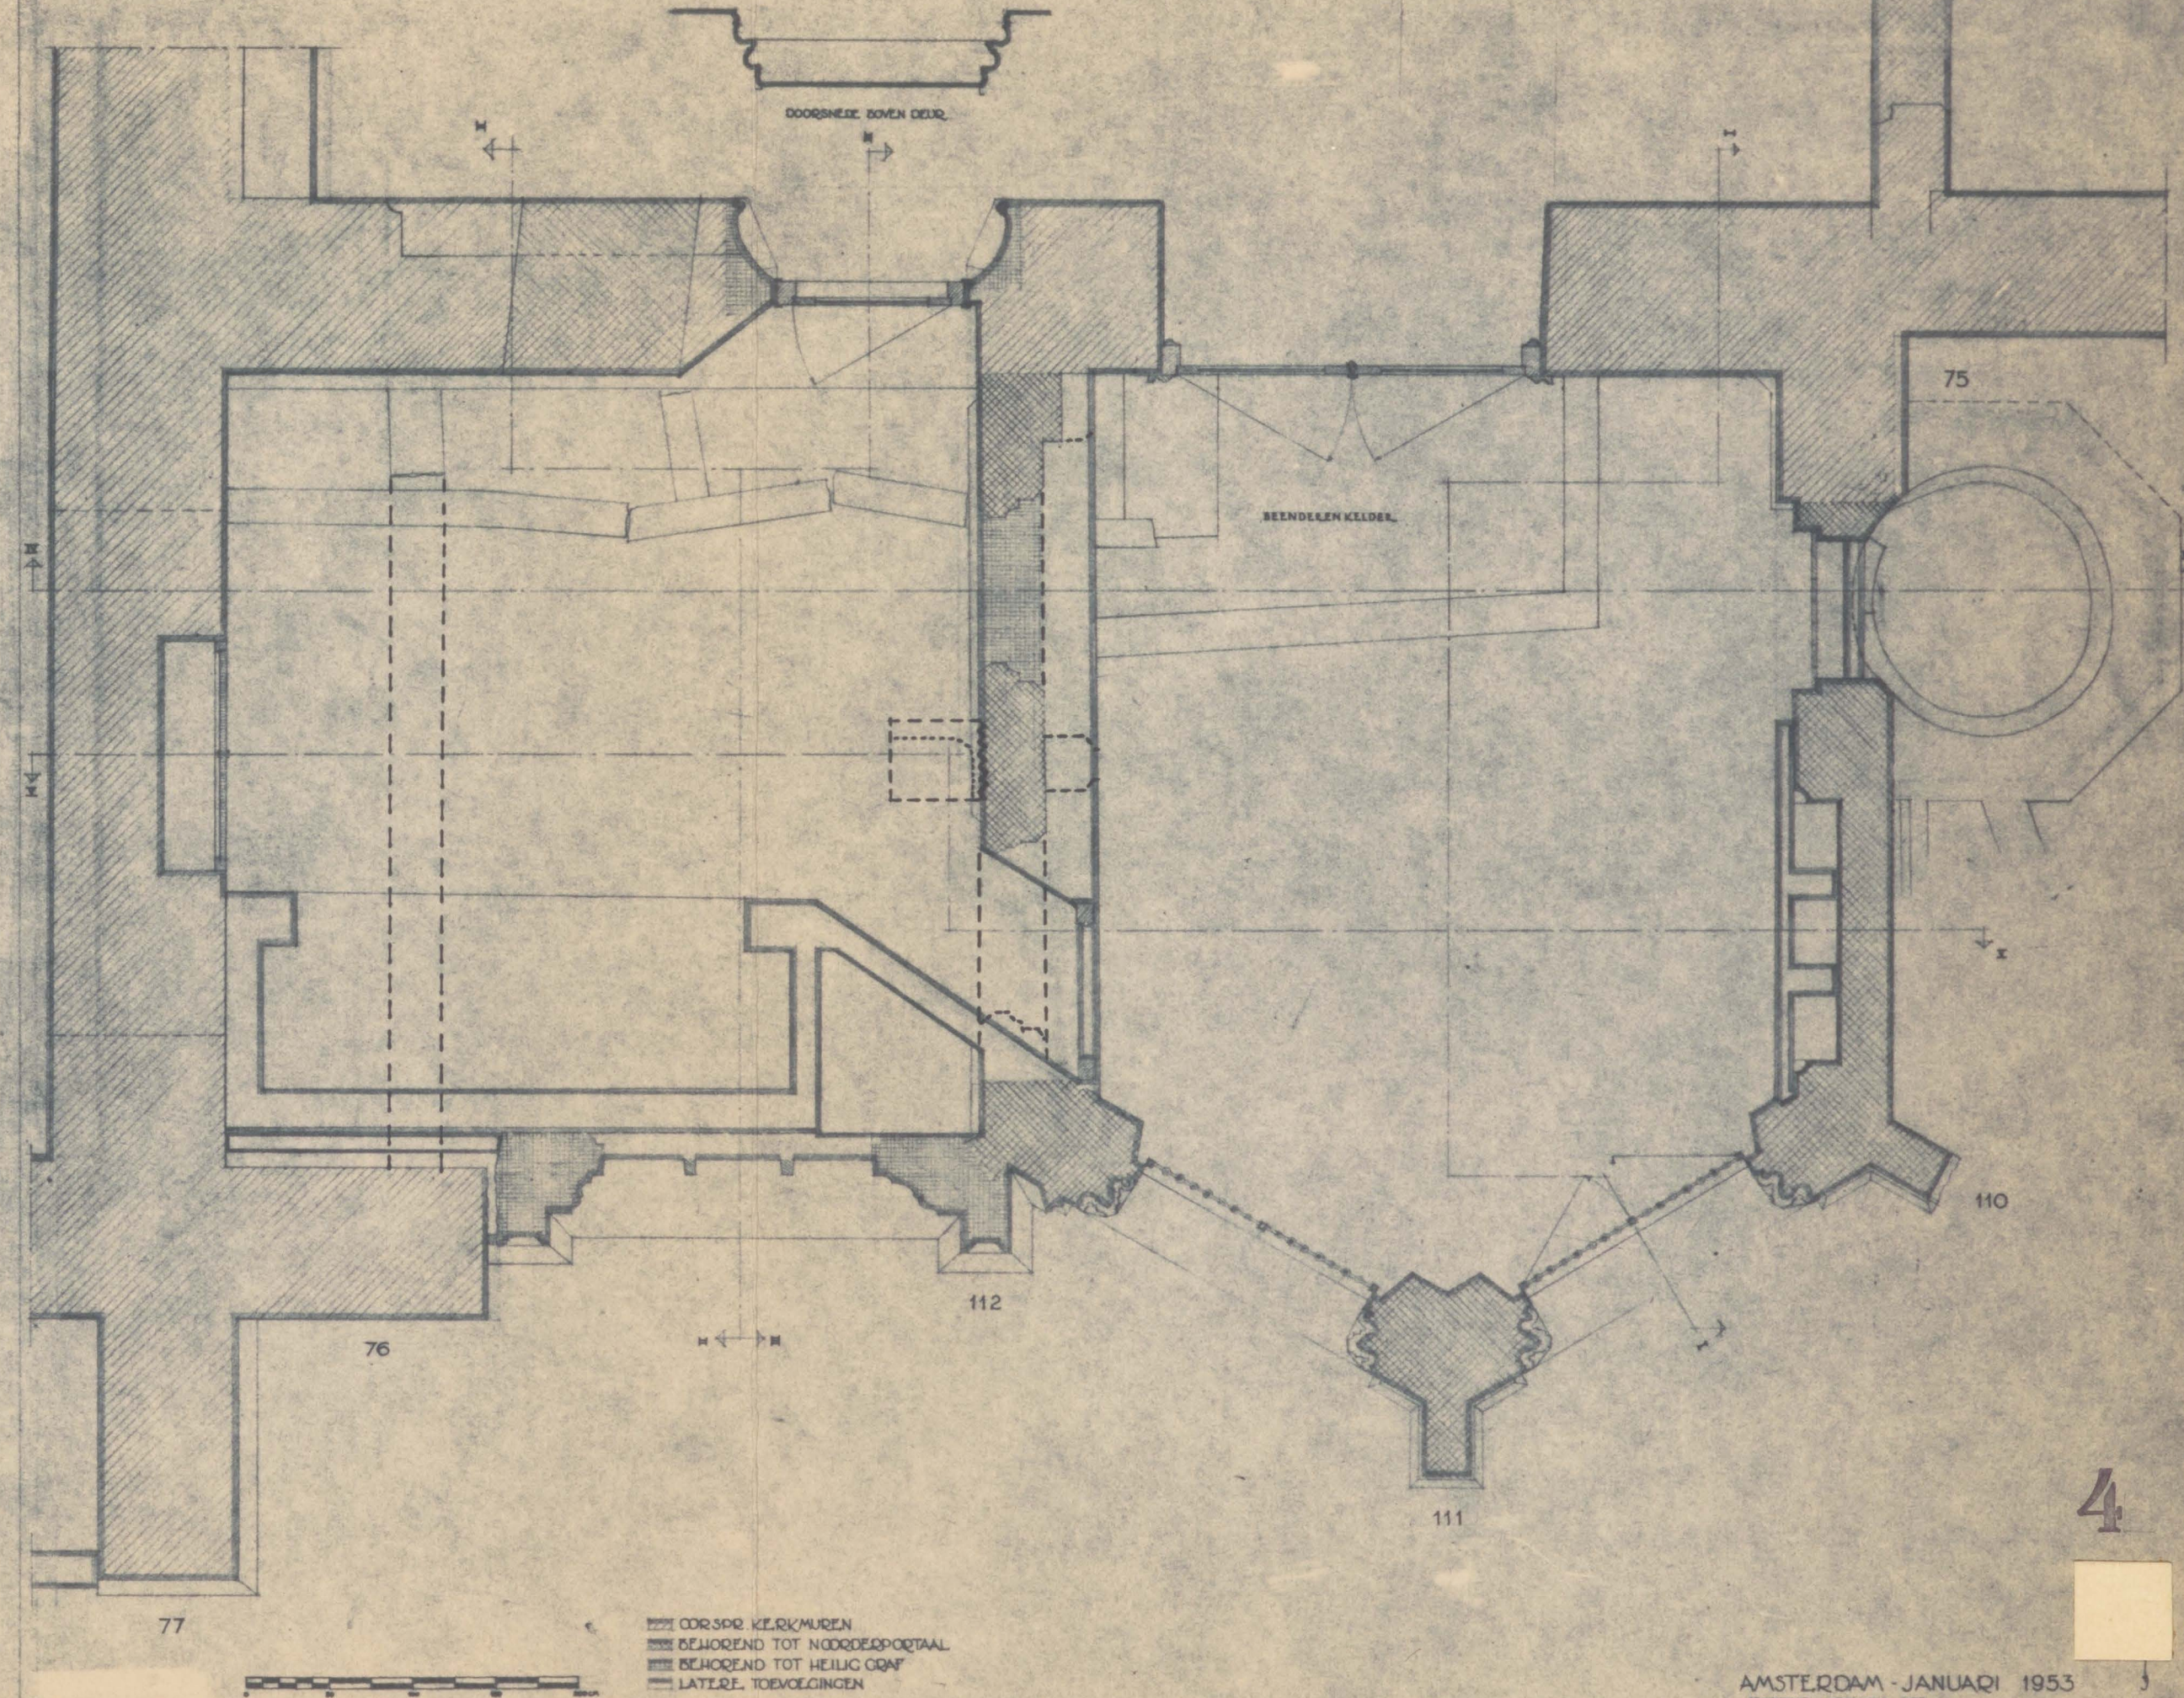
OUDE KERK  
AMSTERDAM  
DOORSNEDEN HEILIG GRAF EN NOORDEPORTAAL

De schouw stond op een gewelf, dat rustte op de beide zijmuren. Voor de bouw van deze schouw heeft er een stenen tongewelf onder het raam gezeten met de as oost-west en doorlopend van de westwand tot ongeveer aan de oostzijde van het raam. De vloer onder dit gewelfje (waarvan een fragment in de schouw was opgenomen - zie booglijn op tek. 5) bestond uit ongeglazuurde plavuizen.
